Operator		Inspection condition	sufficient
License number		Mileage (Read)	105,537 km
Manufacturer	Opel	Next maintenance in	85 %
Type / Model	ASTRA SPORTS TOURER+	Main inspection (Report on hand)	04/2027
Vehicle Identification number	W0VBE8ES0N8040581	Power / Engine displacement	96 kW / 1,199 ccm
First registration	7 Apr 2022	Upholstery/Colour	/
Last maintenance	04/2025, 80,900 km	Paintwork	
Fuel type	Petrol	Gearbox	Manual

Zustandsbericht

Inspection date: 24 Jun 2026
Protocol number: 46131396
Delivery date: 24 Jun 2026

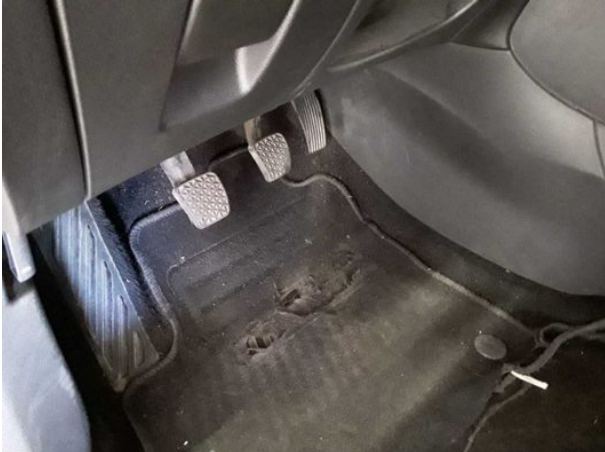
Damage #1: Trim / covers: Floor mats - Holes - No deduction

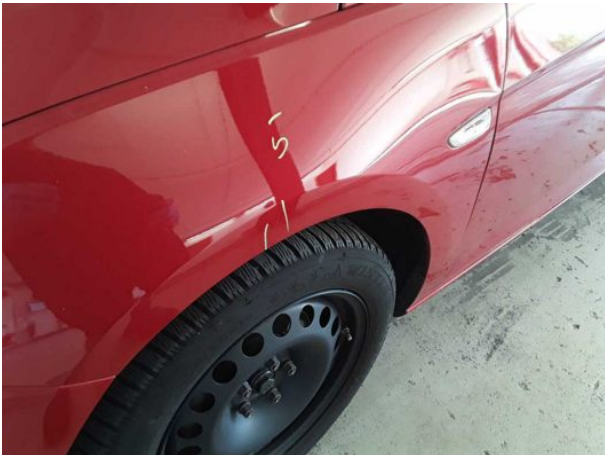
Damage #3: Mudguard - left side: Mudguard - left side - Scratched... Smart repair

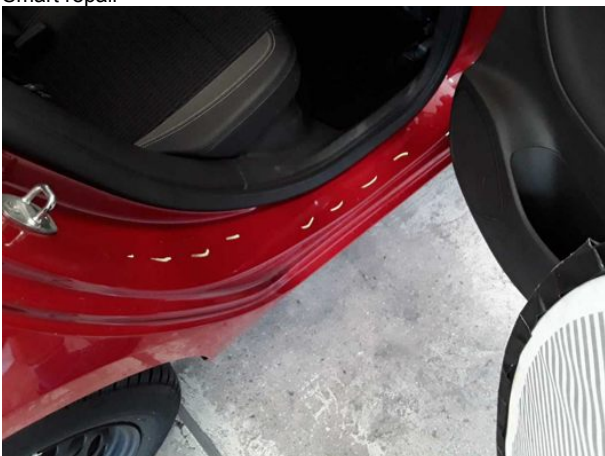
Damage #4: Side panel - rear right side: Sill - Scratched - Smart repair

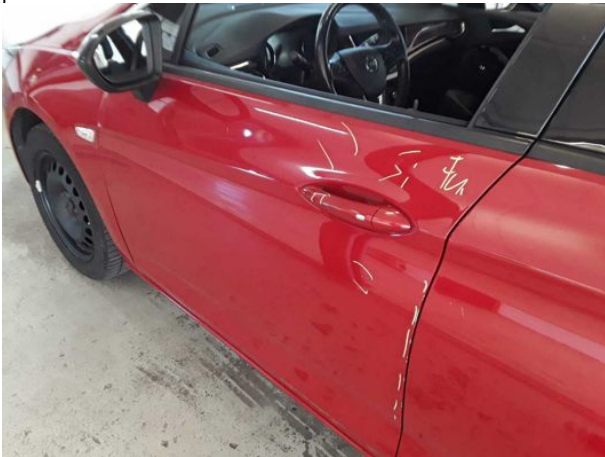
Damage #13: Door - front left side: Door - Scratched - Repair and paint

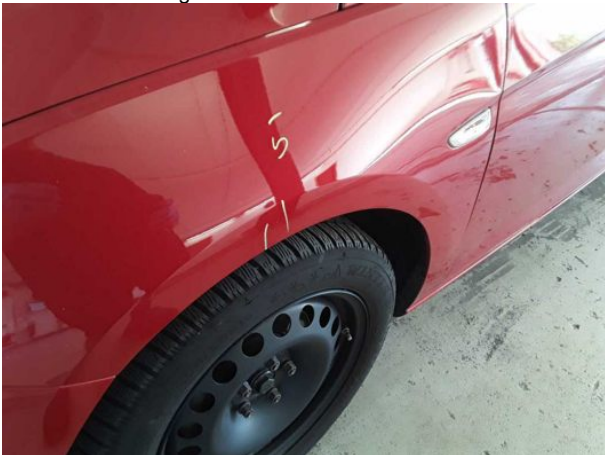
Beschädigung #3: Kotflügel links: Kotflügel links - verkratzt / verschürft - Smart Repair

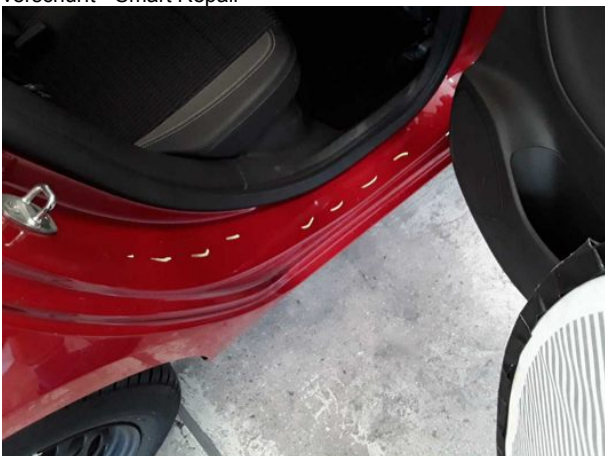
Beschädigung #4: Seitenwand rechts: Einstieg - verkratzt / verschürft - Smart Repair

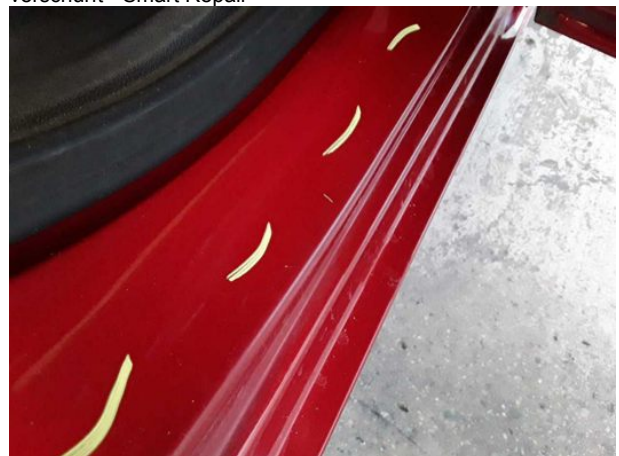
Beschädigung #4: Seitenwand rechts: Einstieg - verkratzt / verschürft - Smart Repair

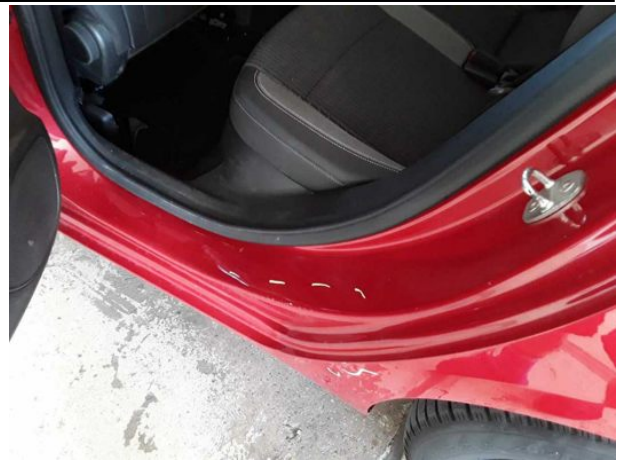
Beschädigung #5: Seitenwand links: Einstieg - verkratzt / verschürft - Smart Repair

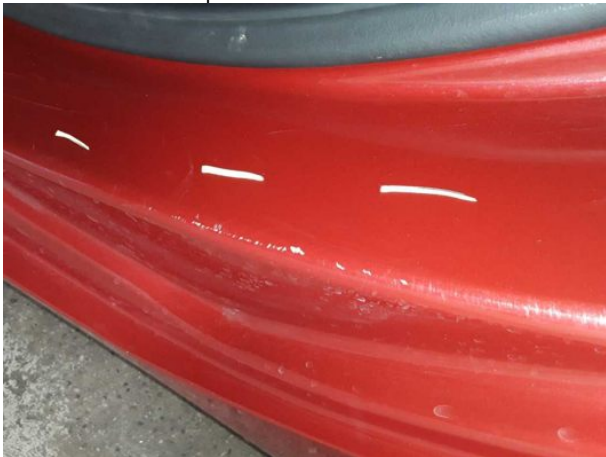
Beschädigung #5: Seitenwand links: Einstieg - verkratzt / verschürft - Smart Repair

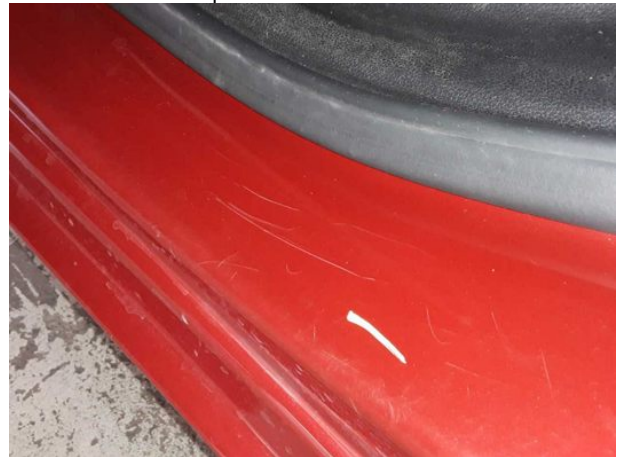
Beschädigung #5: Seitenwand links: Einstieg - verkratzt / verschürft - Smart Repair

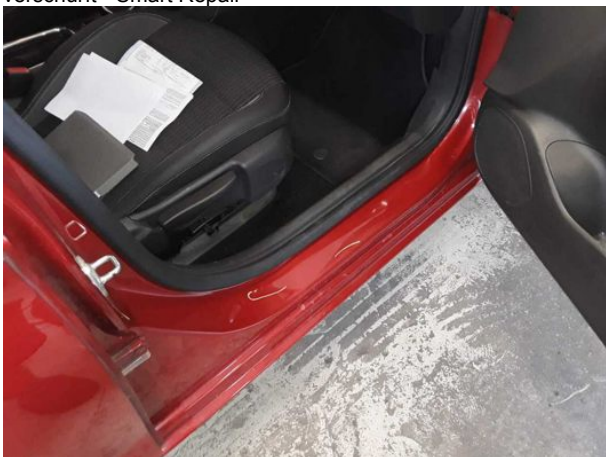
Beschädigung #6: Schweller rechts: Einstieg - verkratzt / verschürft - reinigen

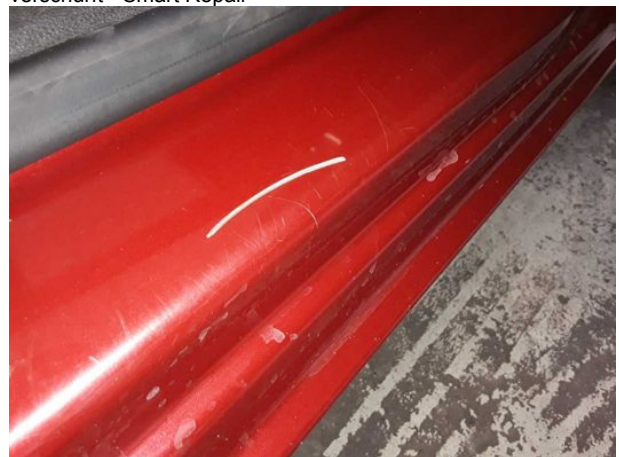
Beschädigung #6: Schweller rechts: Einstieg - verkratzt / verschürft - reinigen

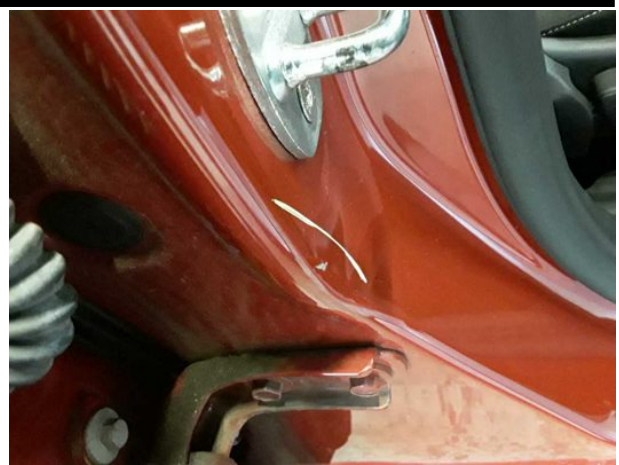
Beschädigung #6: Schweller rechts: Einstieg - verkratzt / verschürft - reinigen

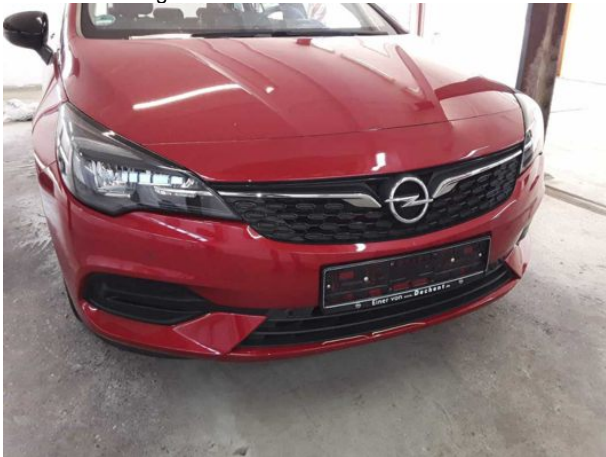
Beschädigung #7: Stossfänger vorn: Stossfänger vorn - verkratzt / verschürft - Smart Repair

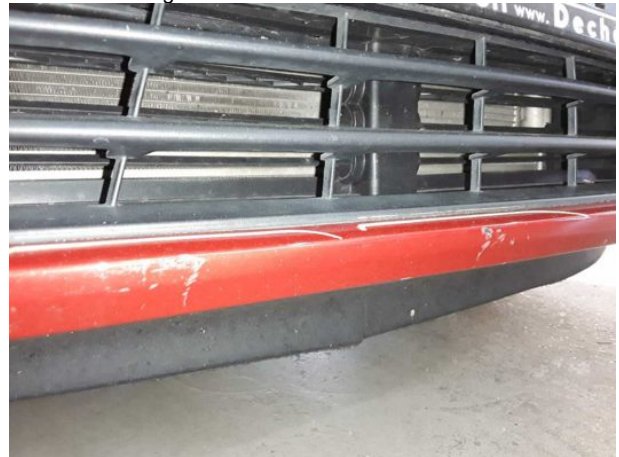
Beschädigung #7: Stossfänger vorn: Stossfänger vorn - verkratzt / verschürft - Smart Repair

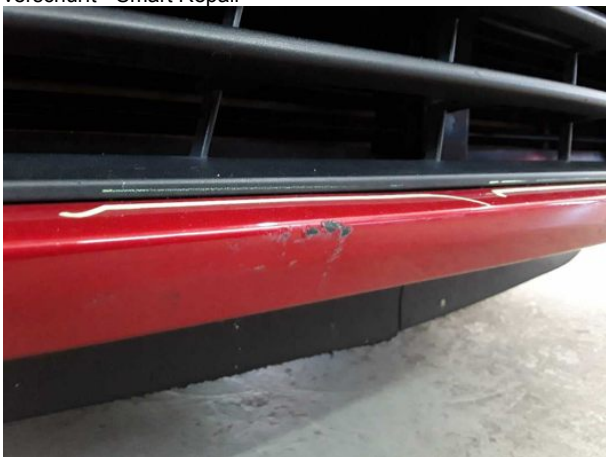
Beschädigung #7: Stossfänger vorn: Stossfänger vorn - verkratzt / verschürft - Smart Repair

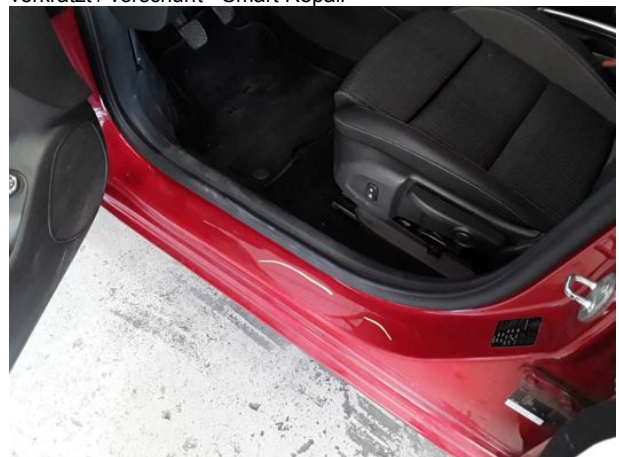
Beschädigung #8: Schweller links: Einstieg - Delle / Lackschaden - Smart Repair

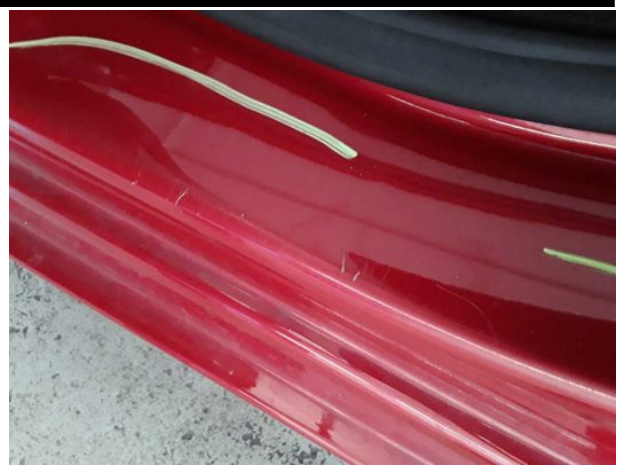
Beschädigung #8: Schweller links: Einstieg - Delle /
Lackschaden - Smart Repair

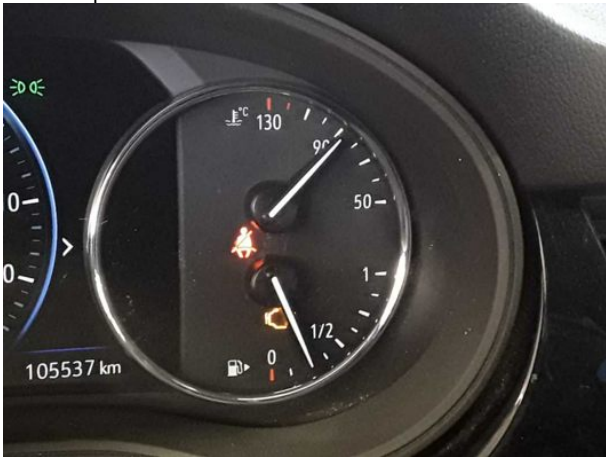
Beschädigung #9: Instrumententafel: Kontrollleuchte
(Motorkontrollleuchte leuchtet) - Befund festlegen - Diagnose

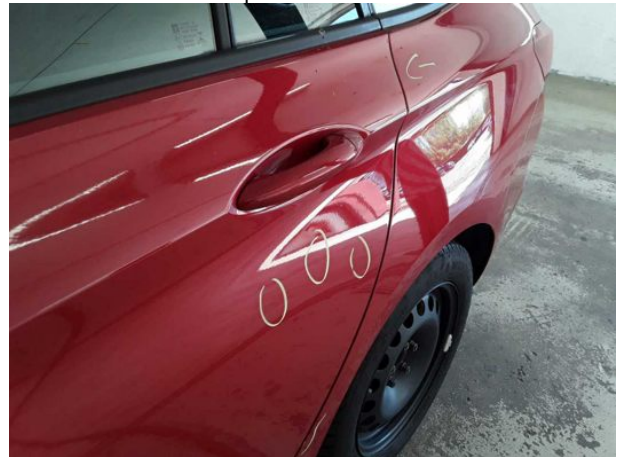
Beschädigung #10: Tür hinten links: Tür - Delle(n) - sanft
instandsetzen

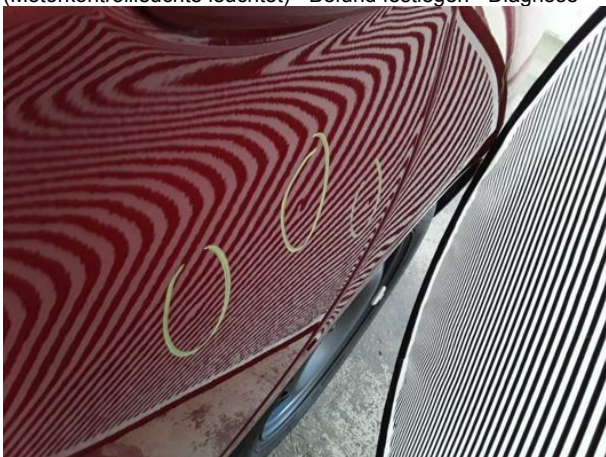
Beschädigung #10: Tür hinten links: Tür - Delle(n) - sanft
instandsetzen

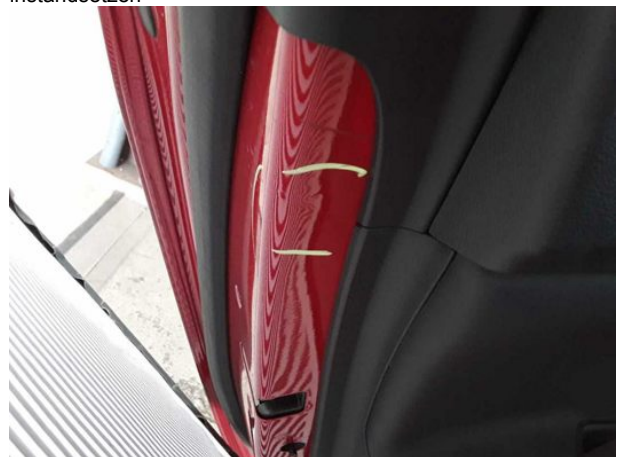
Beschädigung #10: Tür hinten links: Tür - Delle(n) - sanft
instandsetzen

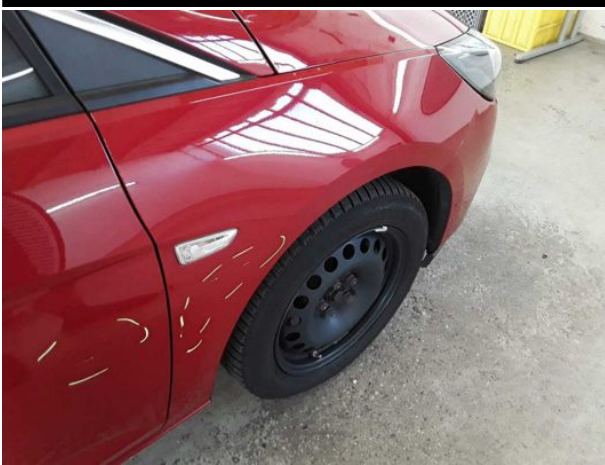
Beschädigung #11: Kotflügel rechts: Kotflügel rechts - verkratzt / verschürft - instandsetzen und lackieren

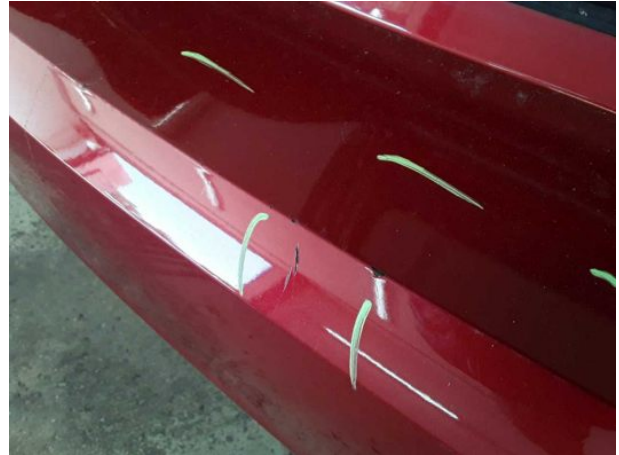
Beschädigung #12: Stossfänger hinten: Stossfänger hinten - verkratzt / verschürft - instandsetzen und lackieren

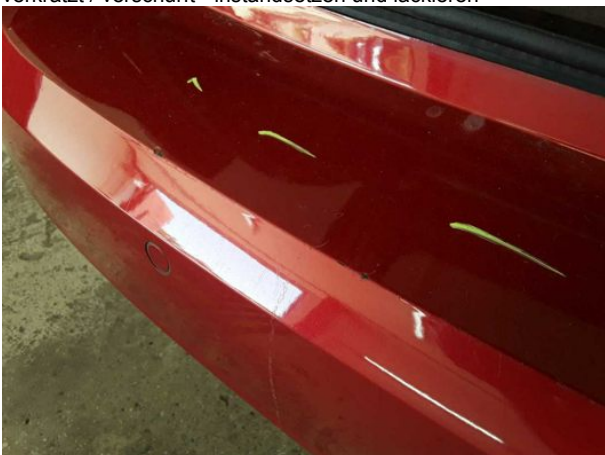
Beschädigung #12: Stossfänger hinten: Stossfänger hinten - verkratzt / verschürft - instandsetzen und lackieren

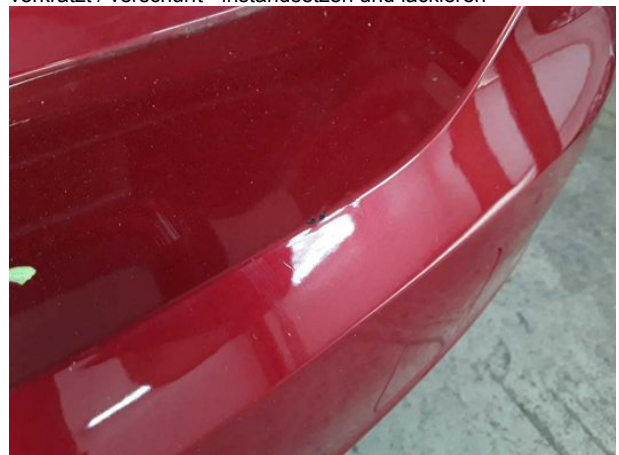
Beschädigung #12: Stossfänger hinten: Stossfänger hinten - verkratzt / verschürft - instandsetzen und lackieren

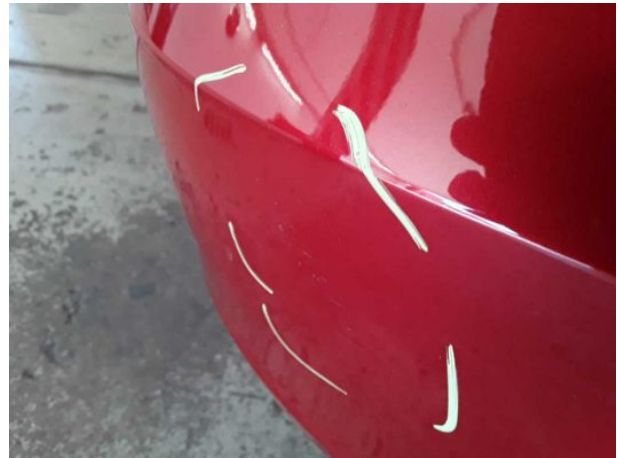
Beschädigung #12: Stossfänger hinten: Stossfänger hinten - verkratzt / verschürft - instandsetzen und lackieren

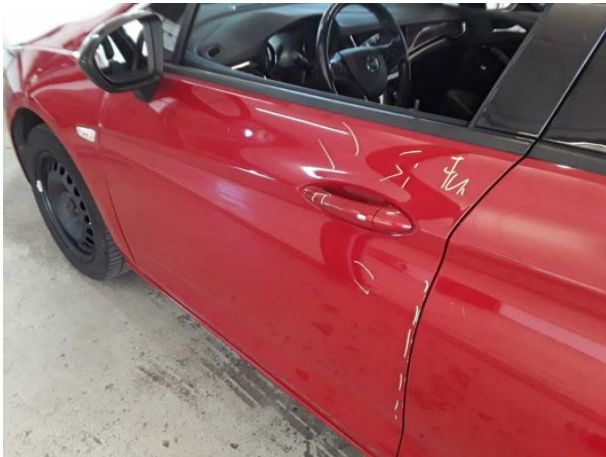
Beschädigung #13: Tür vorn links: Tür - verkratzt / verschürft - instandsetzen und lackieren

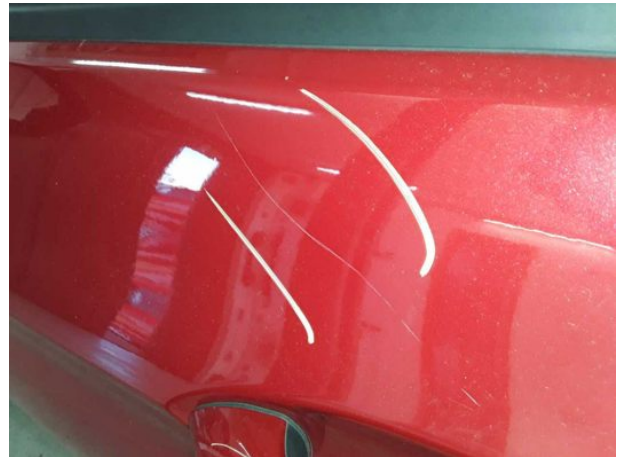
Beschädigung #13: Tür vorn links: Tür - verkratzt / verschürft - instandsetzen und lackieren

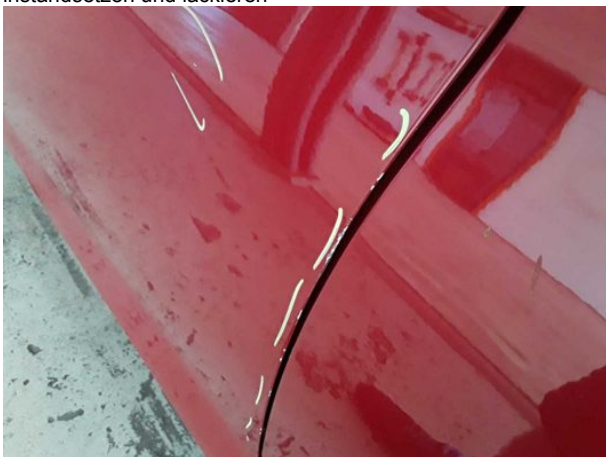
Beschädigung #13: Tür vorn links: Tür - verkratzt / verschürft - instandsetzen und lackieren

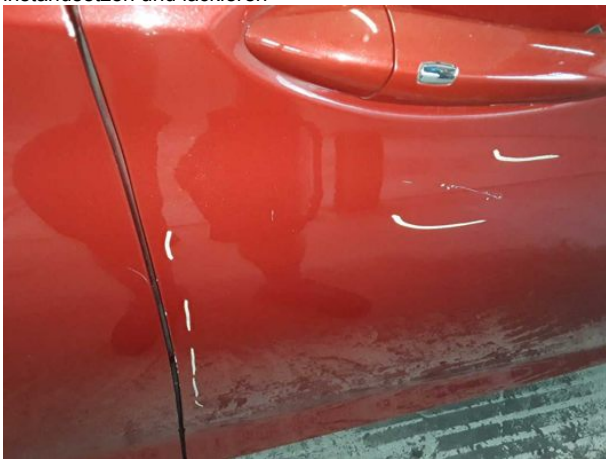
Beschädigung #14: Tür vorn rechts: Tür - verkratzt / verschürft - instandsetzen und lackieren
