FIAT SCUDO (506) KASTEN (2022->) L1 BASIS MOTOR 1,5 LTR. - 75 KW MULTIJET KAT KASTEN

VIN: VXFVFEHTMPZ086420

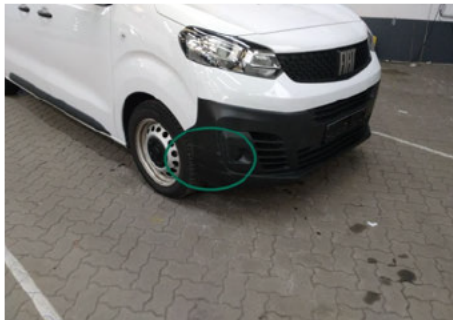
| # | Element | Defekt | Korrektur |
|---|---|---|---|
| 003 | Stoßfänger unterhalb / - 1 | Delle | Ersetzen |

Stoßfänger unterhalb / - / Delle

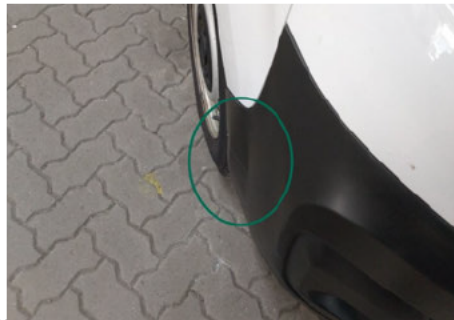
Stoßfänger unterhalb / - / Delle

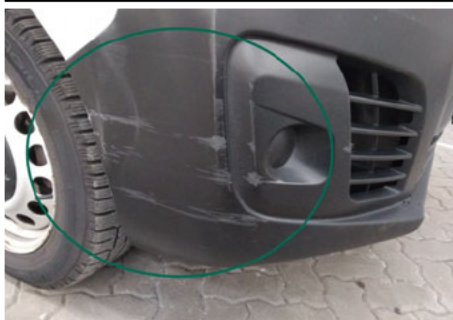
Stoßfänger unterhalb / - / Delle

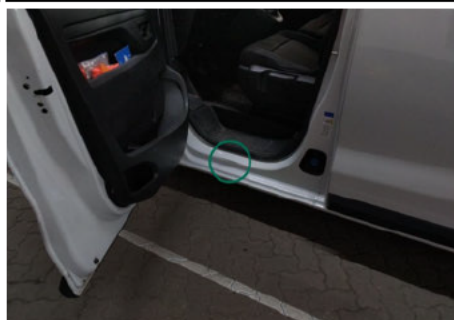
005 Türeinstieg / Vorne Links

Abgewetzt

Türeinstieg / Vorne Links / Abgewetzt

Lackieren

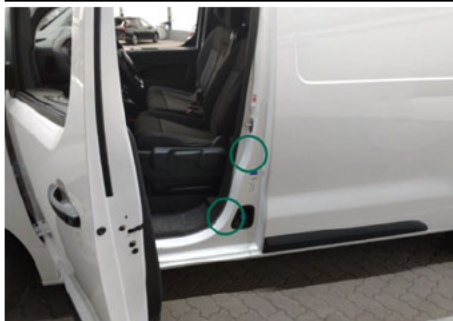
006 Säule / Vorne Links <sup>2</sup>

Delle

Säule / Vorne Links / Delle

Reparieren

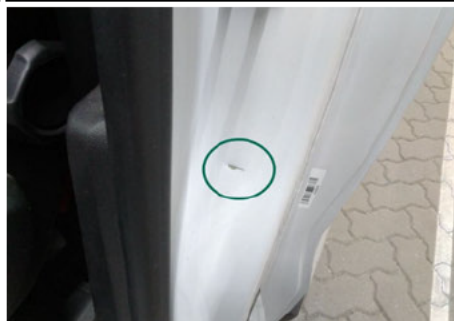
Säule / Vorne Links / Delle

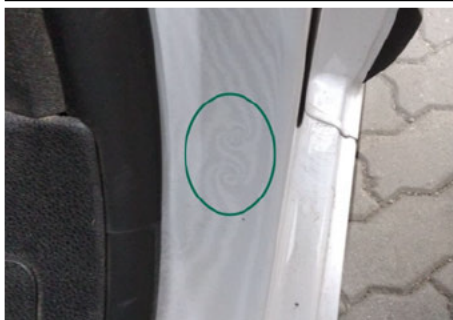
Säule / Vorne Links / Delle

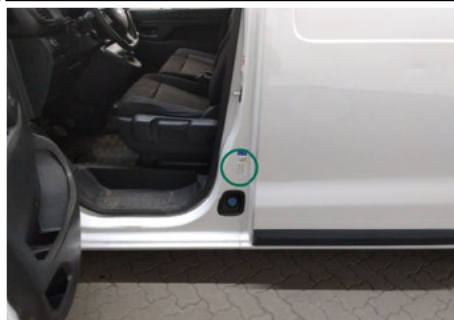
007 Aufkleber Reifenluftdruck / Vorne Links

Beklebt

Aufkleber Reifenluftdruck / Vorne Links / Beklebt

Ersetzen

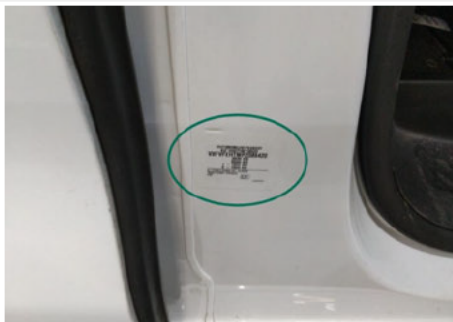
| 022 | Typenschild / Vorne Rechts | Beklebt | Ersetzen |

Typenschild / Vorne Rechts / Beklebt

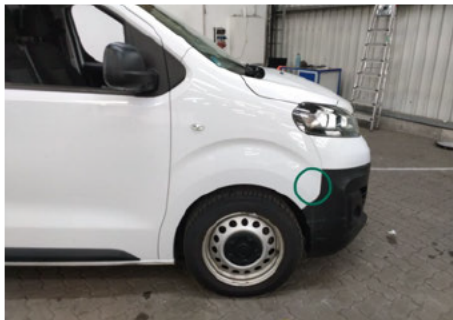
| 024 | Kotflügel / Vorne Rechts | Kratzer | Lackieren |

Kotflügel / Vorne Rechts / Kratzer

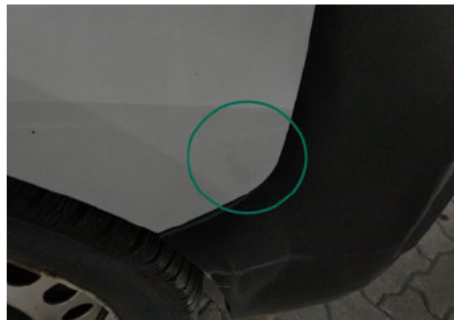
Kotflügel / Vorne Rechts / Kratzer
