Fahrzeugbeschreibung

Fahrzeug: MERCEDES C-Klasse C 200 Autom. Limousine4-türig 1496 ccm 204 PS / 150 KW
bleifrei Automatik

Zustandsbericht

Inspection date: 1 Jun 2026
Protocol number: 45715802
Delivery date: 1 Jun 2026

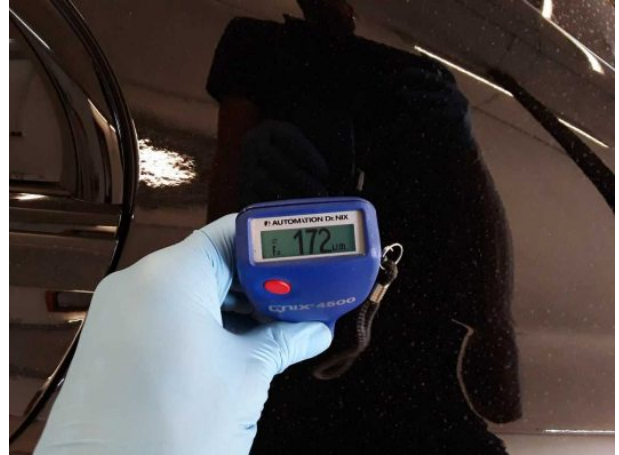
Repainting 1: Side panel - rear left side, Door - rear left side

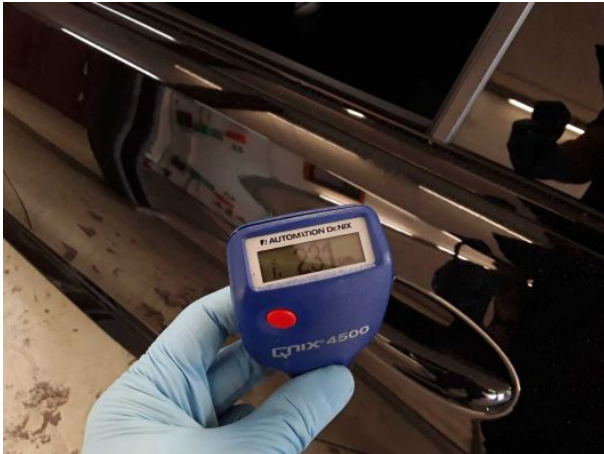
Nachlackierung 1: Seitenwand links, Tür hinten links

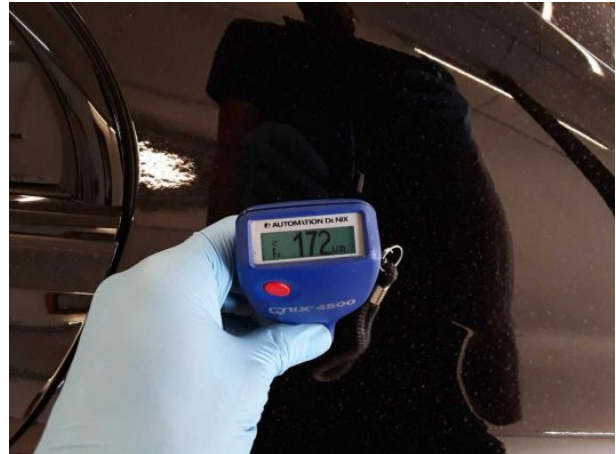
Nachlackierung 1: Seitenwand links, Tür hinten links
