# Fahrzeugdaten

| <b>Modell:</b> | Proace 1.5 D L1 Meister S/S (Euro 6d-Temp) | <b>Hersteller:</b> | Toyota |

# Lichtbildanlage

**Dokumentennummer:** 1872118

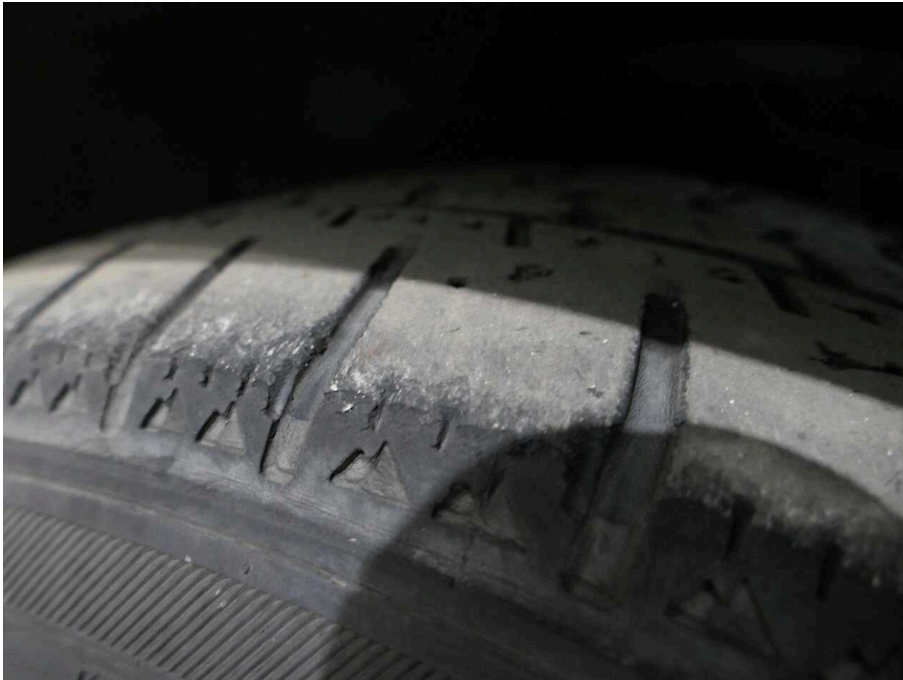
**Bild 55**  
Vorderachse Reifen vorne links Einseitig Abgefahren

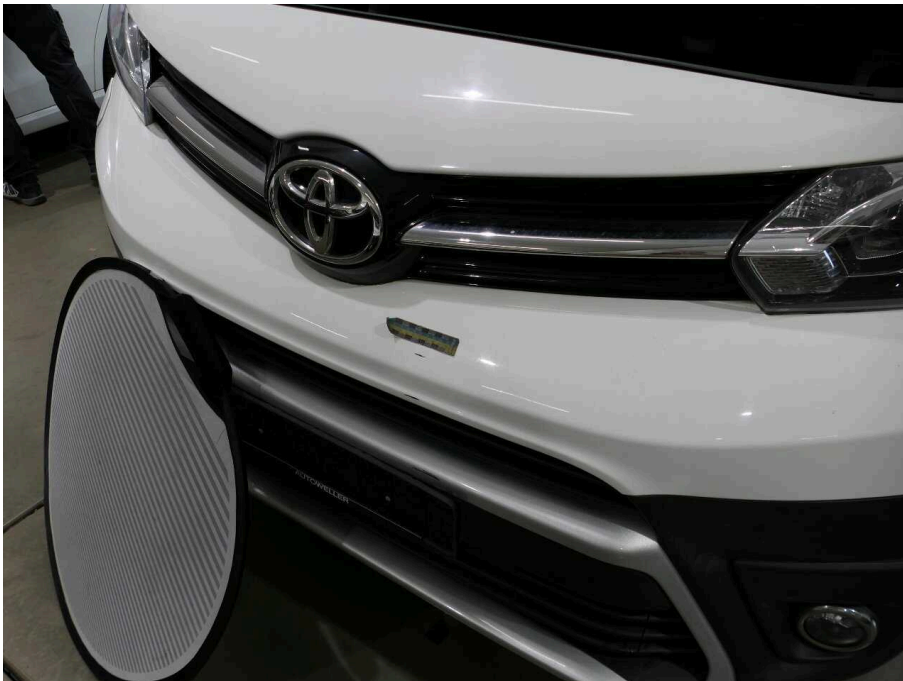
**Bild 56**  
Fahrzeugfront Stoßfänger vorne verkratzt

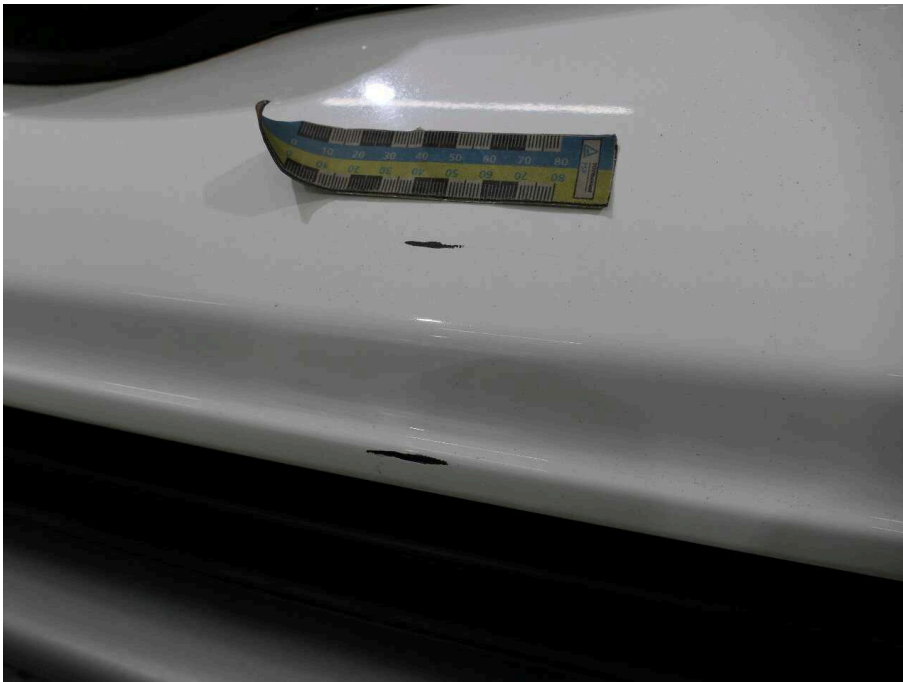
**Bild 57**  
Fahrzeugfront Stoßfänger vorne verkratzt

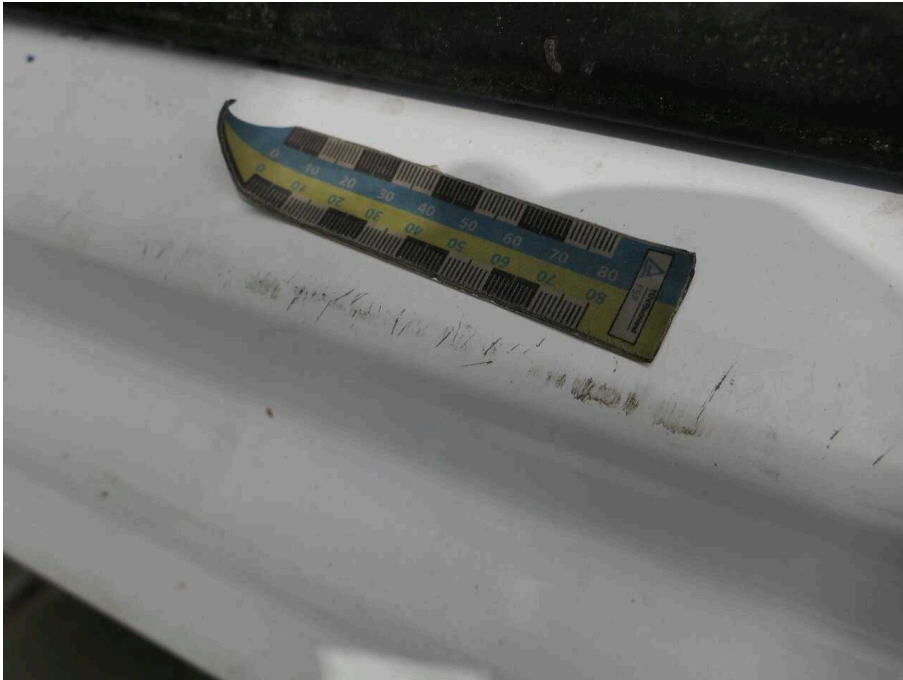
**Bild 71**  
linke Seite Türeinstieg vorne links verkratzt

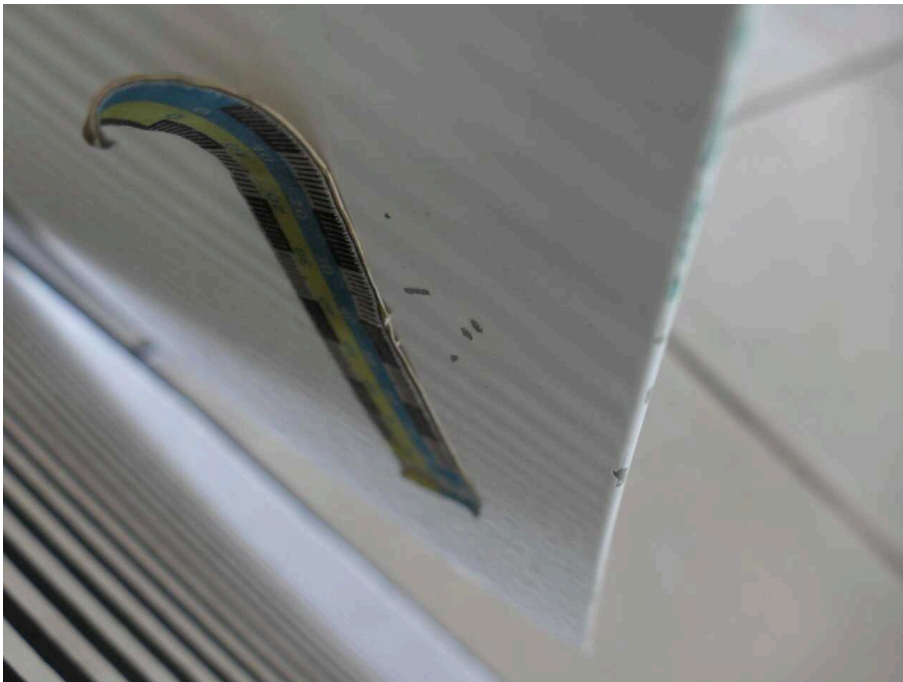
**Bild 73**  
Fahrzeugheck Heckflügeltür links angestoßen

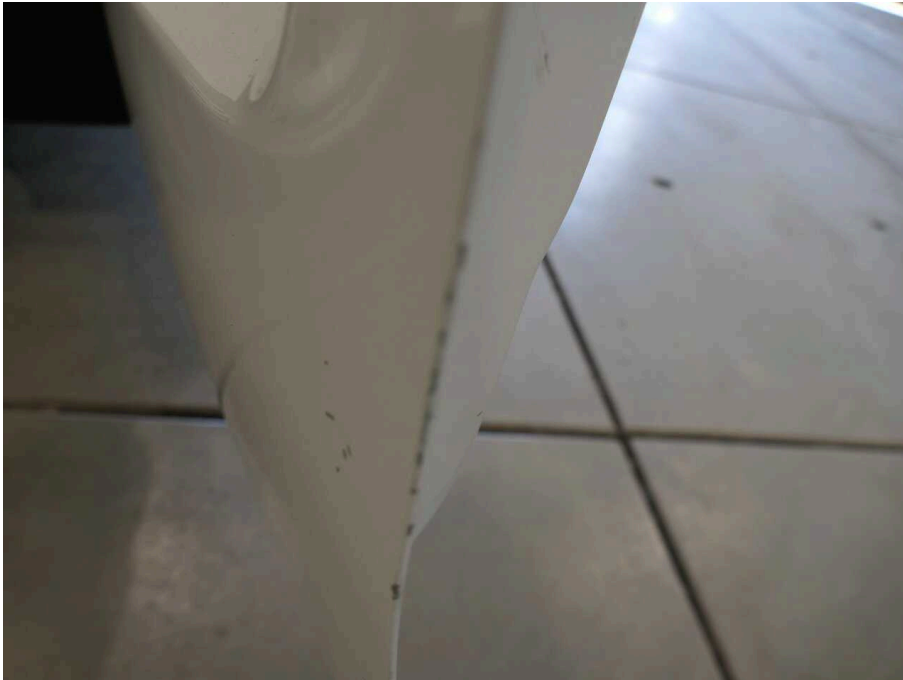
**Bild 75**  
Fahrzeugheck Heckflügeltür links angestoßen

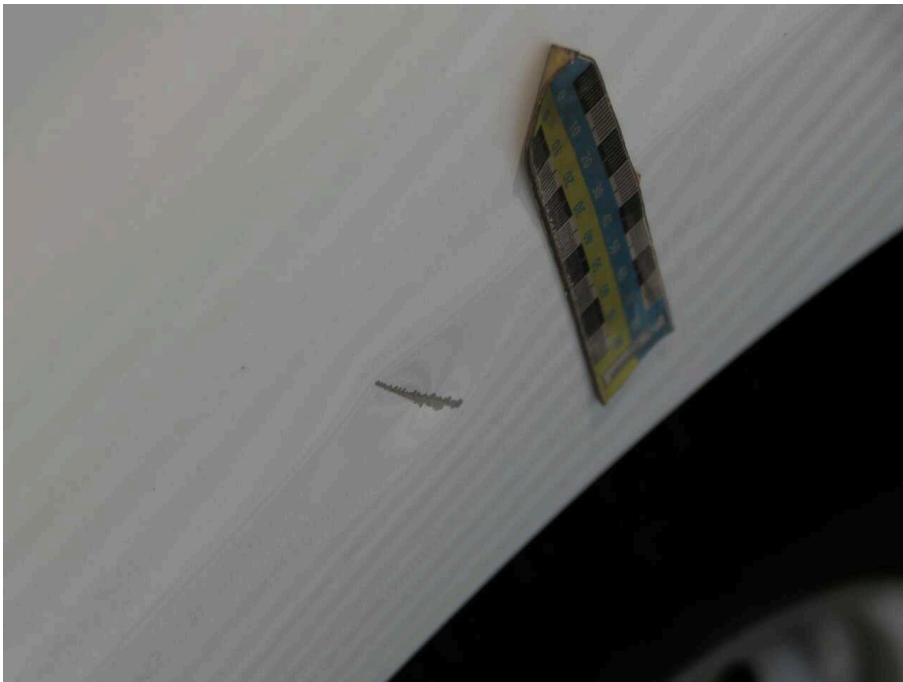
**Bild 79**  
rechte Seite Seitenwand hinten rechts Angestoßen/Verdellt

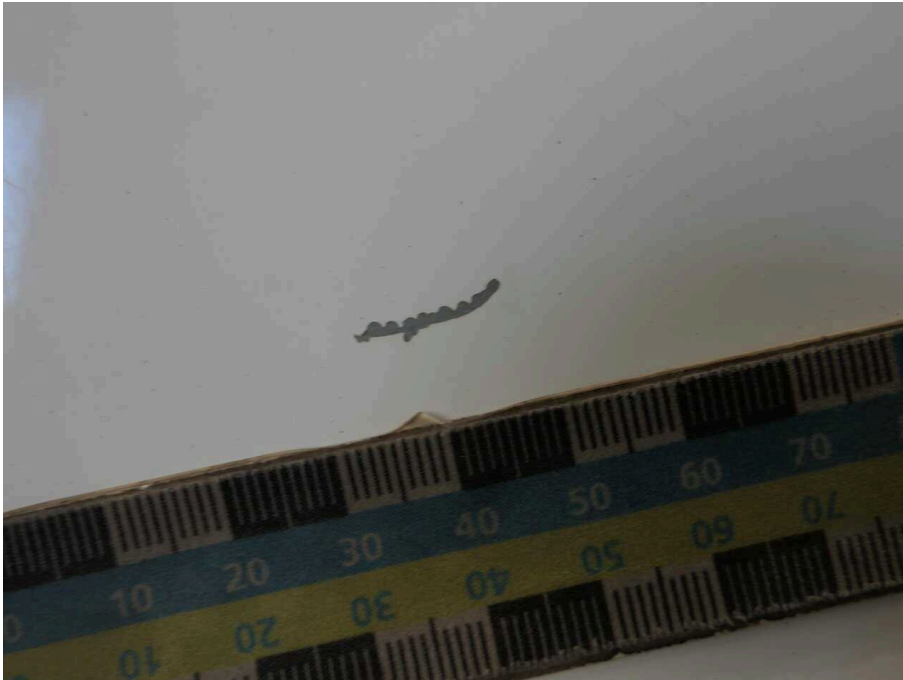
**Bild 85**  
rechte Seite Schiebetür rechts verschürft

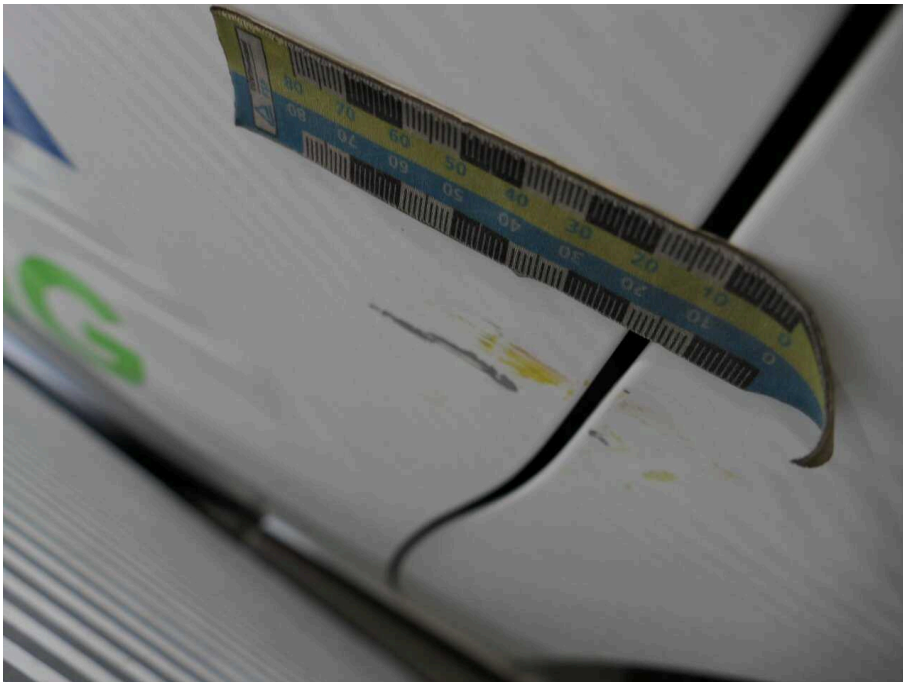
**Bild 91**  
rechte Seite Tür vorne rechts Delle/Kratzer
