Informazioni Veicolo

Marca:	Lynk & Co	Targa:	
Cambio:		Colore esterno:	Azzurro
Modello:	01	N. Telaio:	L6TCX2E72PE040721
Carburante:	Ibrido plug-in	Potenza:	
Versione:		Data di immatricolazione	17/04/2023
Chilometraggio:	48013 km	Numero di porte:	5

Riepilogo dei danni

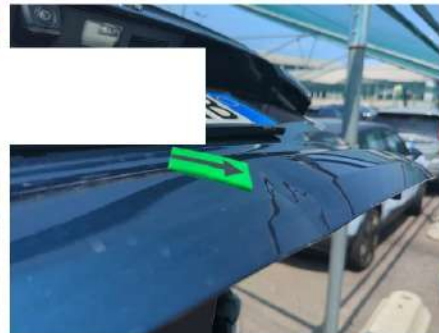
Fanale portellone post. Dx

Graffiature

Sostituire

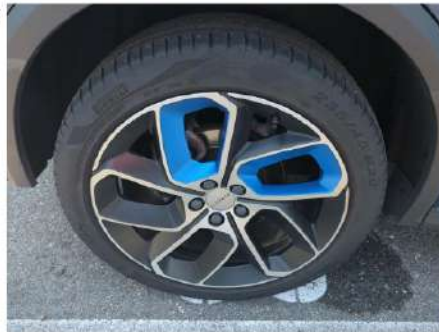
Cerchio lega bicolore / policromo post. Dx

Graffiature

Riparare / sostituire (somma forfettaria)
