## Expertise

Hersteller: Mercedes-Benz

Modell: Sprinter

Verkaufsgutachten

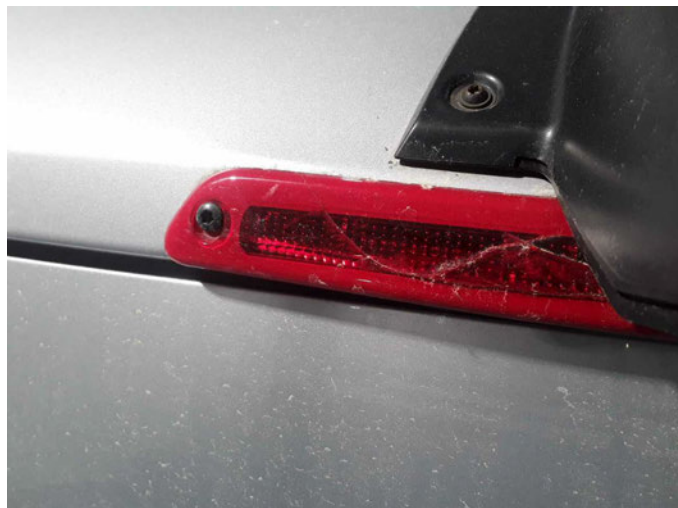
| Nr. | Bauteilgruppe | Beschreibung | Kosten (netto) | Minderwert |
|---|---|---|---|---|
| 3 | Heckleuchte | Zusatzbremsleuchte - beschädigt - erneuern | 0,00 € | 0,00 € |

**Beschädigung 3:** Heckleuchte: Zusatzbremsleuchte - beschädigt - erneuern

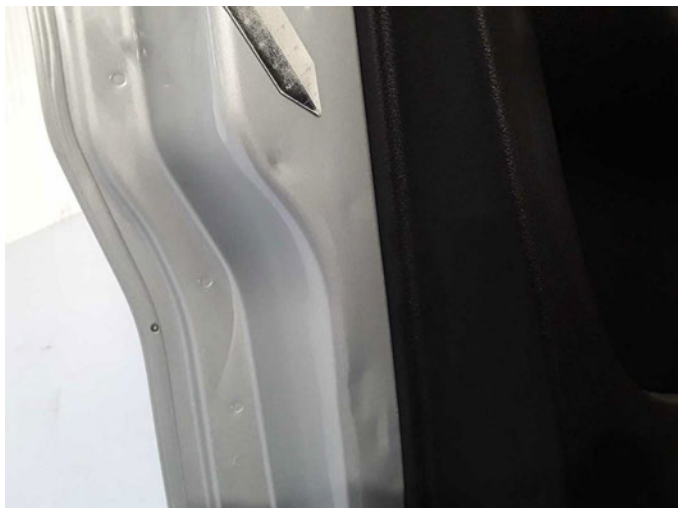
| Nr. | Bauteilgruppe | Beschreibung | Kosten (netto) | Minderwert |
|---|---|---|---|---|
| 5 | Tür vorn links | Tür - Delle(n) - Smart Repair | 0,00 € | 0,00 € |

**Beschädigung 5:** Tür vorn links: Tür - Delle(n) - Smart Repair

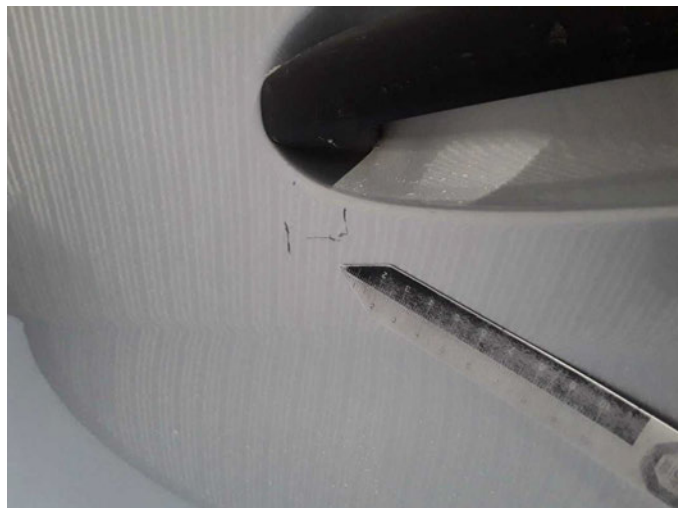
| Nr. | Bauteilgruppe | Beschreibung | Kosten (netto) | Minderwert |
|---|---|---|---|---|
| 6 | Tür vorn links | Tür - Delle / Lackschaden - instandsetzen/lackieren (S3) | 0,00 € | 0,00 € |

**Beschädigung 6:** Tür vorn links: Tür - Delle / Lackschaden - instandsetzen/lackieren (S3)

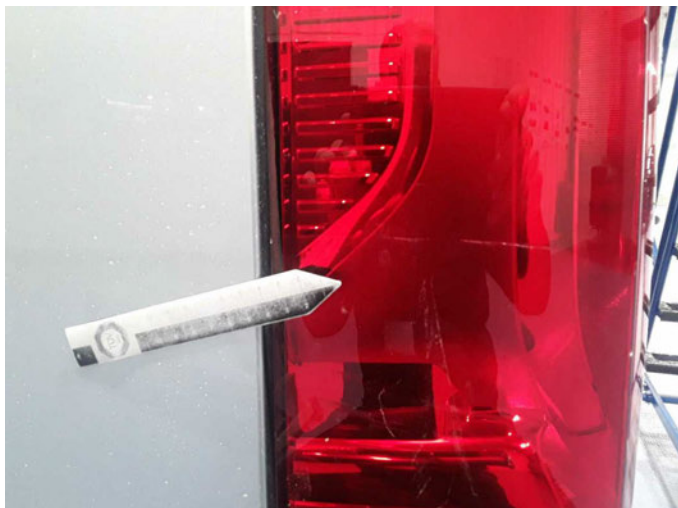
**Beschädigung 9:** Seitenwand links: Seitenwand - beklebt/ beschriftet - entkleben/neutralisieren

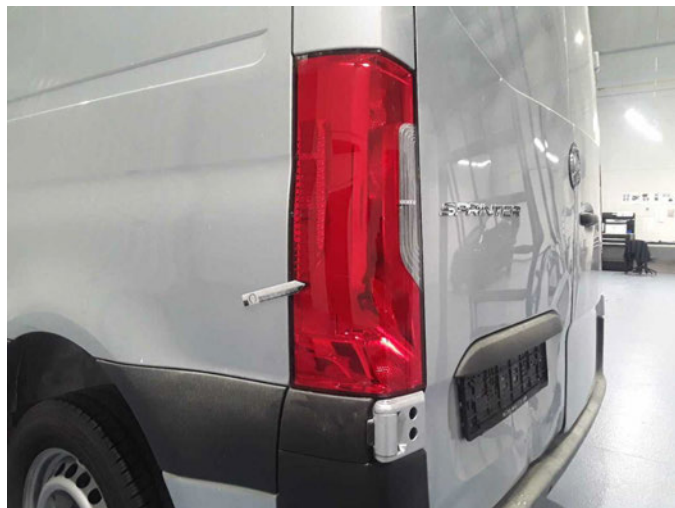
**Beschädigung 10:** Heckleuchte: Heckleuchte links - Kratzer - aufbereiten

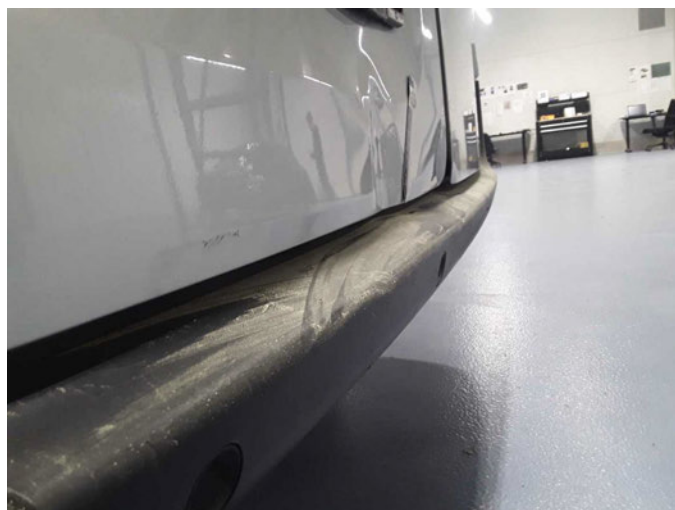
**Beschädigung 11:** Stossfänger hinten: Stossfänger hinten (unlackiert) - verformt - erneuern

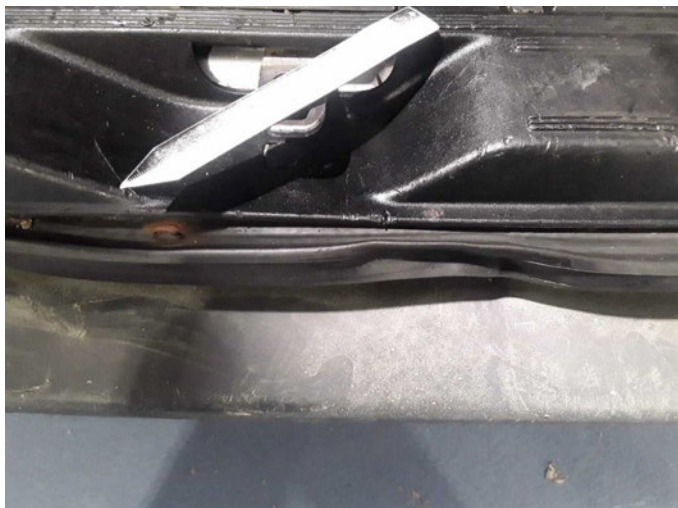
**Beschädigung 13:** Heckklappe/-tür: Hecktür rechts - beschädigt - erneuern

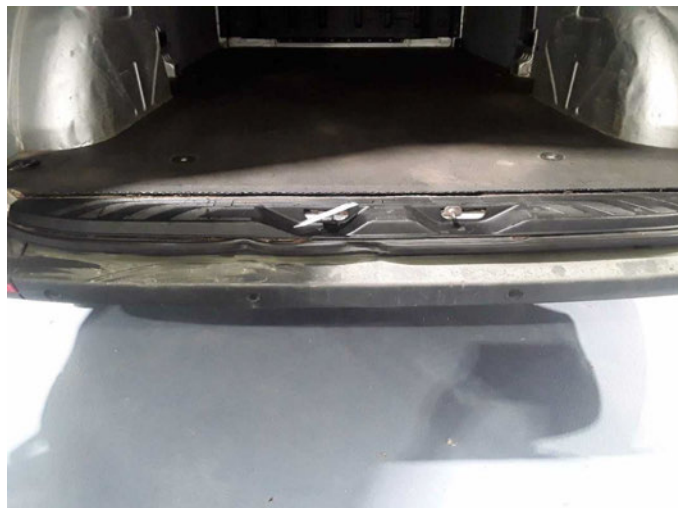
**Beschädigung 14:** Heckklappe/-tür: Dichtung - beschädigt - erneuern

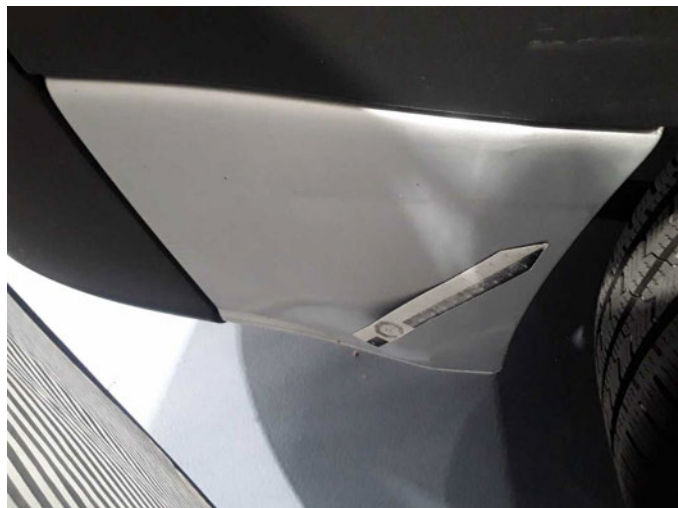
**Beschädigung 19:** Seitenwand rechts: Seitenwand - gebrochen / gerissen - erneuern

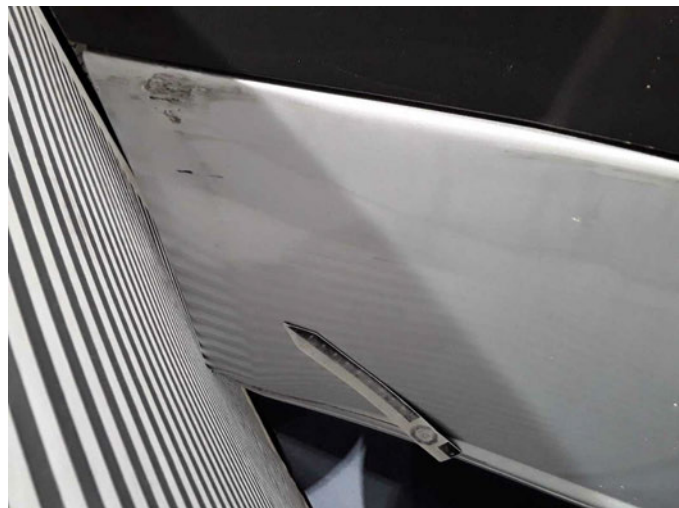
**Beschädigung 22:** Seitenwand rechts: Schutzleiste - verformt - erneuern

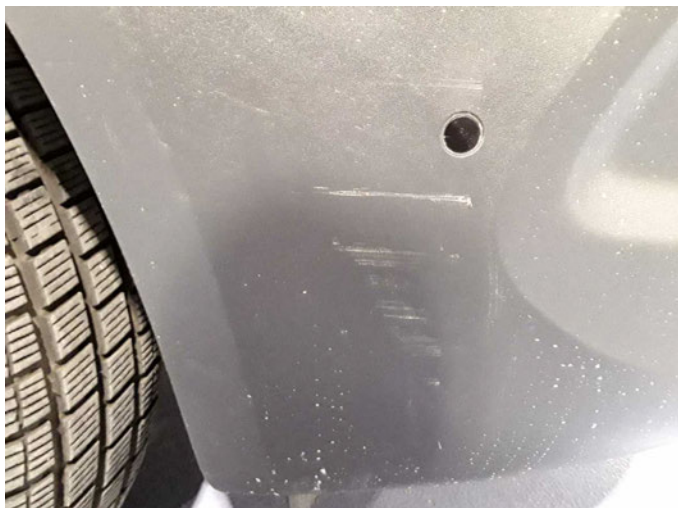
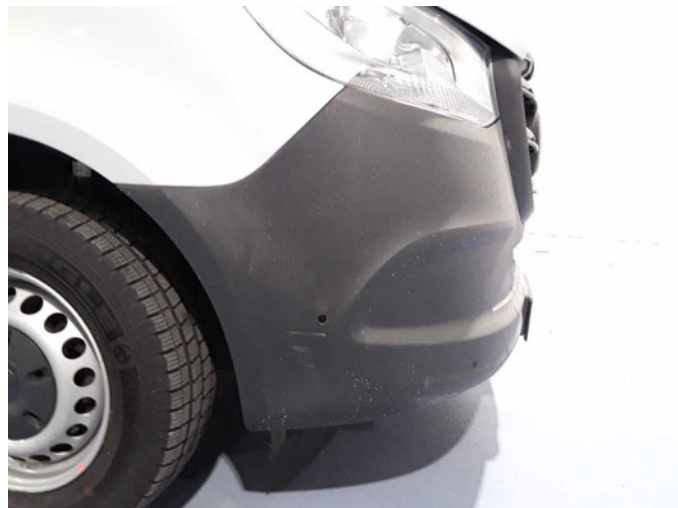
**Beschädigung 29:** Stossfänger vorn: Stossfänger vorn (unlackiert) - verkratzt / verschürft - lackieren

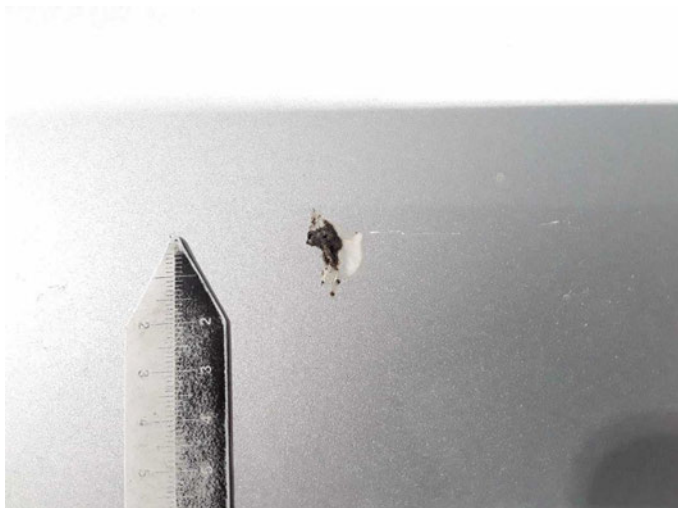
**Beschädigung 31:** Motorhaube: Motorhaube - Delle(n) - sanft instandsetzen

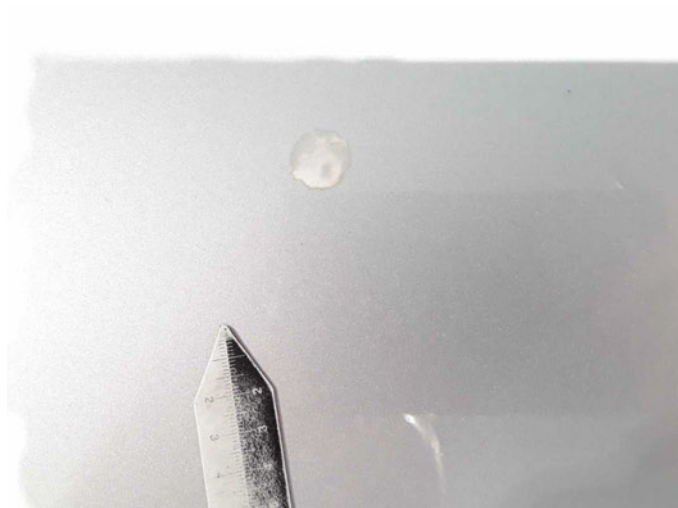
**Beschädigung 32:** Motorhaube: Motorhaube (Schadenserweiterung möglich) - Lackmangel - auslegen / polieren

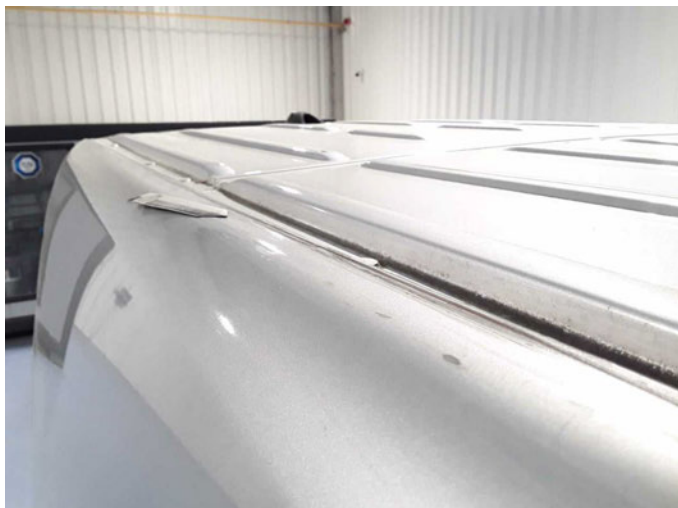
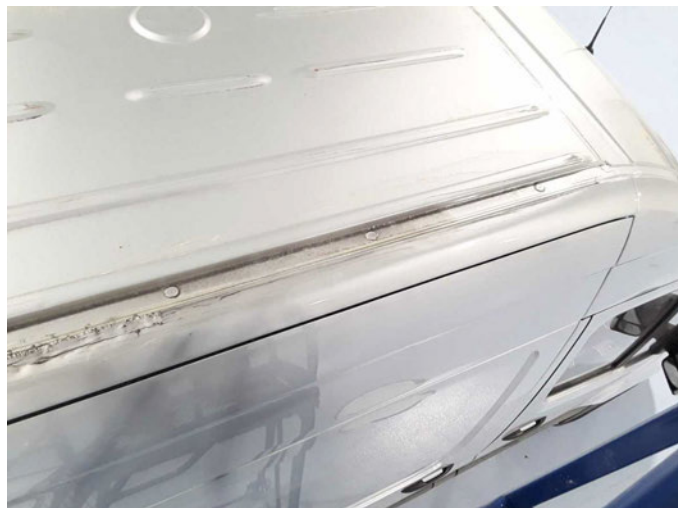
**Beschädigung 34:** Fahrzeugdach: Dachholm rechts - beschädigt - erneuern

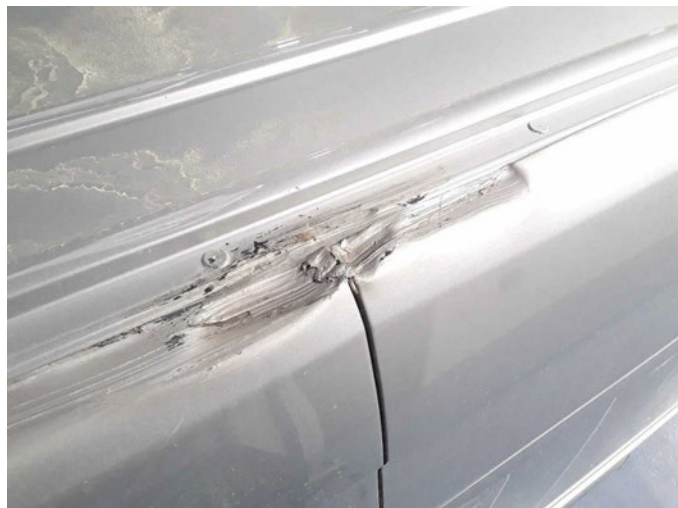
**Beschädigung 36:** Karosserie: C-Säule links - beschädigt - instandsetzen/lackieren (S3)

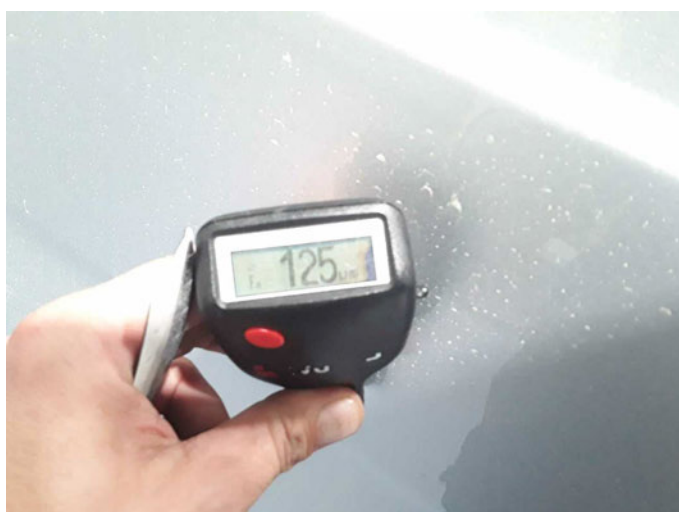
**Seitenwand links: 125  $\mu\text{m}$**

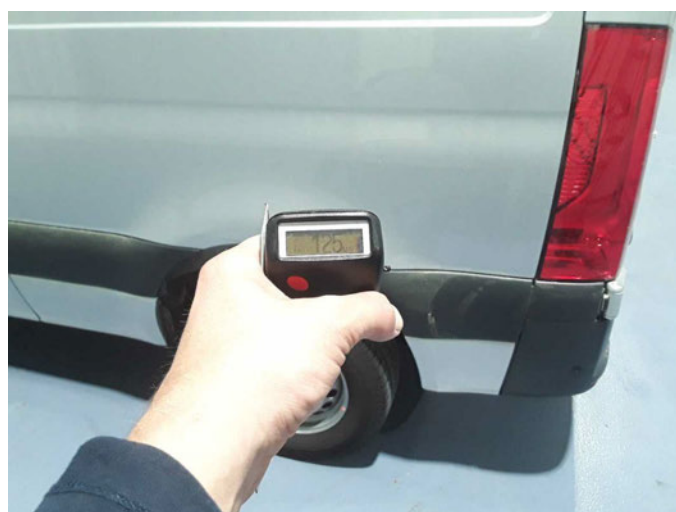
**Seitenwand links: 125  $\mu\text{m}$**

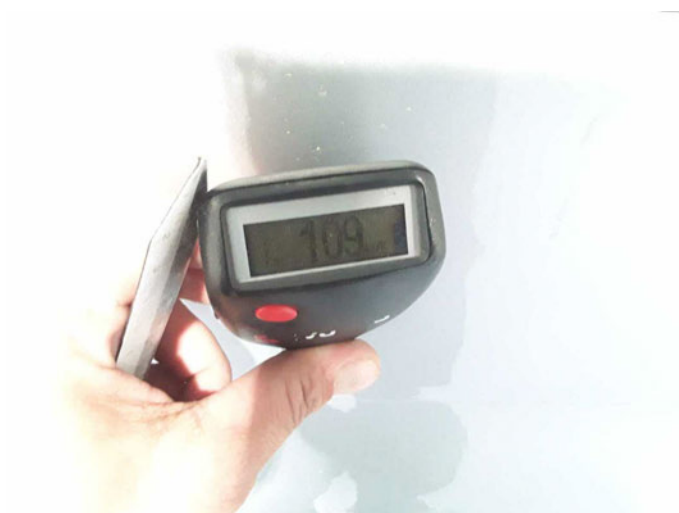
Seitenwand rechts: 109  $\mu\text{m}$

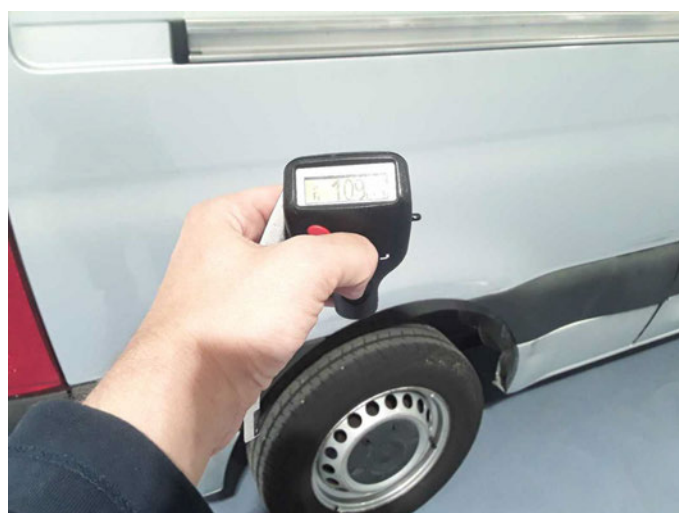
Seitenwand rechts: 109  $\mu\text{m}$

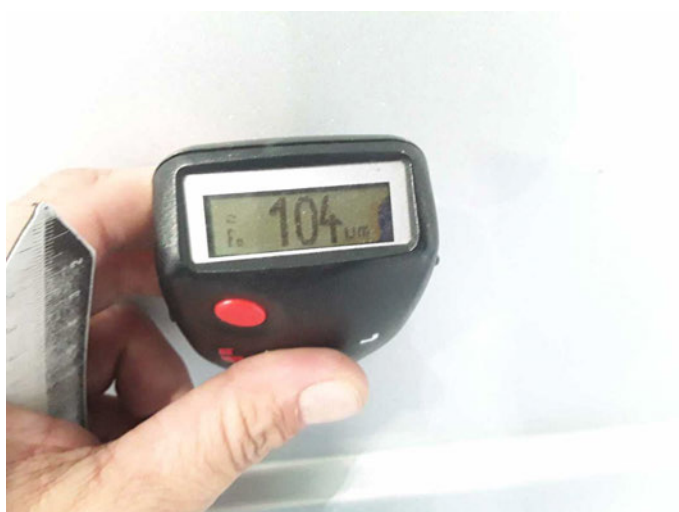
Tür hinten rechts: 104  $\mu\text{m}$

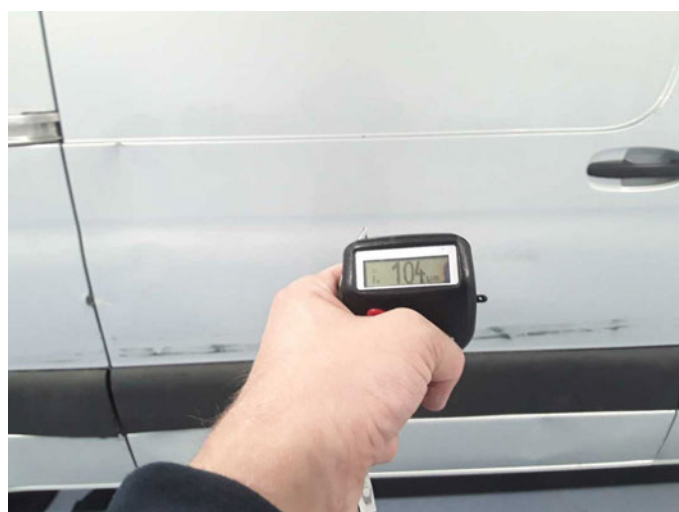
Tür hinten rechts: 104  $\mu\text{m}$

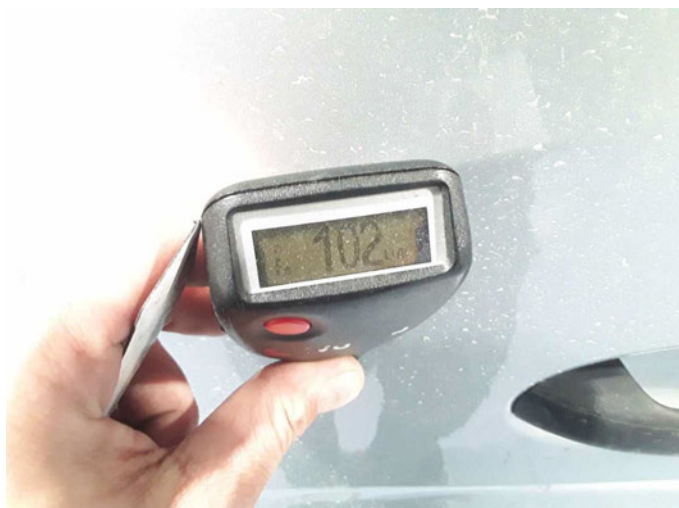
**Tür vorne links: 102  $\mu\text{m}$**

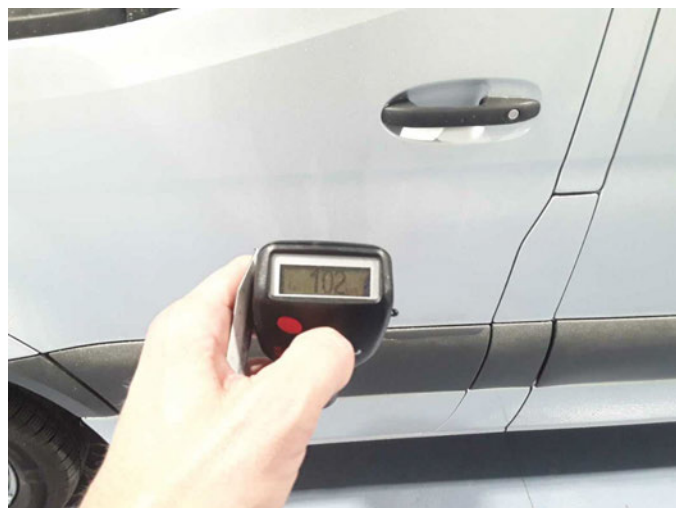
**Tür vorne links: 102  $\mu\text{m}$**

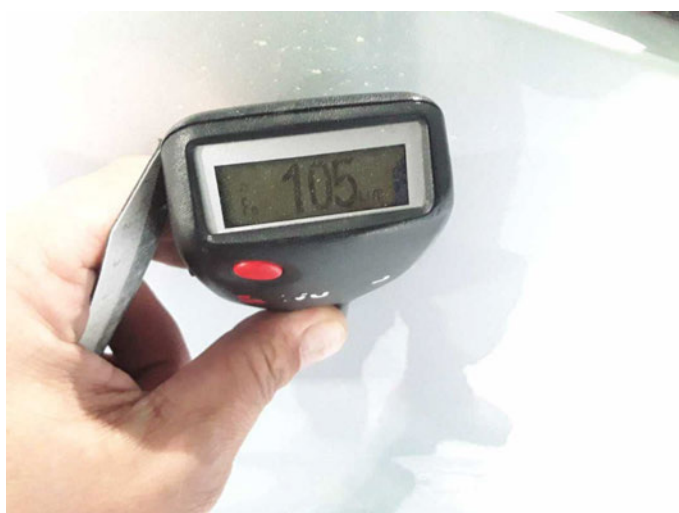
**Tür vorne rechts: 105  $\mu\text{m}$**

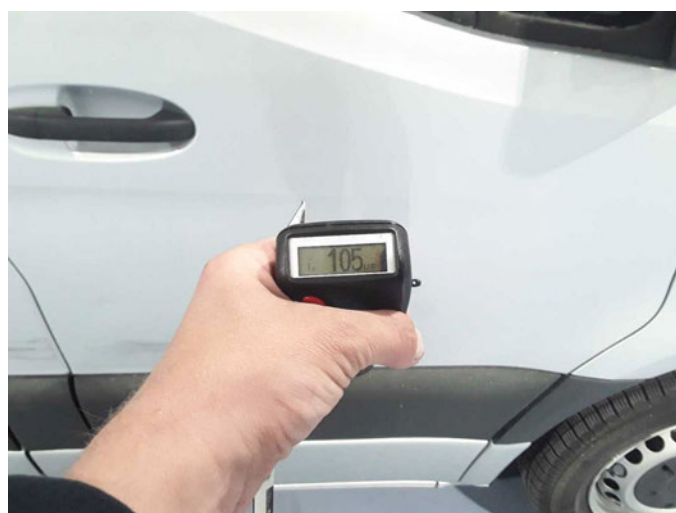
**Tür vorne rechts: 105  $\mu\text{m}$**
