## Expertise

Protokollnummer: 46638315  
 Auftrags-Nr / Referenz: MW3085326  
 Besichtigungsdatum: 22.07.2026

Modell: Sprinter

Verkaufsgutachten

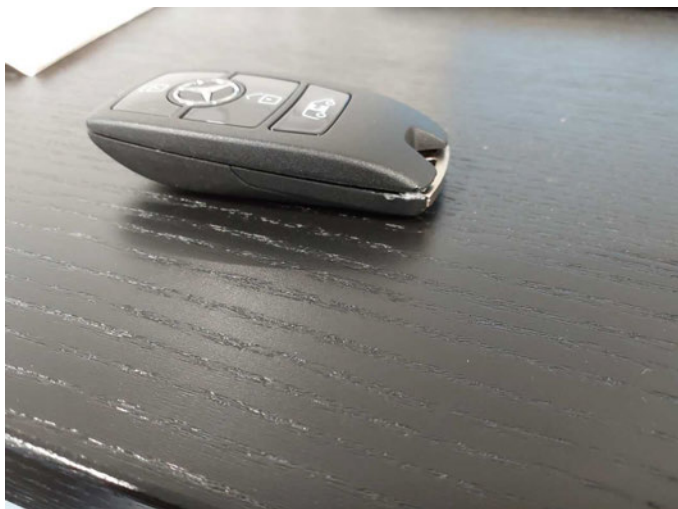
**Beschädigung 1:** Ausrüstung: Fahrzeugschlüssel m. Fernb. - beschädigt  
- kein Abzug

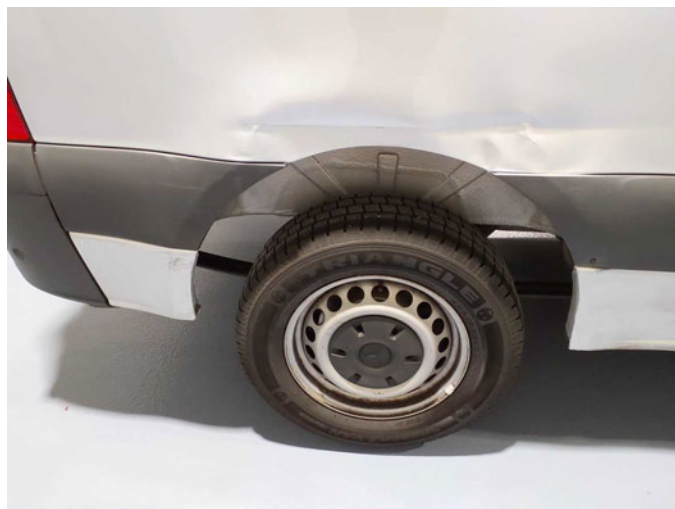
**Beschädigung 5:** Rad/Reifen: Reifen hinten links - abweichend Auslieferungszustand - kein Abzug

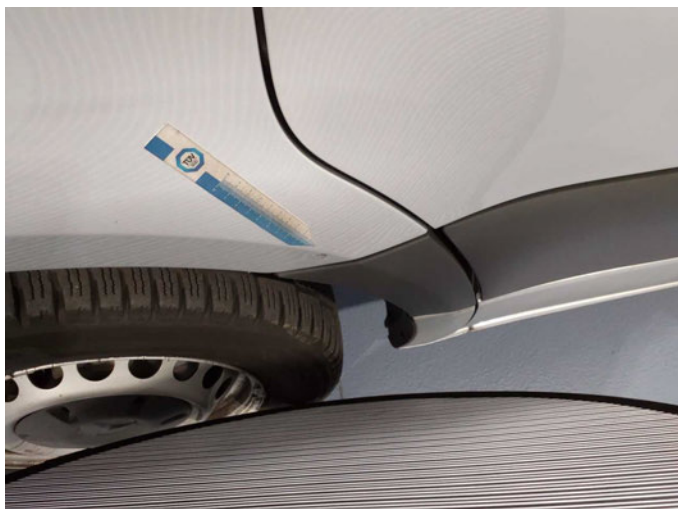
**Beschädigung 7:** Kotflügel links: Kotflügel links - Delle / Lackschaden - kein Abzug

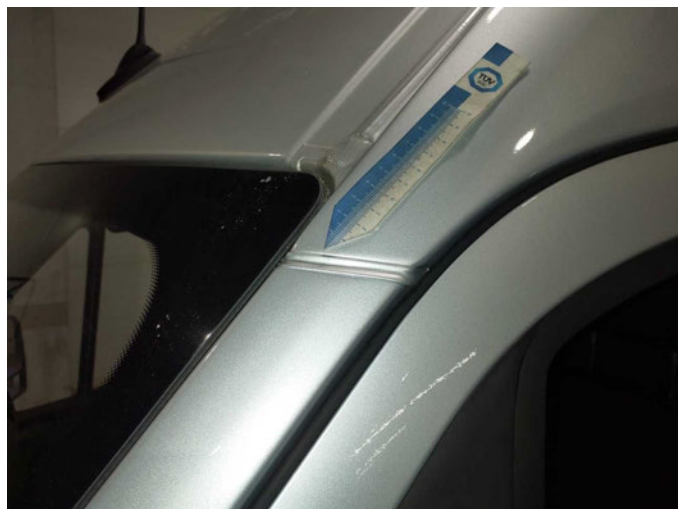
**Beschädigung 7:** Kotflügel links: Kotflügel links - Delle / Lackschaden - kein Abzug

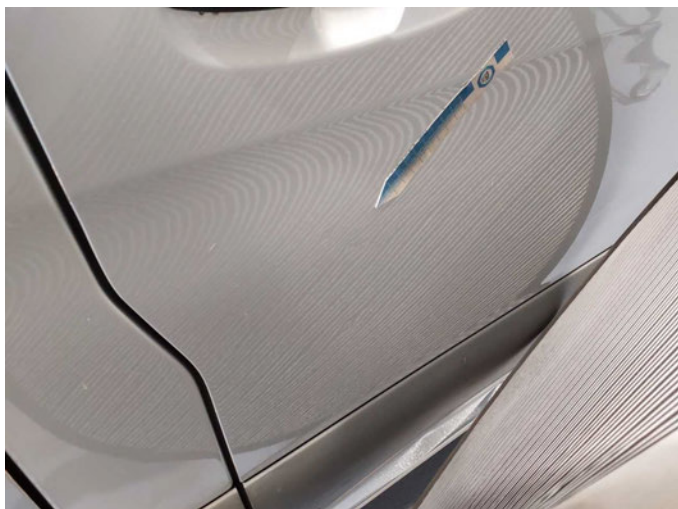
**Beschädigung 9:** Tür vorn rechts: Tür - Delle / Lackschaden - kein Abzug

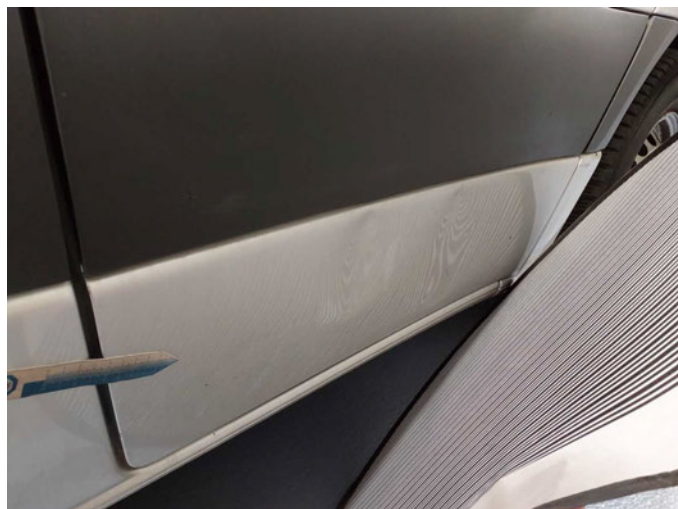
**Beschädigung 9:** Tür vorn rechts: Tür - Delle / Lackschaden - kein Abzug

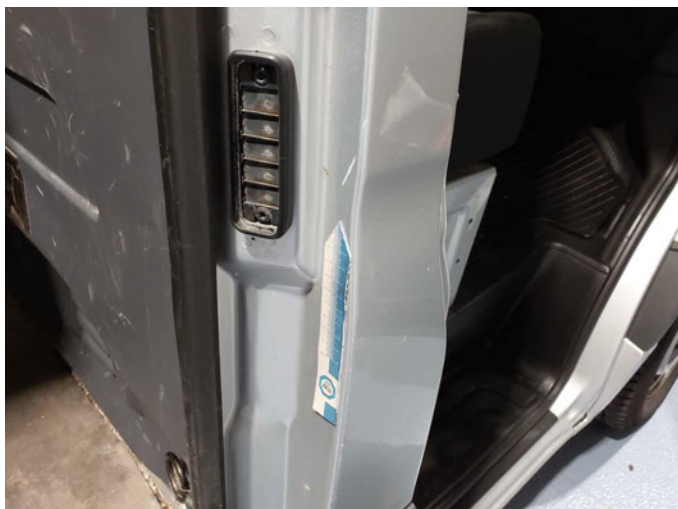
**Beschädigung 10:** Karosserie: B-Säule rechts - Delle / Lackschaden - kein Abzug

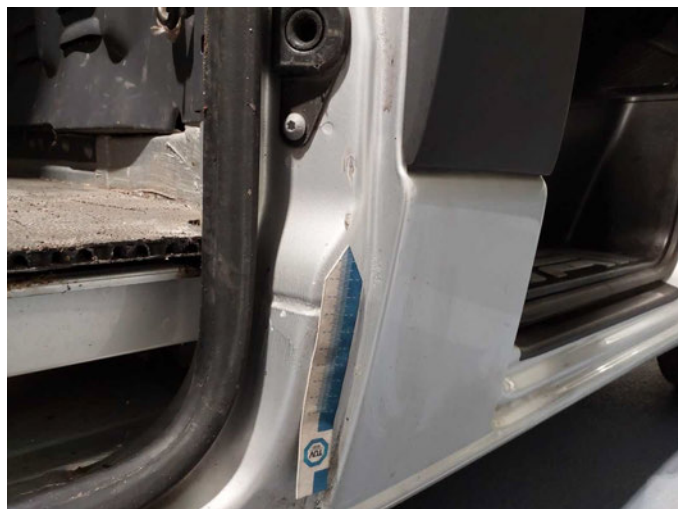
**Beschädigung 10:** Karosserie: B-Säule rechts - Delle / Lackschaden - kein Abzug

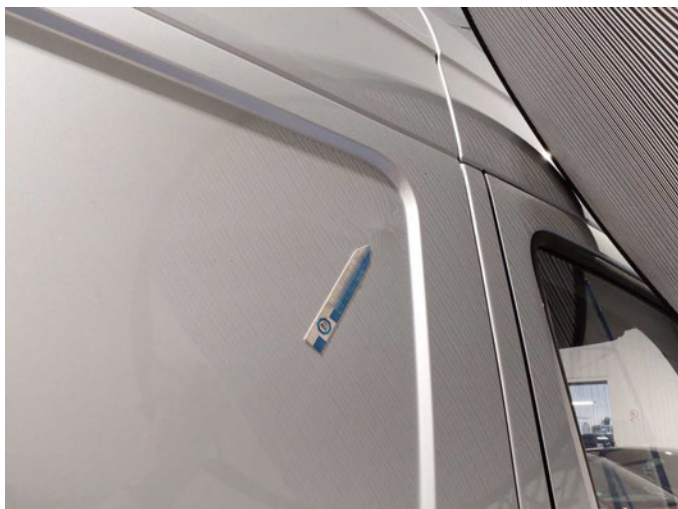
**Beschädigung 12:** Schiebetür rechts: Schiebetür - Delle / Lackschaden - kein Abzug

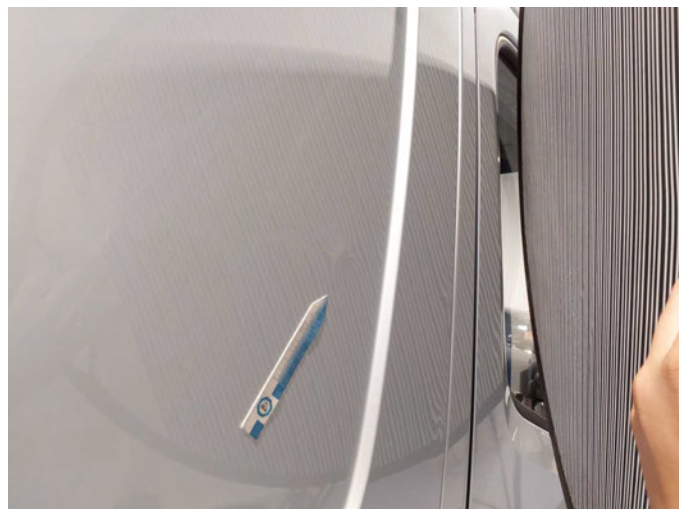
**Beschädigung 12:** Schiebetür rechts: Schiebetür - Delle / Lackschaden - kein Abzug

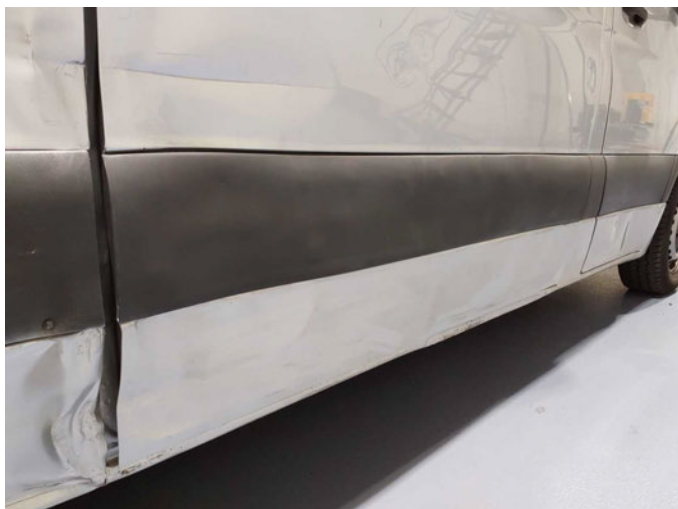
**Beschädigung 12:** Schiebetür rechts: Schiebetür - Delle / Lackschaden - kein Abzug

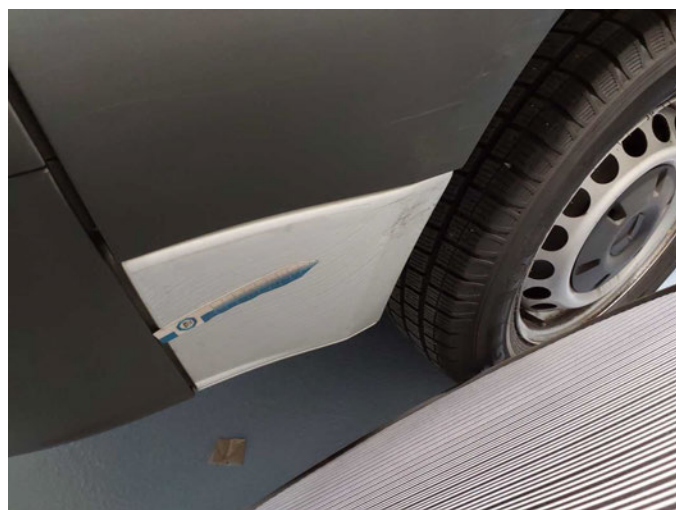
**Beschädigung 13:** Seitenwand rechts: Seitenwand - Delle / Lackschaden - kein Abzug

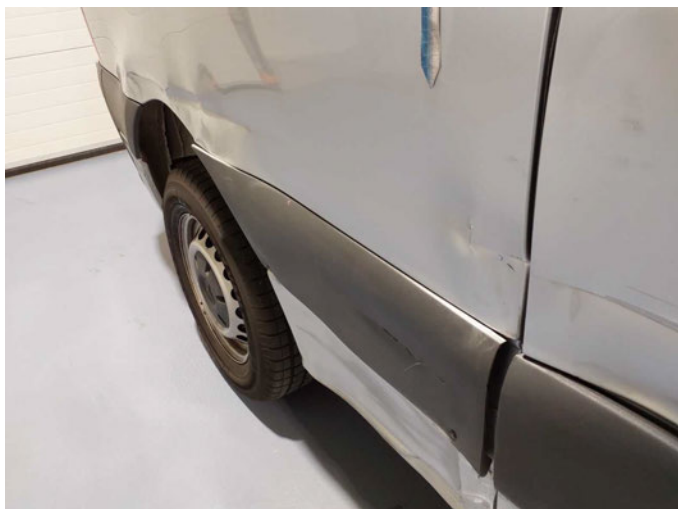
**Beschädigung 13:** Seitenwand rechts: Seitenwand - Delle / Lackschaden - kein Abzug

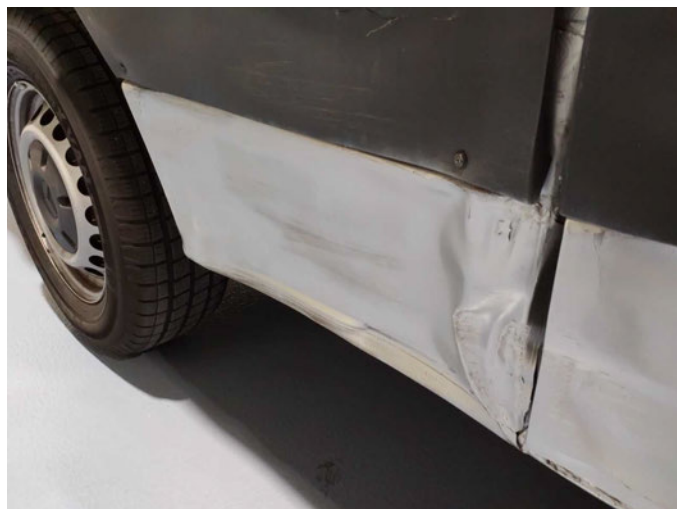
**Beschädigung 13:** Seitenwand rechts: Seitenwand - Delle / Lackschaden - kein Abzug

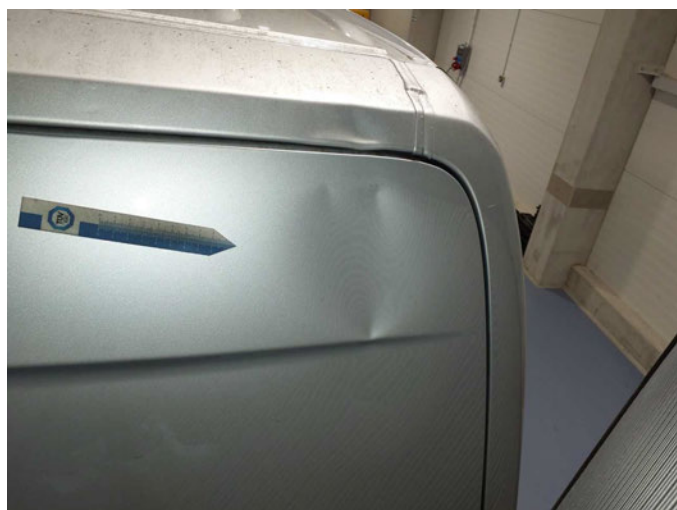
**Beschädigung 13:** Seitenwand rechts: Seitenwand - Delle / Lackschaden - kein Abzug

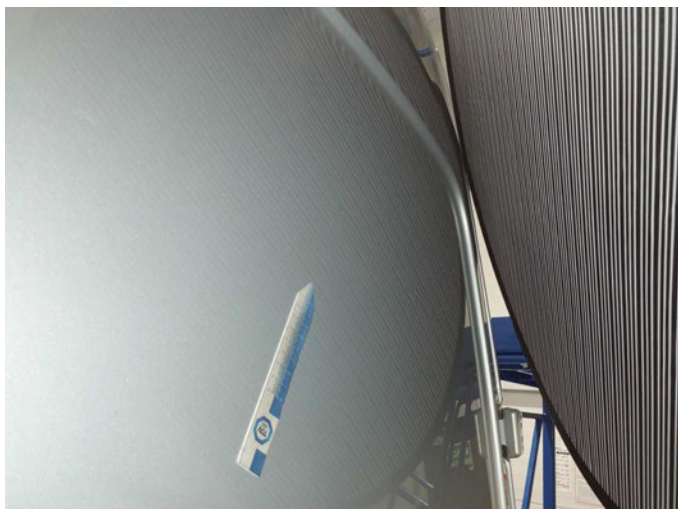
**Beschädigung 14:** Heckklappe/-tür: Hecktür rechts - Delle / Lackschaden - kein Abzug

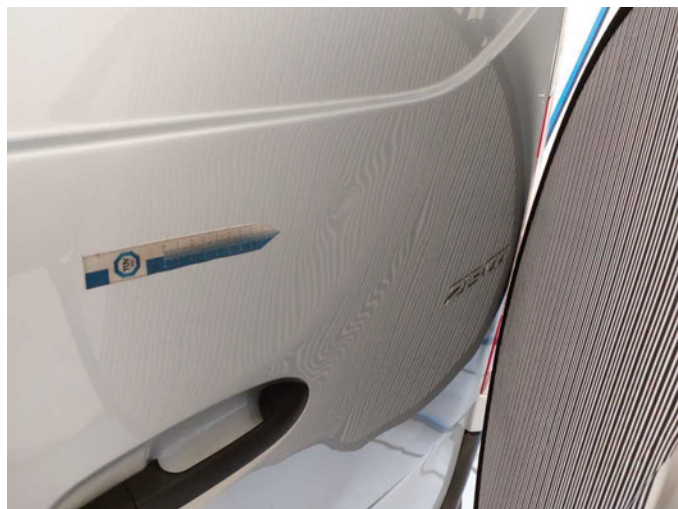
**Beschädigung 14:** Heckklappe/-tür: Hecktür rechts - Delle / Lackschaden - kein Abzug

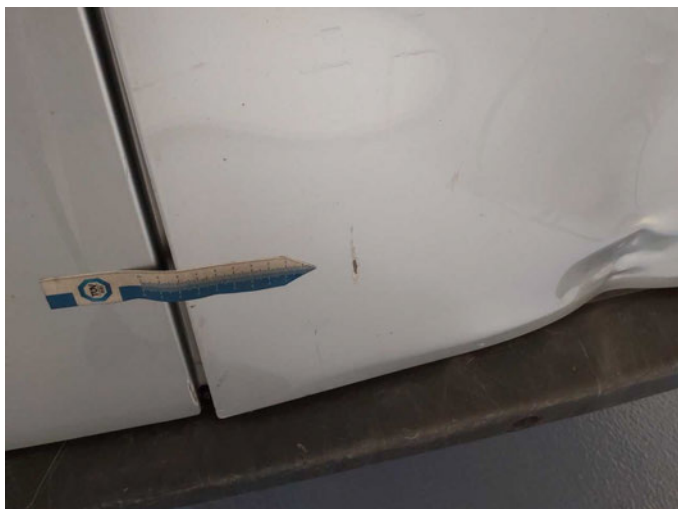
**Beschädigung 14:** Heckklappe/-tür: Hecktür rechts - Delle / Lackschaden - kein Abzug

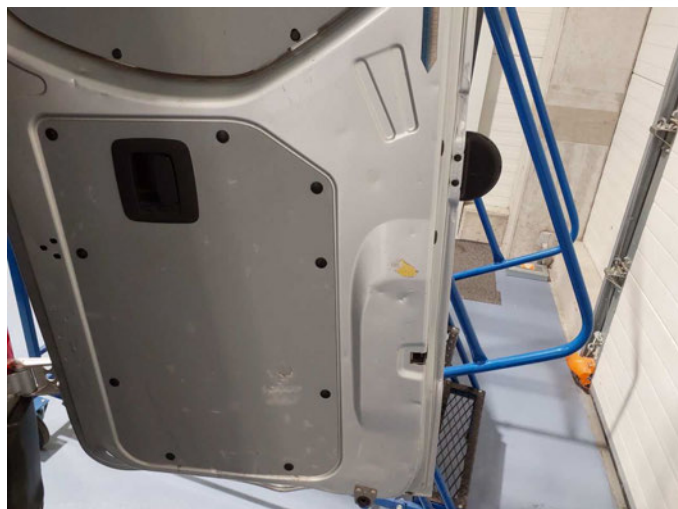
**Beschädigung 14:** Heckklappe/-tür: Hecktür rechts - Delle / Lackschaden - kein Abzug

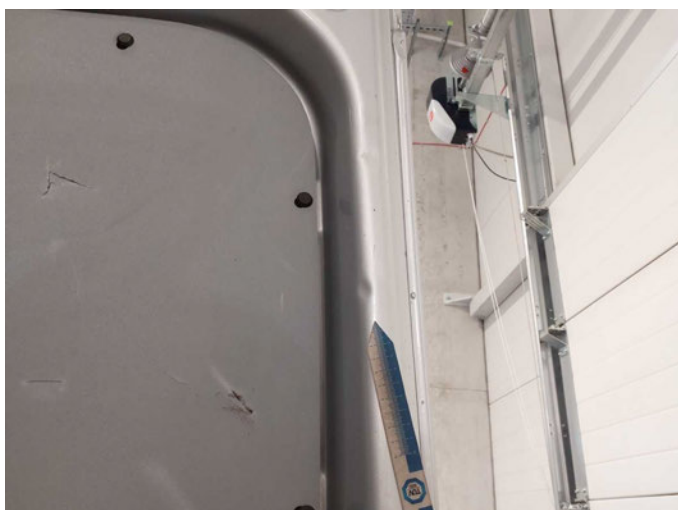
**Beschädigung 14:** Heckklappe/-tür: Hecktür rechts - Delle / Lackschaden - kein Abzug

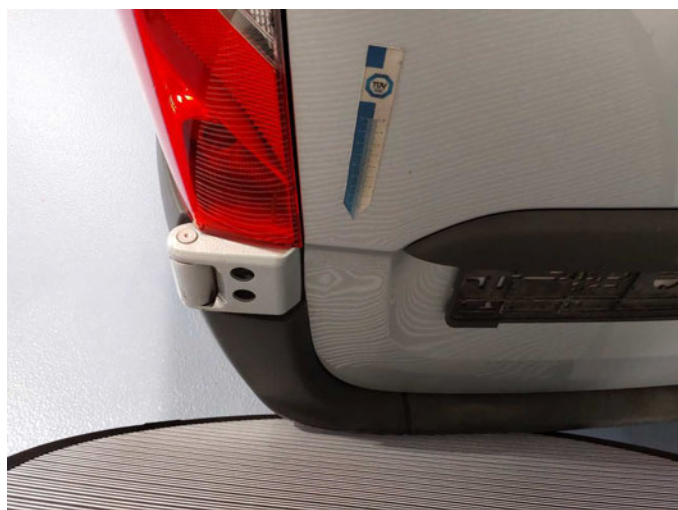
**Beschädigung 14:** Heckklappe/-tür: Hecktür rechts - Delle / Lackschaden - kein Abzug

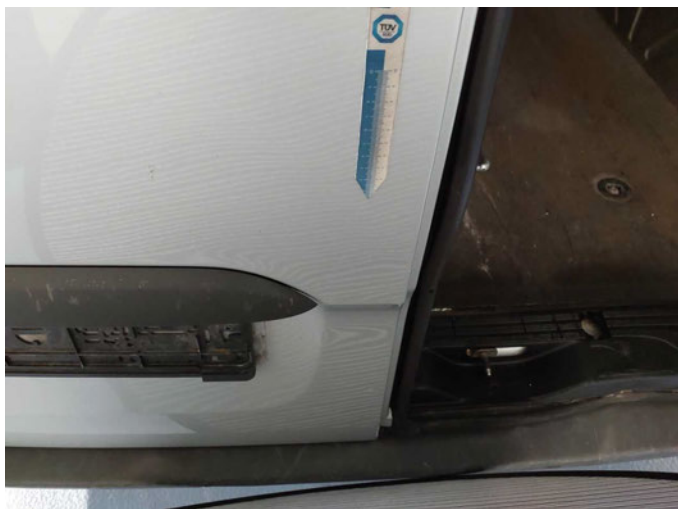
**Beschädigung 15:** Heckklappe/-tür: Hecktür links - Delle / Lackschaden - kein Abzug

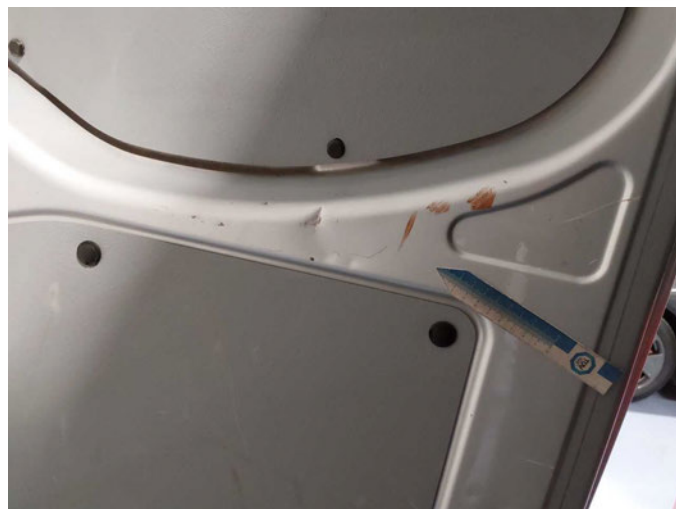
**Beschädigung 15:** Heckklappe/-tür: Hecktür links - Delle / Lackschaden  
- kein Abzug

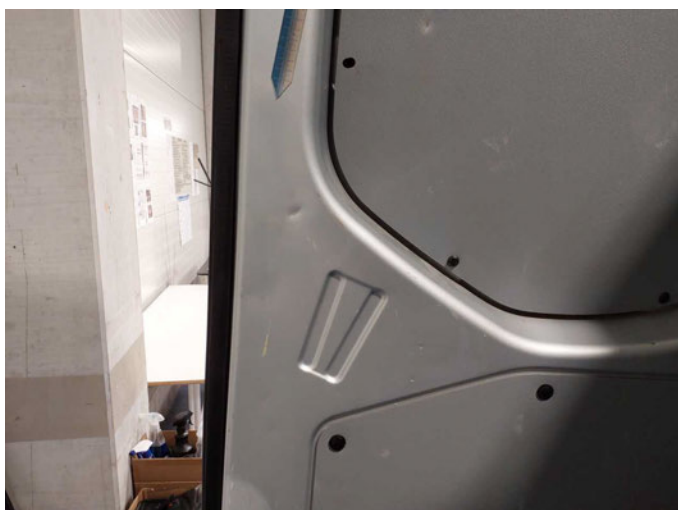
**Beschädigung 15:** Heckklappe/-tür: Hecktür links - Delle / Lackschaden  
- kein Abzug

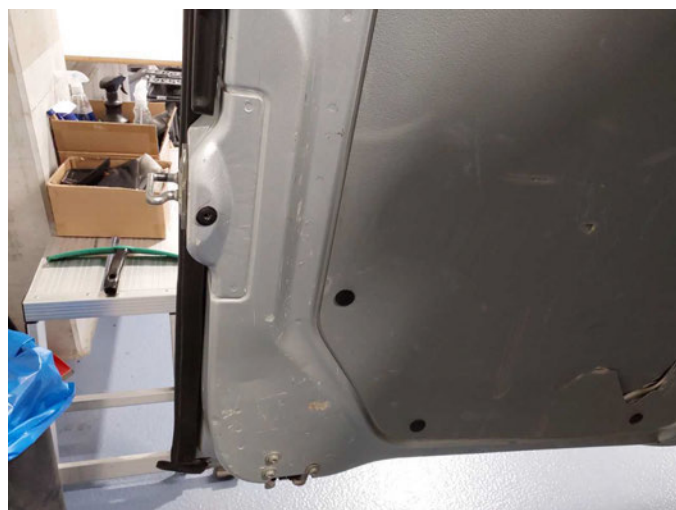
**Beschädigung 15:** Heckklappe/-tür: Hecktür links - Delle / Lackschaden  
- kein Abzug

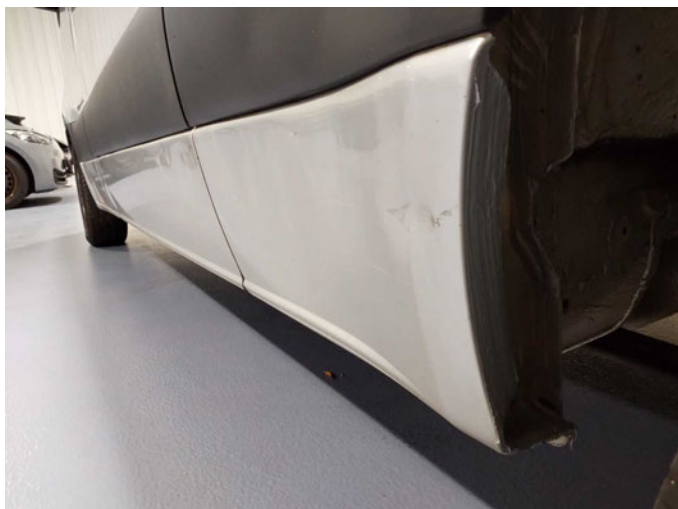
**Beschädigung 16:** Seitenwand links: Seitenwand - Delle / Lackschaden  
- kein Abzug

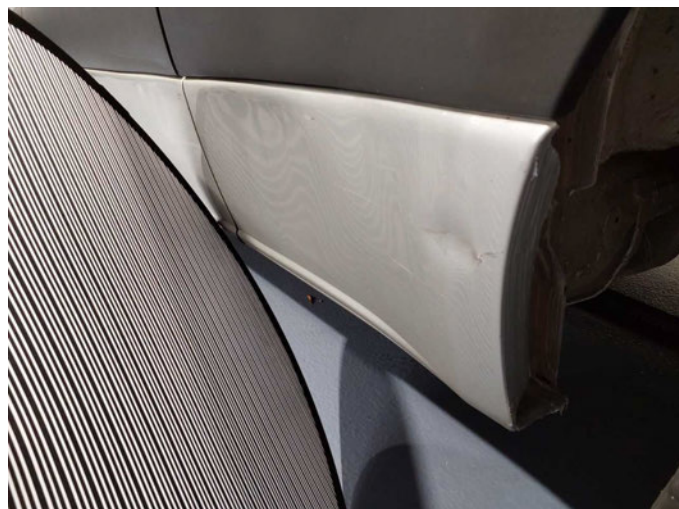
**Beschädigung 16:** Seitenwand links: Seitenwand - Delle / Lackschaden  
- kein Abzug

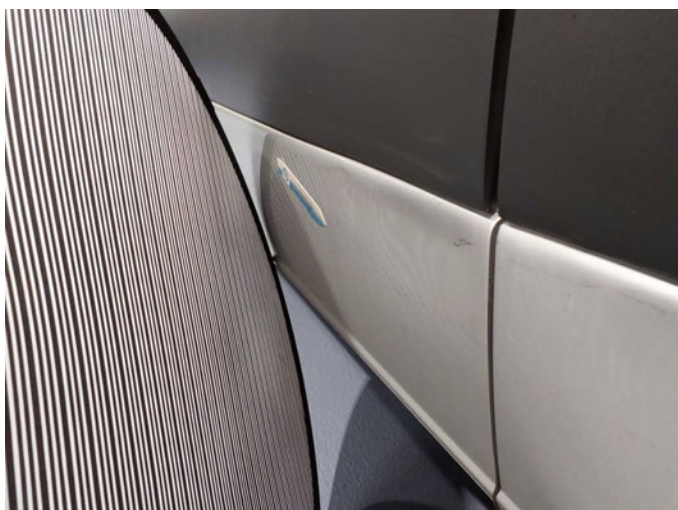
**Beschädigung 16:** Seitenwand links: Seitenwand - Delle / Lackschaden  
- kein Abzug

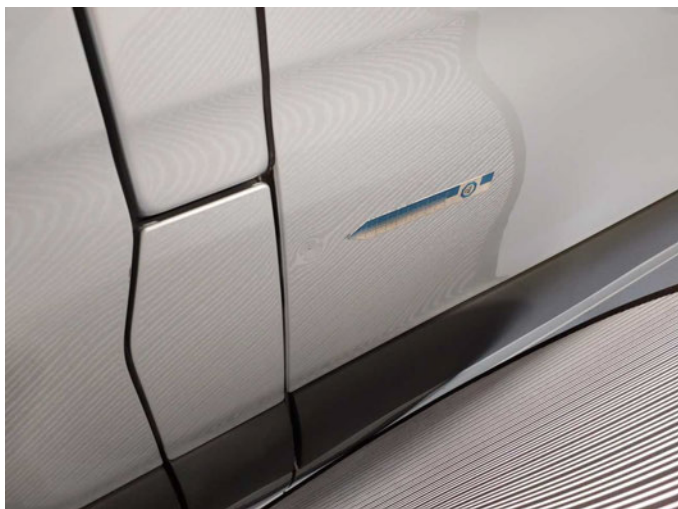
**Beschädigung 16:** Seitenwand links: Seitenwand - Delle / Lackschaden  
- kein Abzug

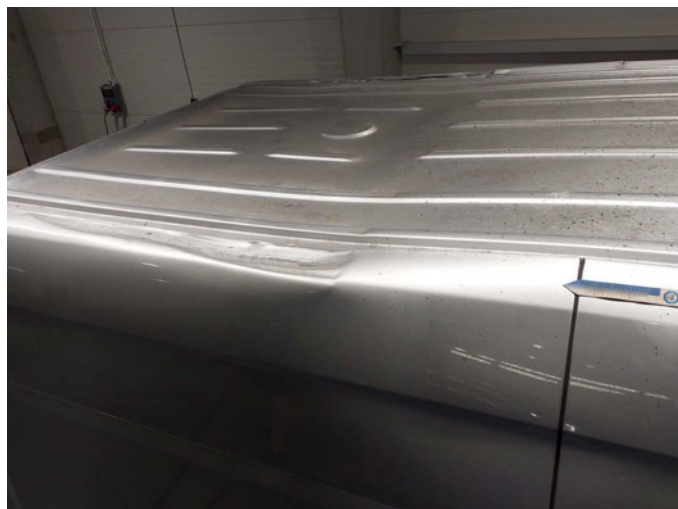
**Beschädigung 16:** Seitenwand links: Seitenwand - Delle / Lackschaden  
- kein Abzug

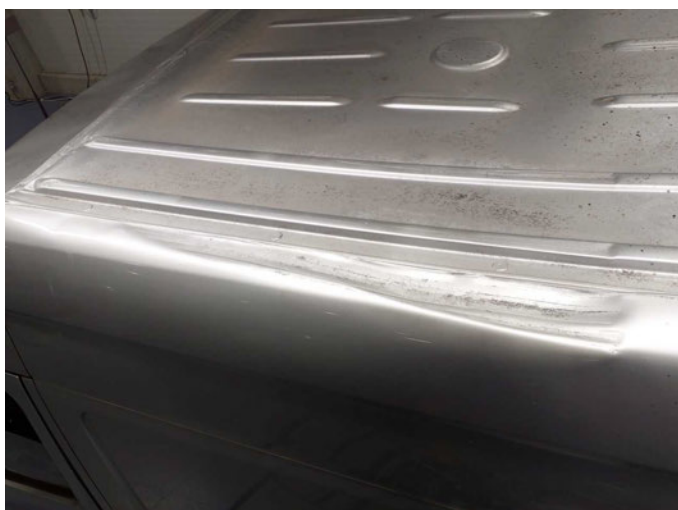
**Beschädigung 16:** Seitenwand links: Seitenwand - Delle / Lackschaden  
- kein Abzug

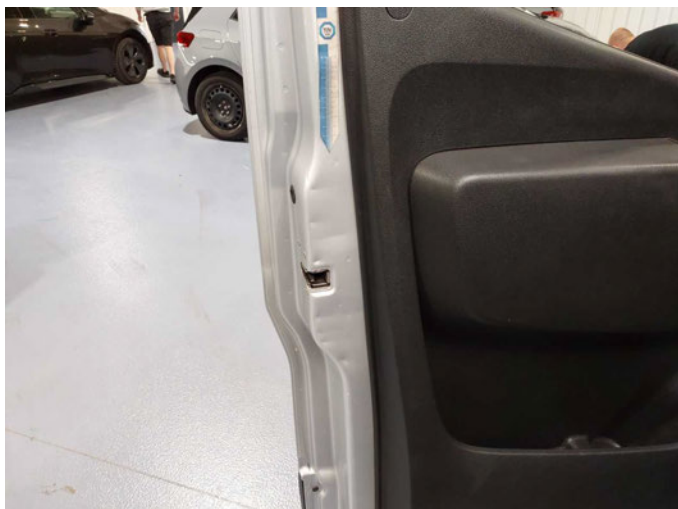
**Beschädigung 18:** Tür vorn links: Tür - Delle(n) - kein Abzug

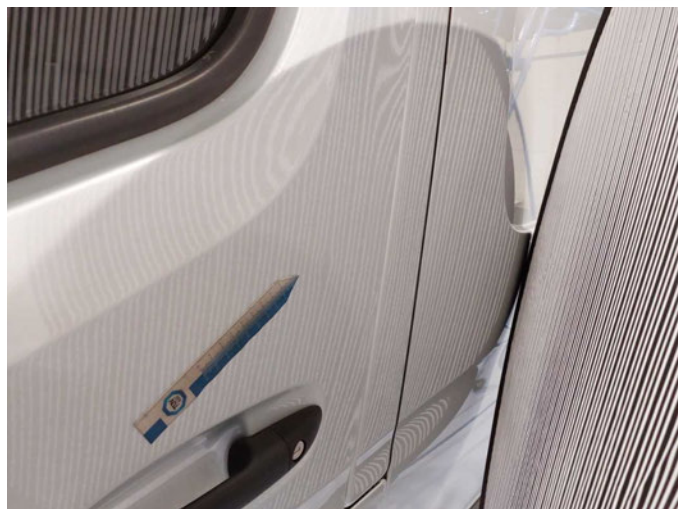
**Beschädigung 18:** Tür vorn links: Tür - Delle(n) - kein Abzug

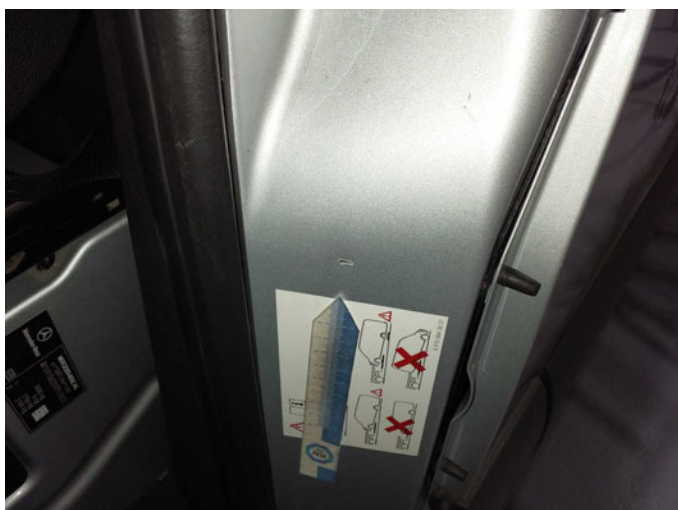
**Beschädigung 18:** Tür vorn links: Tür - Delle(n) - kein Abzug

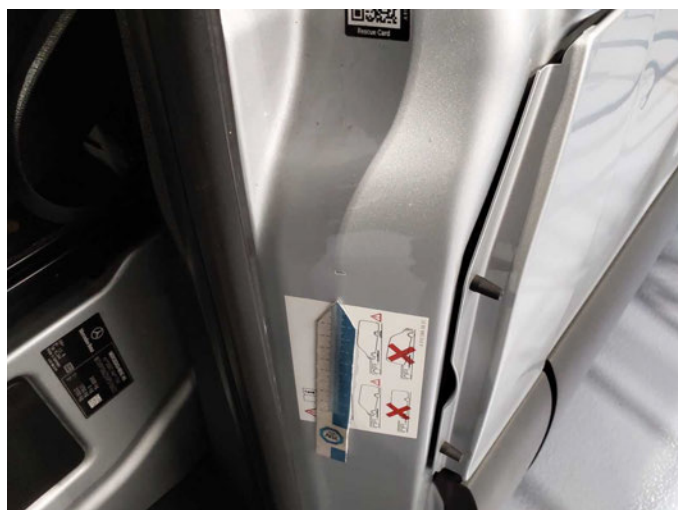
**Beschädigung 19:** Karosserie: B-Säule links - Delle / Lackschaden - kein Abzug

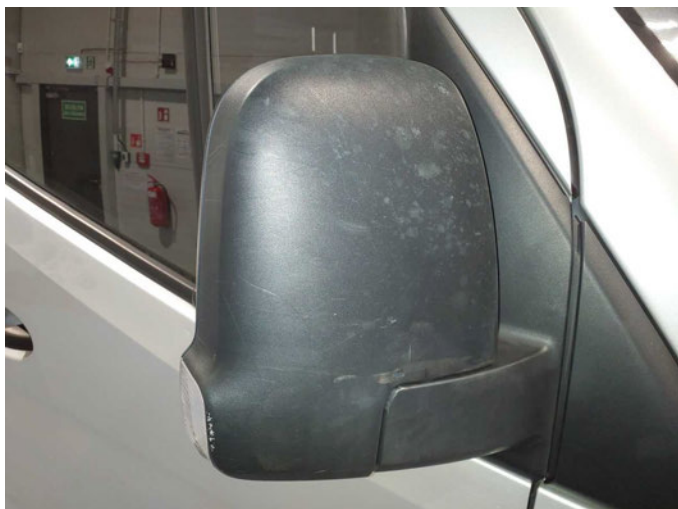
**Beschädigung 21:** Außenspiegel rechts: Spiegelgehäuse - verkratzt / verschürft - kein Abzug

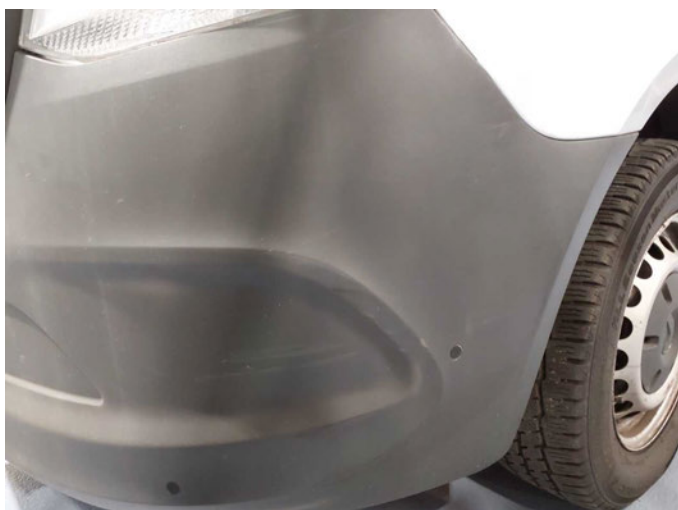
**Beschädigung 22:** Stossfänger vorn: Stossfänger vorn - verkratzt / verschürft - kein Abzug

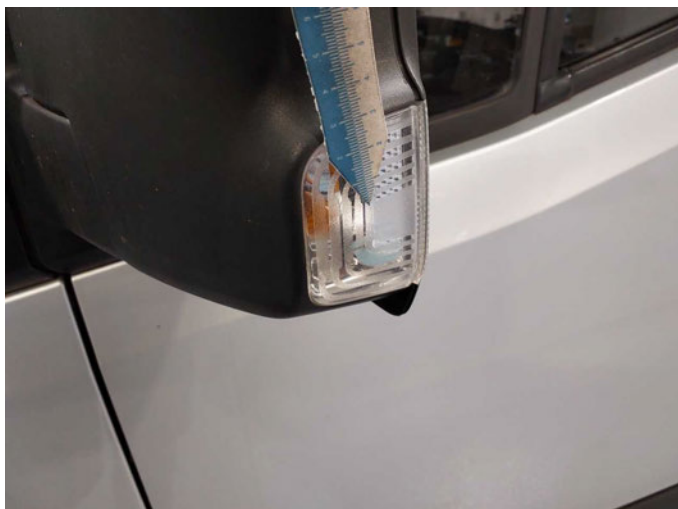
**Beschädigung 24:** Außenspiegel links: Spiegelgehäuse - verkratzt / verschürft - kein Abzug

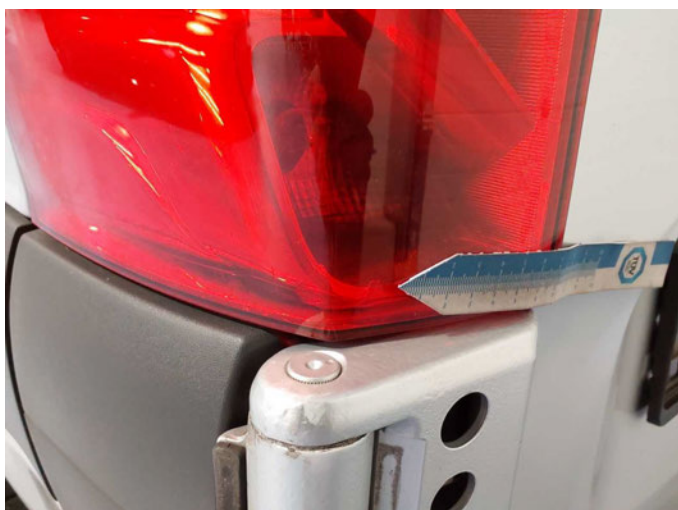
**Beschädigung 25:** Heckleuchte: Heckleuchte links - gebrochen / gerissen - kein Abzug

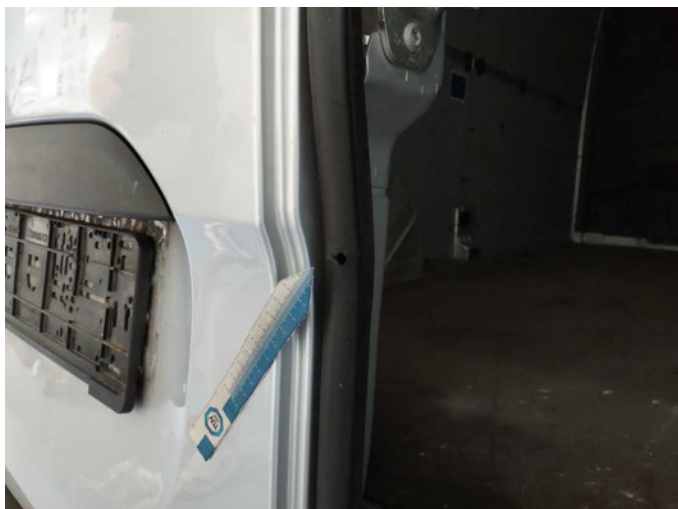
**Beschädigung 33:** Tür hinten links: Türdichtung - Löcher - kein Abzug

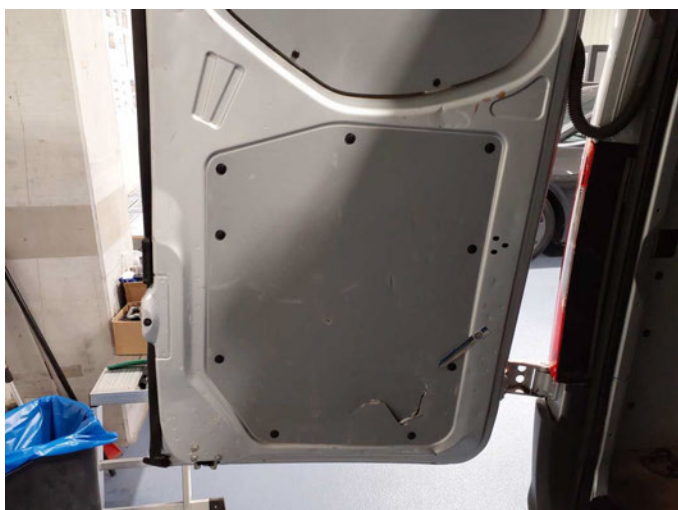
**Beschädigung 34:** Heckklappe/-tür: Verkleidung Standard unten - Löcher - kein Abzug

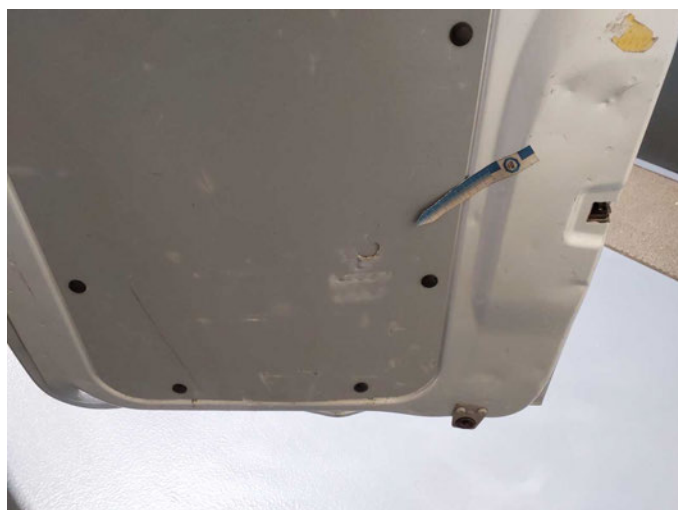
**Beschädigung 34:** Heckklappe/-tür: Verkleidung Standard unten - Löcher - kein Abzug

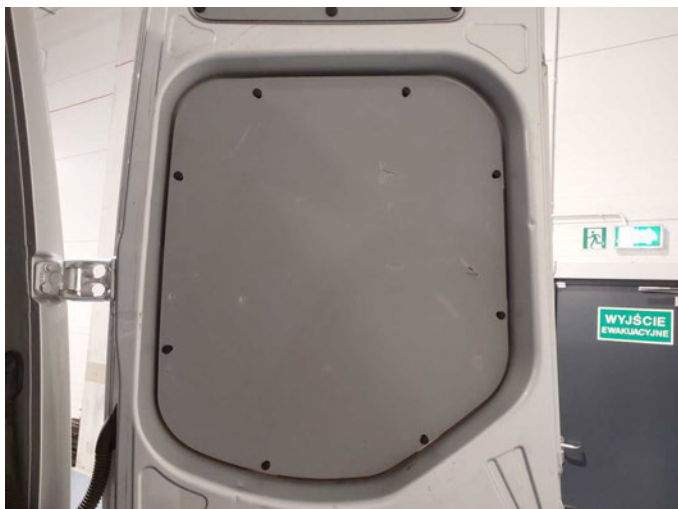
**Beschädigung 35:** Heckklappe/-tür: Verkleidung Standard Mitte - Löcher - kein Abzug

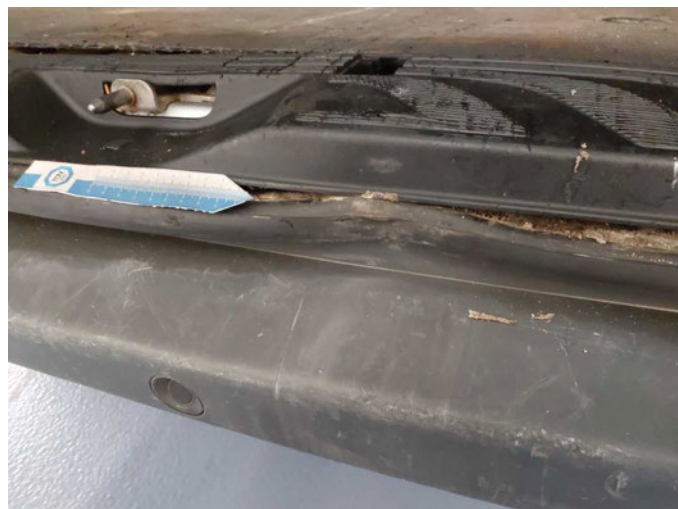
**Beschädigung 35:** Heckklappe/-tür: Verkleidung Standard Mitte - Löcher - kein Abzug

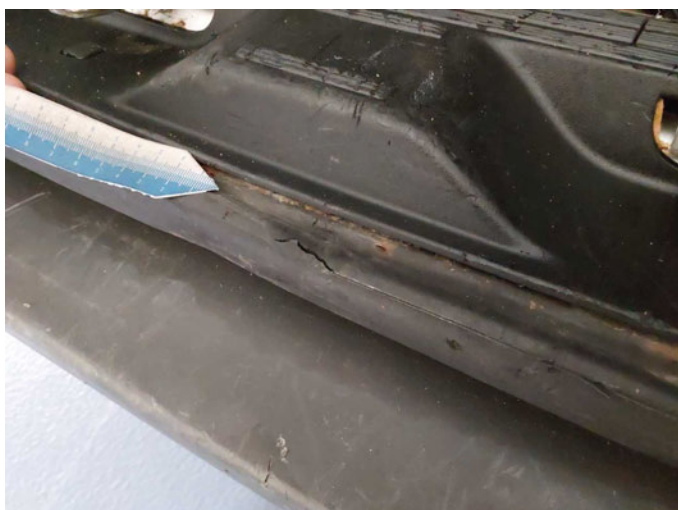
**Beschädigung 36:** Heckklappe/-tür: Dichtung - Löcher - kein Abzug

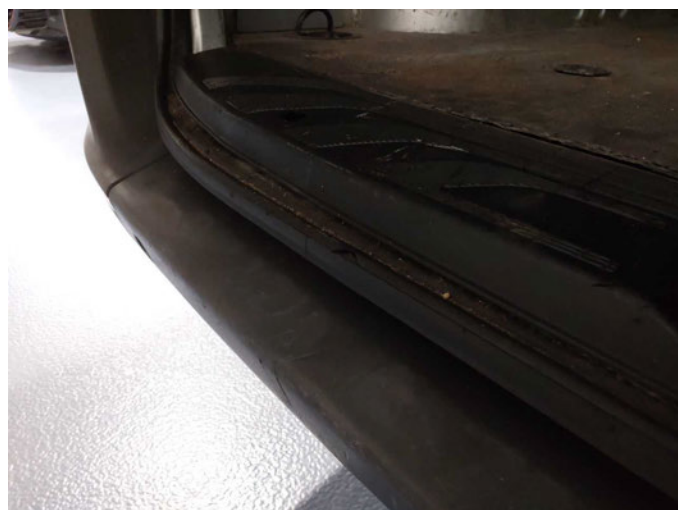
**Beschädigung 36:** Heckklappe/-tür: Dichtung - Löcher - kein Abzug

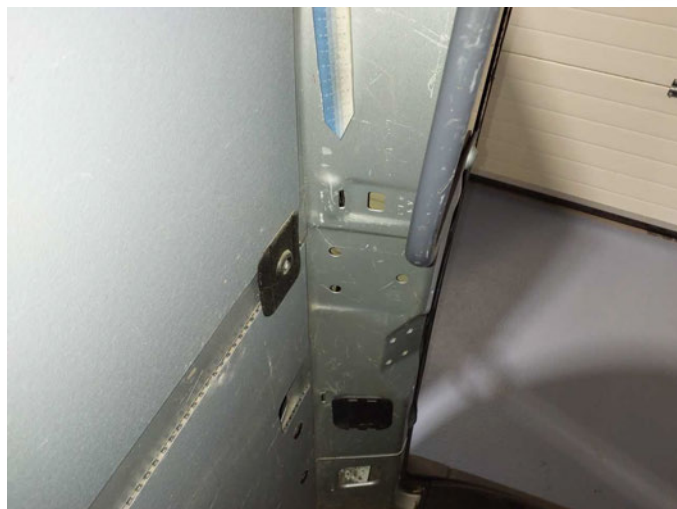
**Beschädigung 38:** Verkleidungen/Abdeckungen: Verkleidung Ladekante - fehlt - kein Abzug

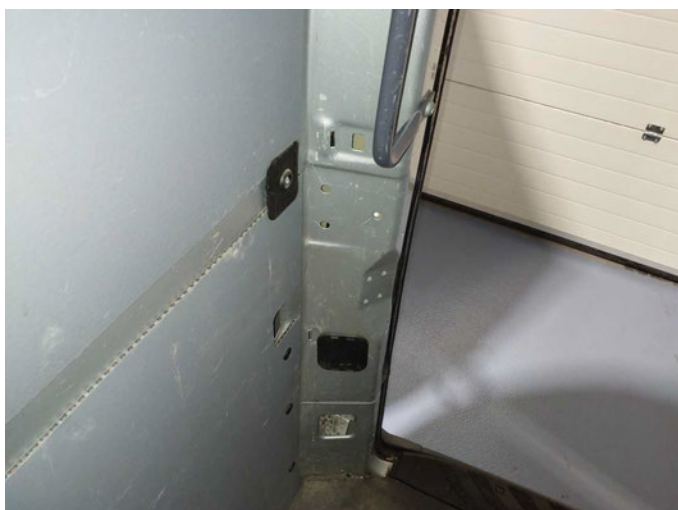
**Beschädigung 39:** Verkleidungen/Abdeckungen: D-Säule rechts Verkleidung innen - verkratzt / verschürft - kein Abzug

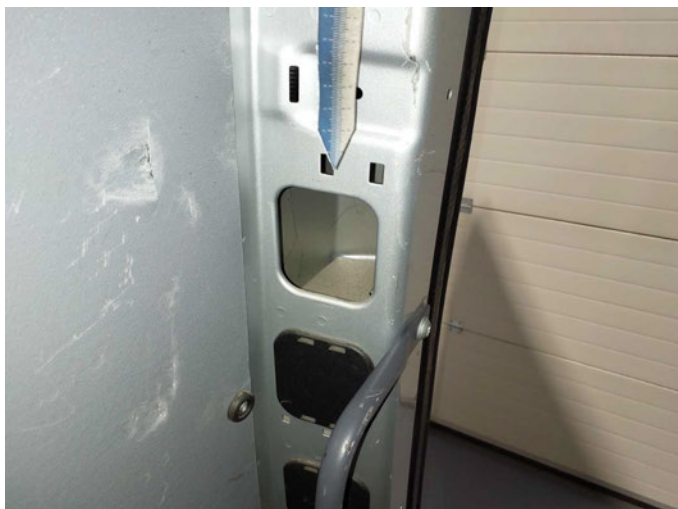
**Beschädigung 40:** Verkleidungen/Abdeckungen: Verkleidungen/ Abdeckungen - fehlt - kein Abzug

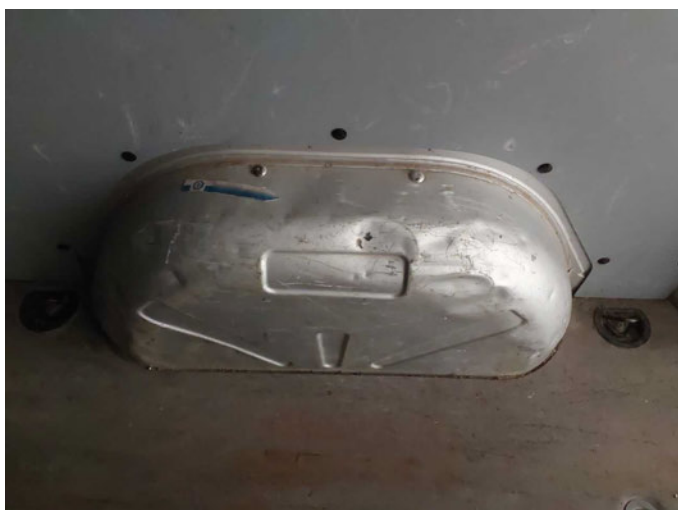
**Beschädigung 41:** Seitenwand rechts: Radlauf - Delle / Lackschaden - kein Abzug

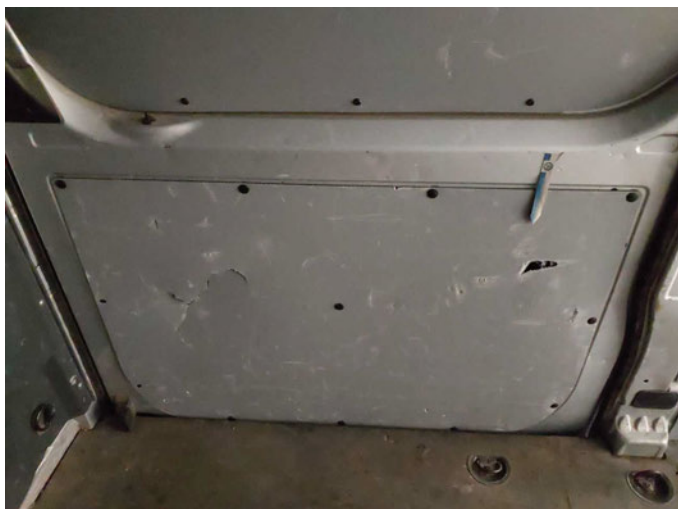
**Beschädigung 43:** Schiebetür rechts: Verkleidung Standard unten - Löcher - kein Abzug

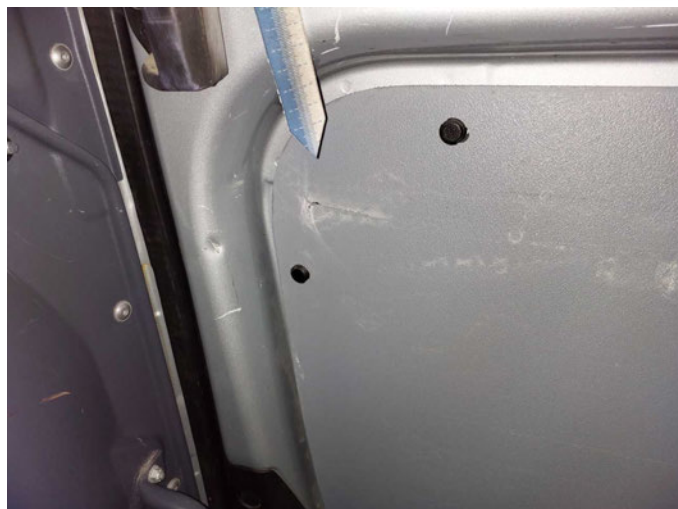
**Beschädigung 43:** Schiebetür rechts: Verkleidung Standard unten - Löcher - kein Abzug

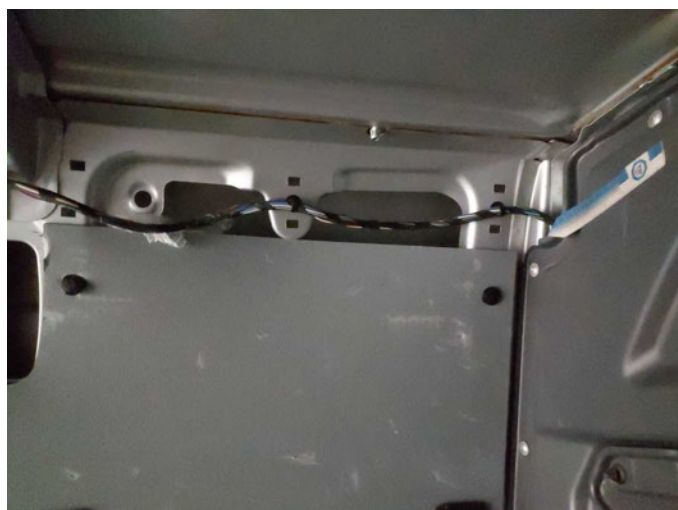
**Beschädigung 44:** Schiebetür rechts: Verkleidung Standard oben - Löcher - kein Abzug

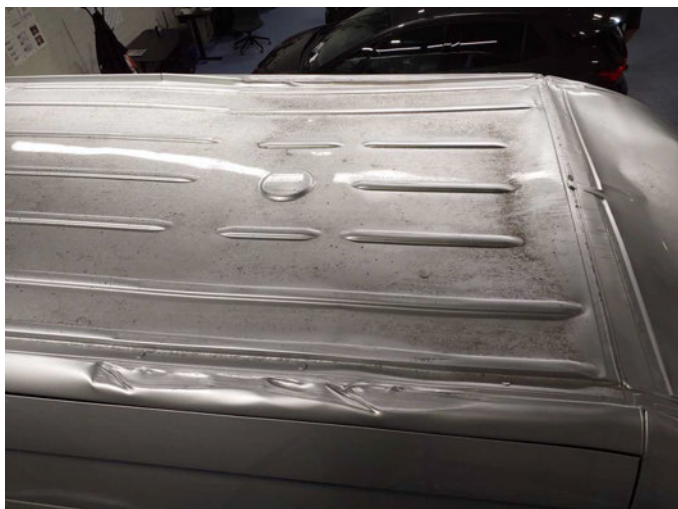
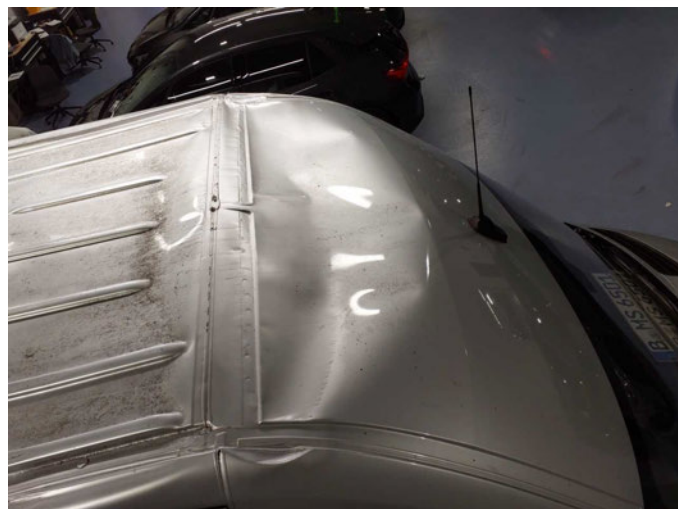
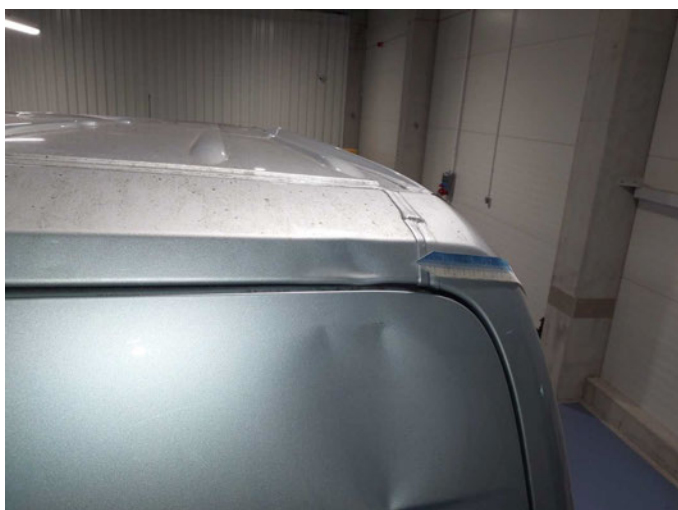
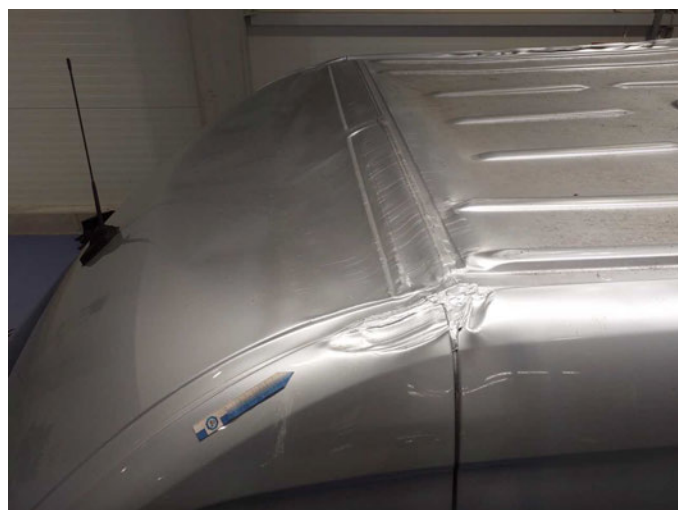
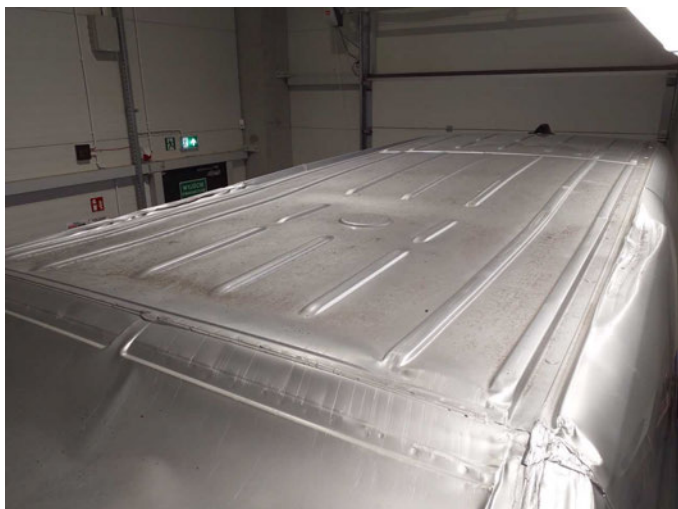
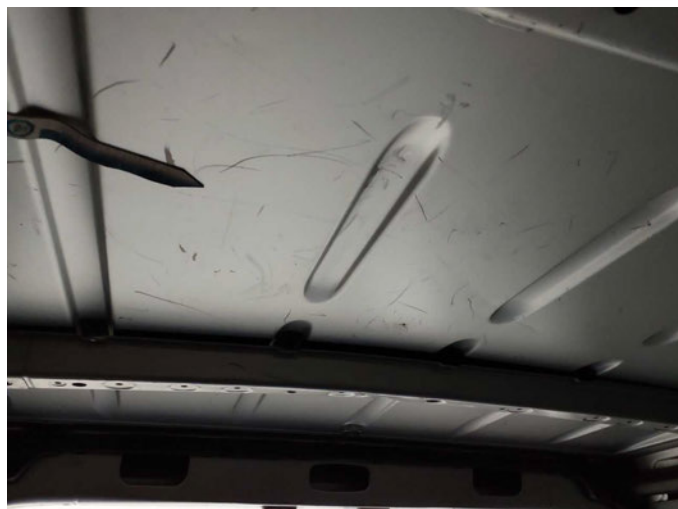
**Beschädigung 48:** Fahrzeugdach: Dach - beschädigt - kein Abzug

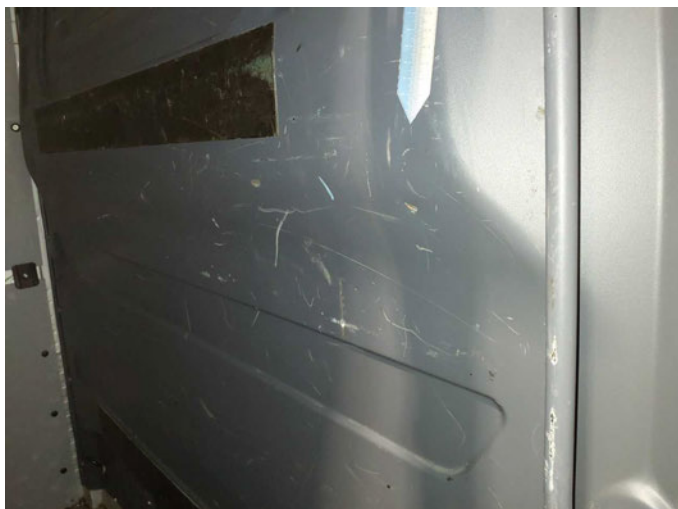
**Beschädigung 50:** Seitenwand rechts: Innenverkleidung - Löcher - kein Abzug
