Halter		Besichtigungszustand	ausreichend
Kennzeichen		Laufleistung (abgelesen)	46.151 km
Hersteller	Mercedes-Benz	Restlauf bis Service	11 Tag(e)
Typ/Modell	CLA 180	HU (Bericht lag vor)	06/2027
Fahrgestellnummer	W1K1186841N312282	Leistung / Hubraum	100 kW / 1.332 ccm
Erstzulassung	18.05.2022	Polster/Farbe	/
Letzte Wartung		Lackierung	
Kraftstoffart	Benzin	Getriebe	Manuell

Zustandsbericht

Besichtigungsdatum: 22.06.2026
Protokollnummer: 46083427
Anlieferungsdatum: 22.06.2026

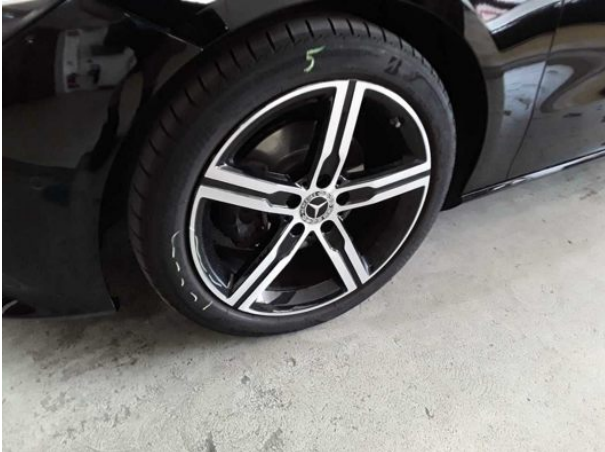
Beschädigung #2: Rad/Reifen: Leichtmetallfelge vorn links - verkratzt / verschürft - Wertminderung

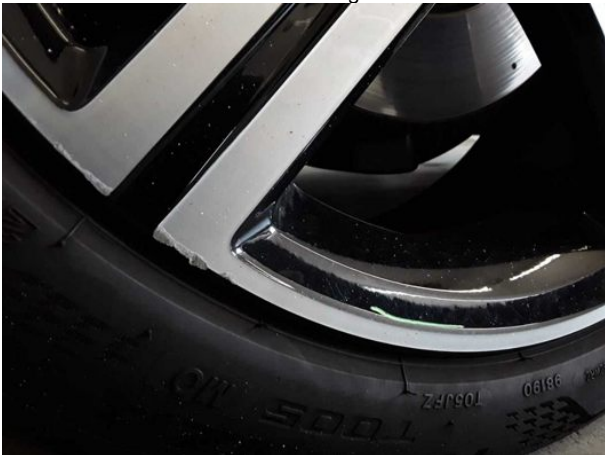
Beschädigung #2: Rad/Reifen: Leichtmetallfelge vorn links - verkratzt / verschürft - Wertminderung

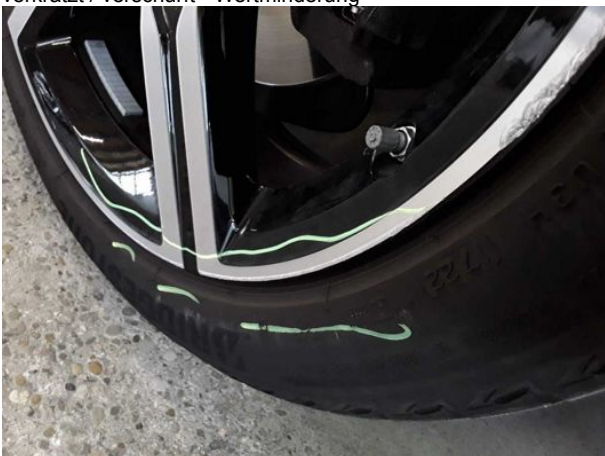
Beschädigung #3: Rad/Reifen: Leichtmetallfelge vorn rechts - verkratzt / verschürft - Wertminderung

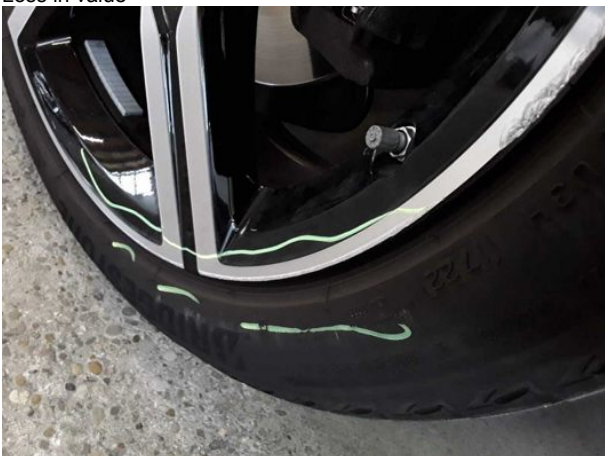
Damage #3: Wheel / tyres: Alloy rim - front right side - Scratched - Loss in value

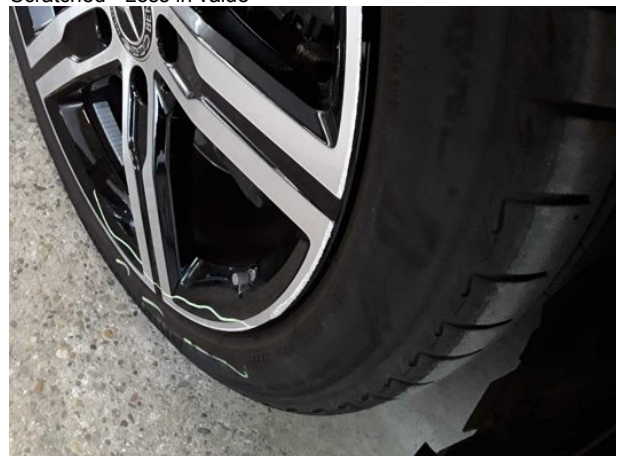
Damage #3: Wheel / tyres: Alloy rim - front right side - Scratched - Loss in value

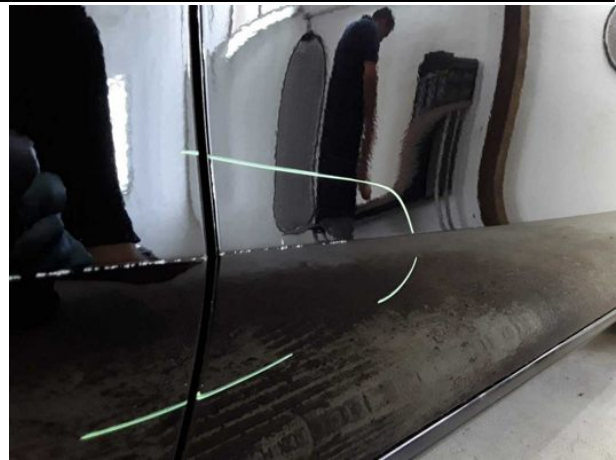
Damage #4: Side panel - rear right side: Sill - Scratched - Smart repair

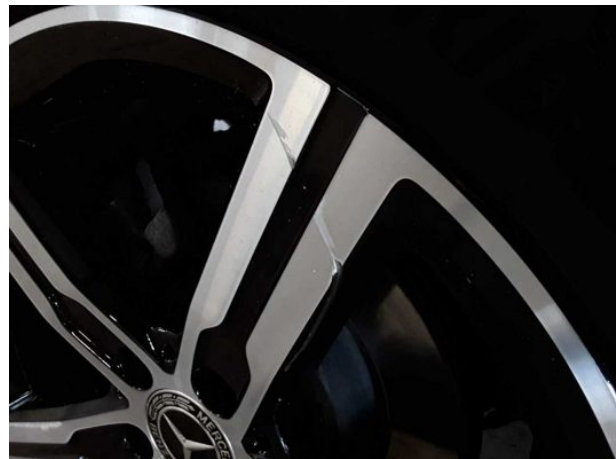
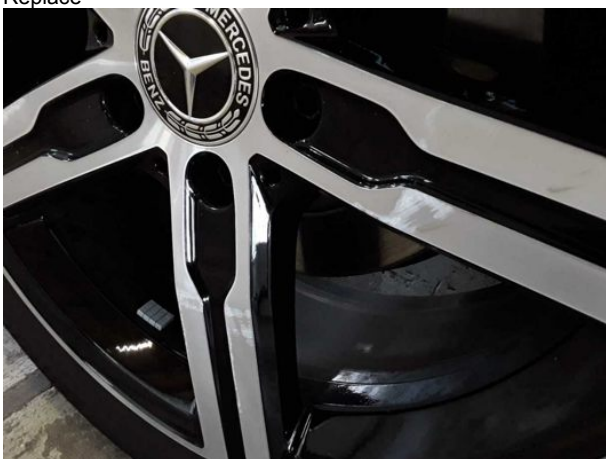
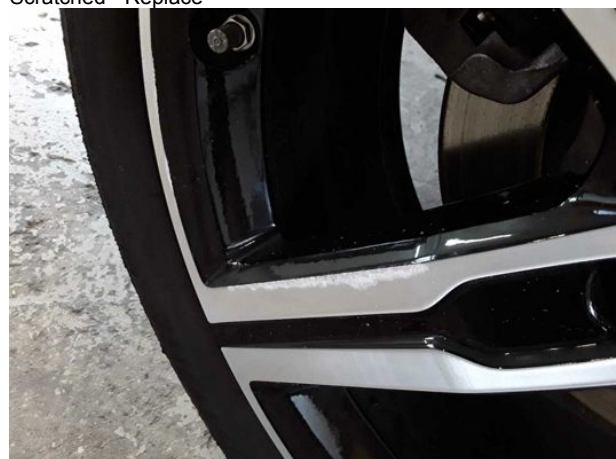
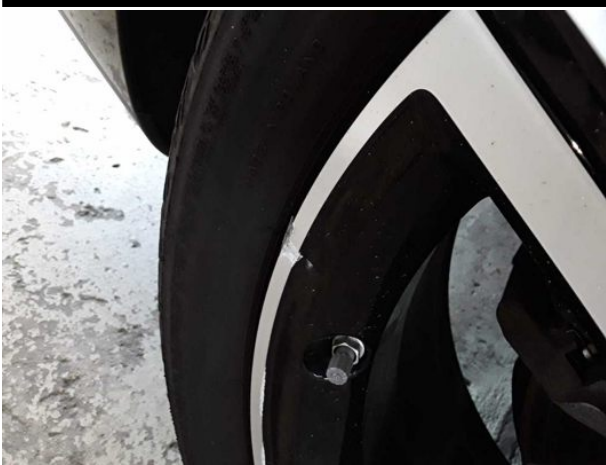
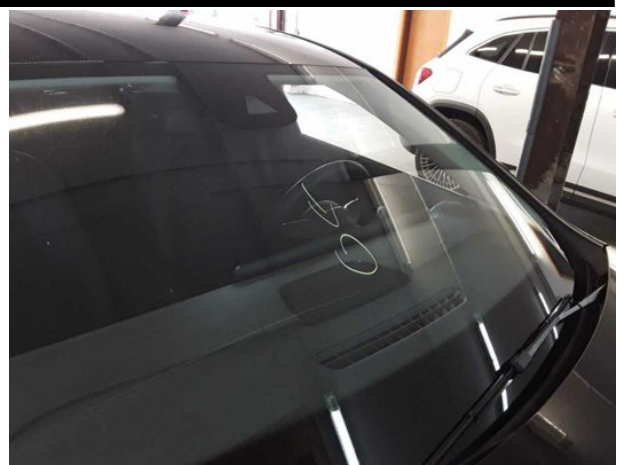
Damage #9: Wheel / tyres: Alloy rim - rear right side - Scratched - Replace

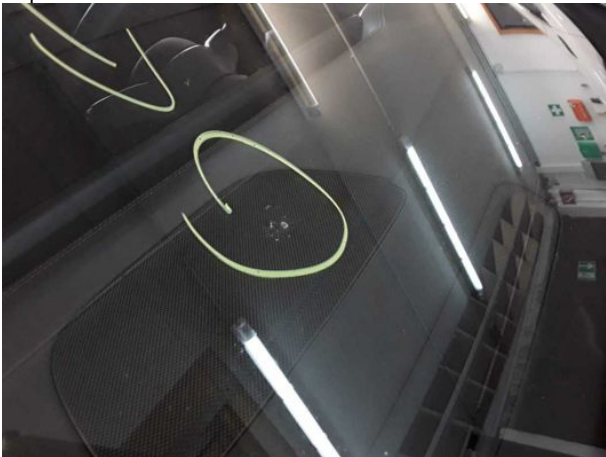
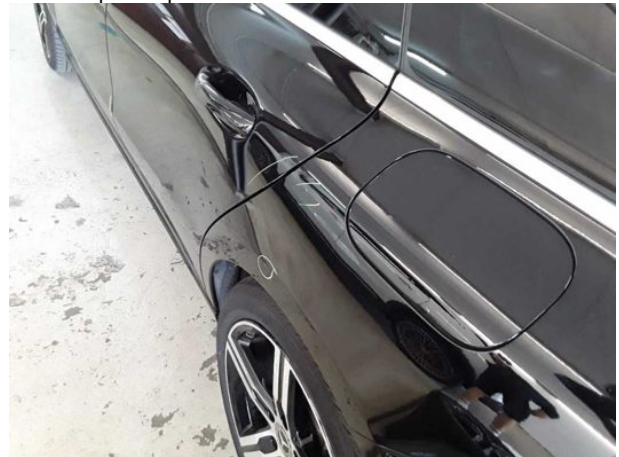
Damage #10: Vehicle glazing: Windscreen (Rissbildung) - Stone chips - Replace

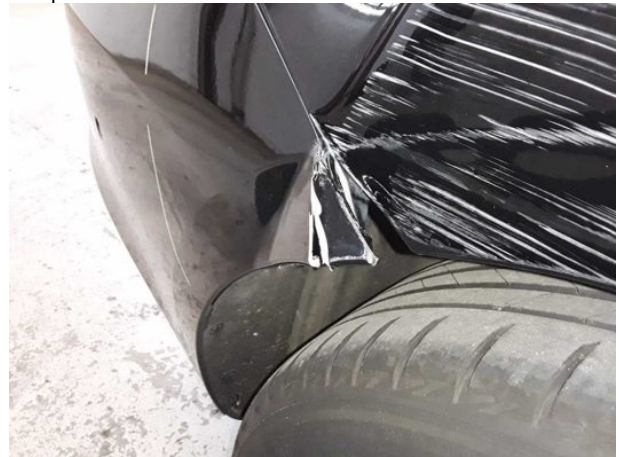
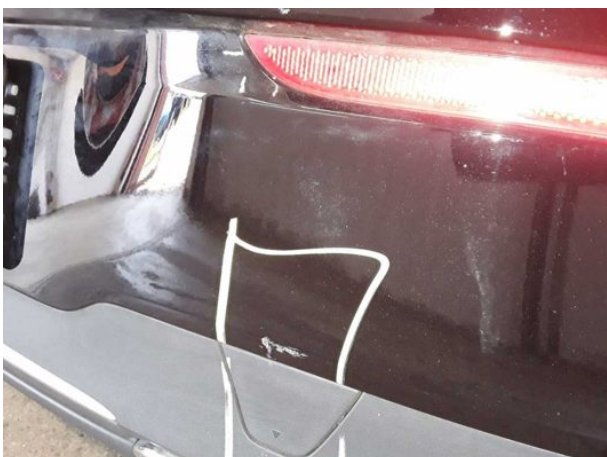
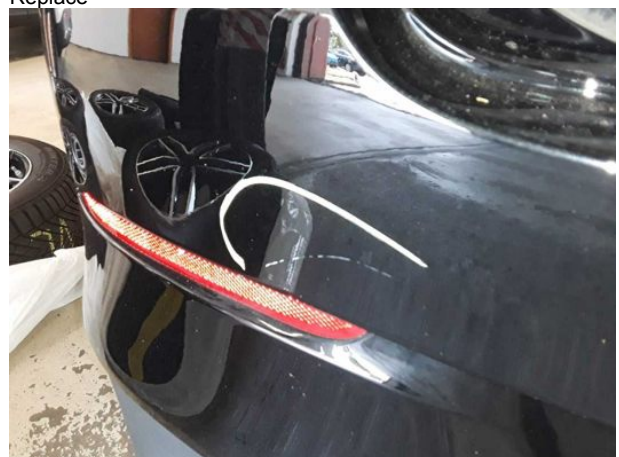
Damage #13: Rear bumper: Rear bumper - Damaged - Replace

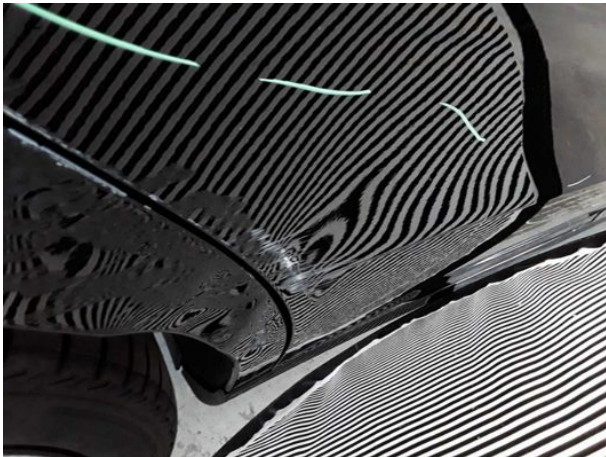
Damage #14: Door - rear right side: Door - Deformed - Replace

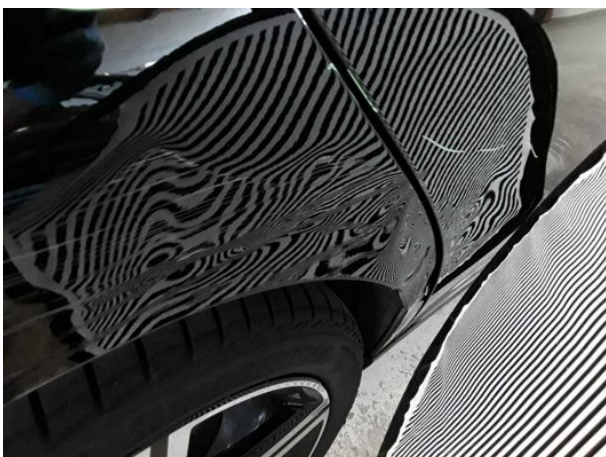
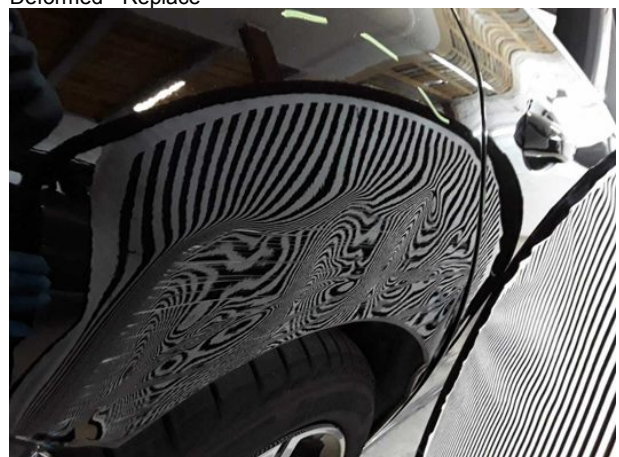
Damage #15: Side panel - rear right side: Side panel - Deformed - Replace
