## Zustandsbericht

| Besichtigungsdatum | 17.07.2026 |

| Kennzeichen | OD-MX 6255 | Fzg.-Ident.-Nummer | WV1ZZZ7HZMH015915 |
| Typ | Transporter 2,0 TDI BMT lang<br>Kastenwagen | Fahrzeugart | Transporter |

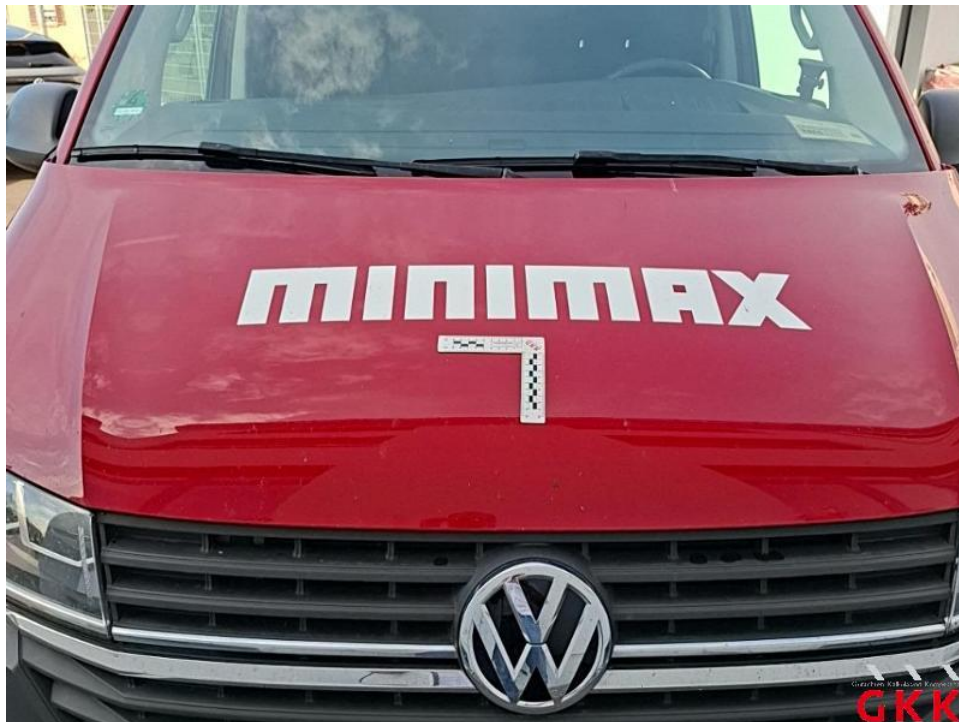
Motorhaube, Steinschlag (Bild 49, Bild 50)

Bild 49. Motorhaube, Steinschlag, lackieren

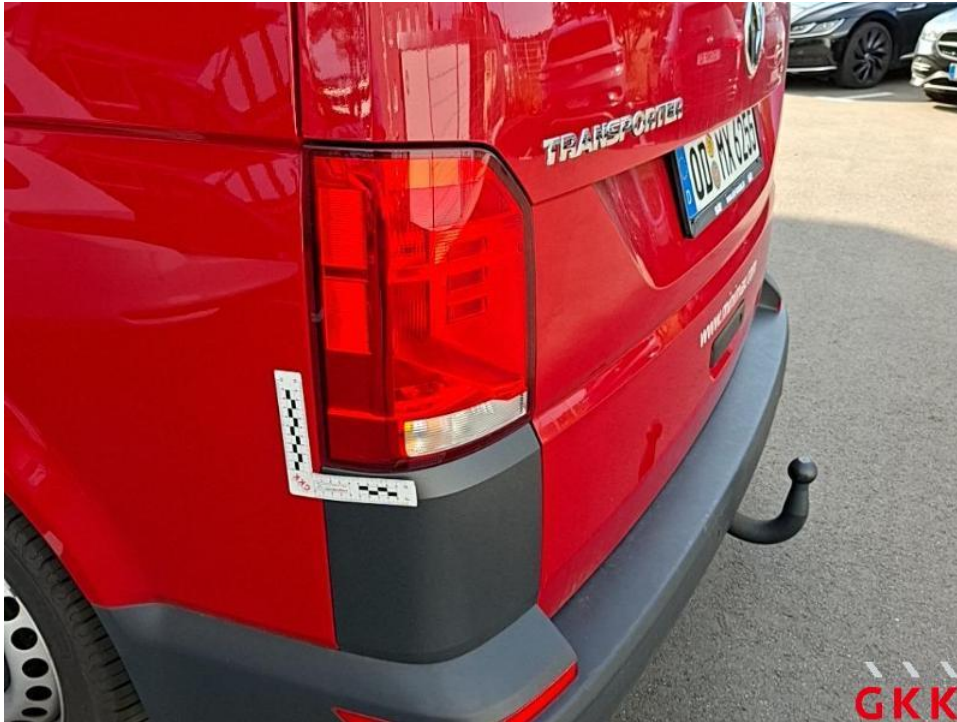
Rückleuchte links außen, verkratzt (Bild 61, Bild 62)

Bild 61. Rückleuchte links, außen, verkratzt, ersetzen

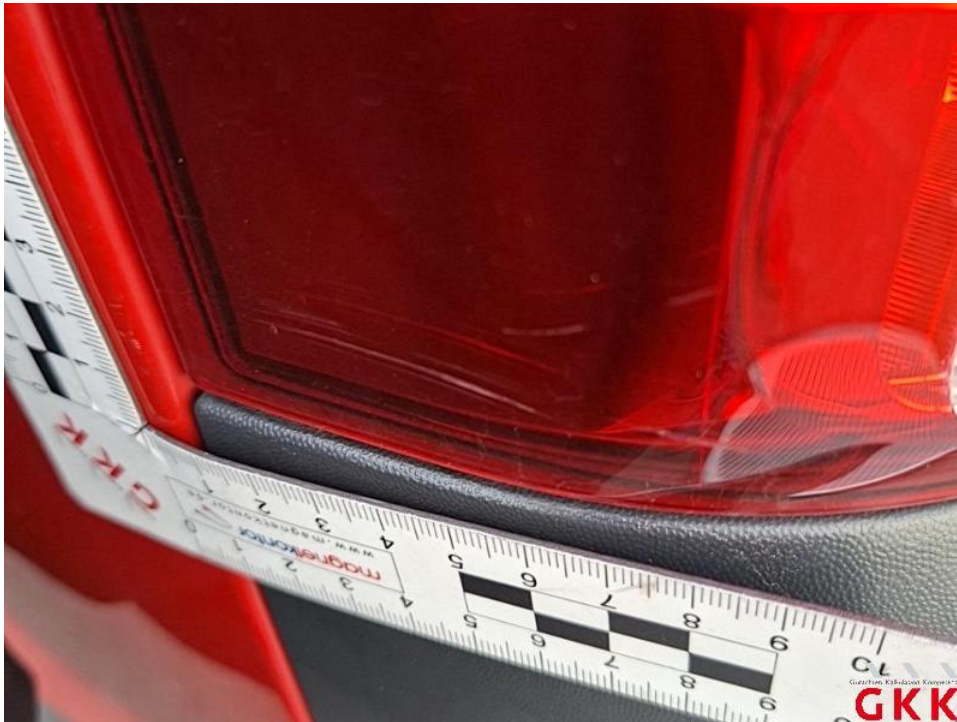
Bild 62. Rückleuchte links, außen, verkratzt, ersetzen

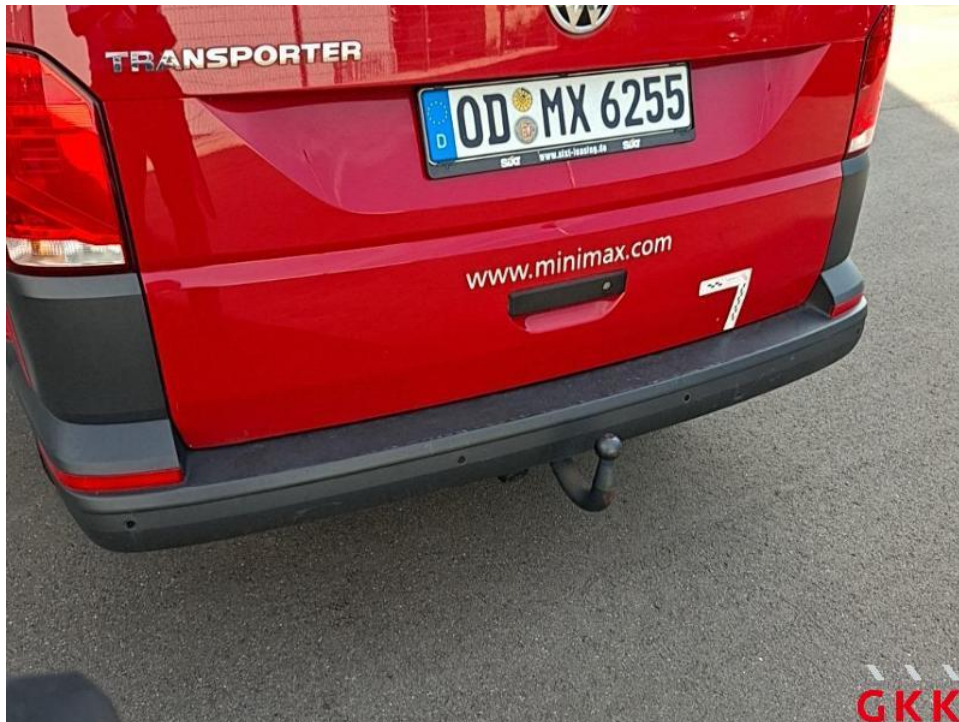
Heckklappe, verkratzt (Bild 63, Bild 64, Bild 65)

Bild 63. Heckklappe, verkratzt, lackieren

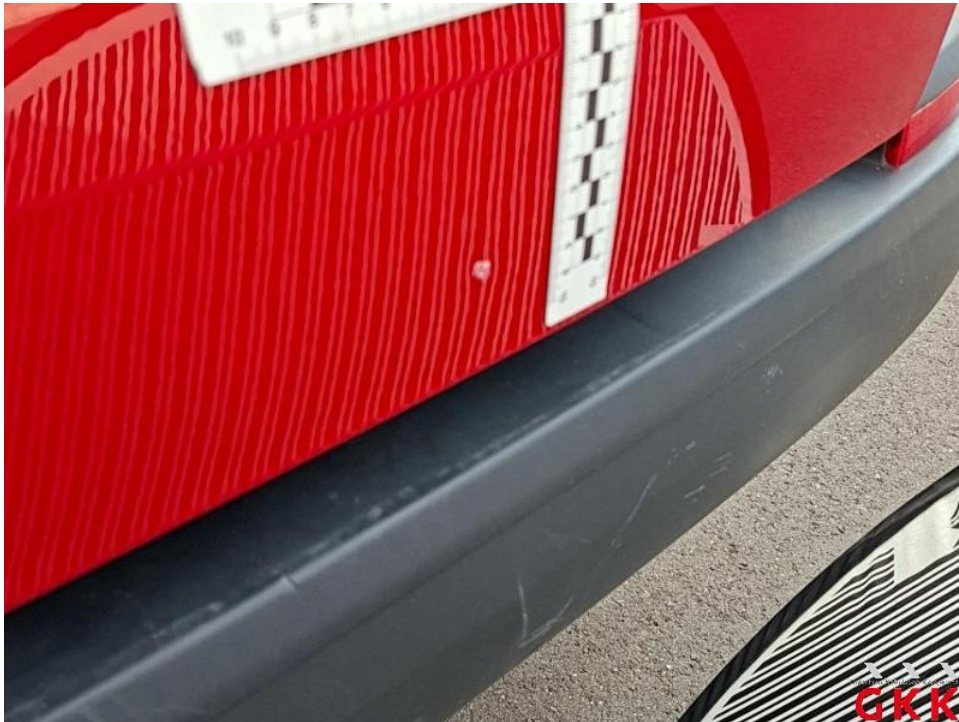
Bild 64. Heckklappe, verkratzt, lackieren

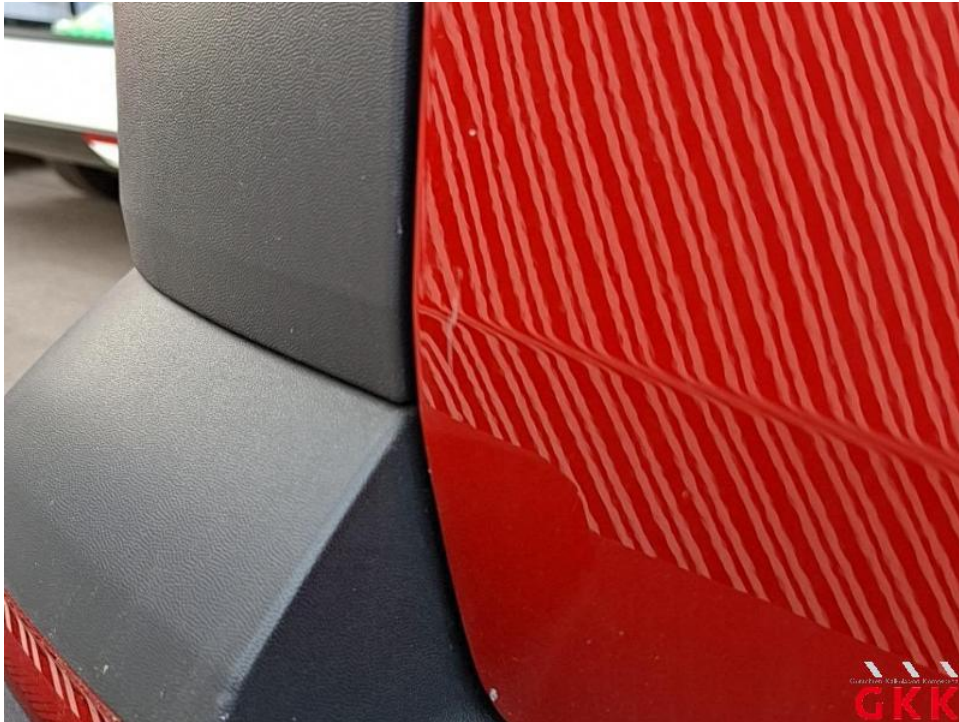
Bild 65. Heckklappe, verkratzt, lackieren

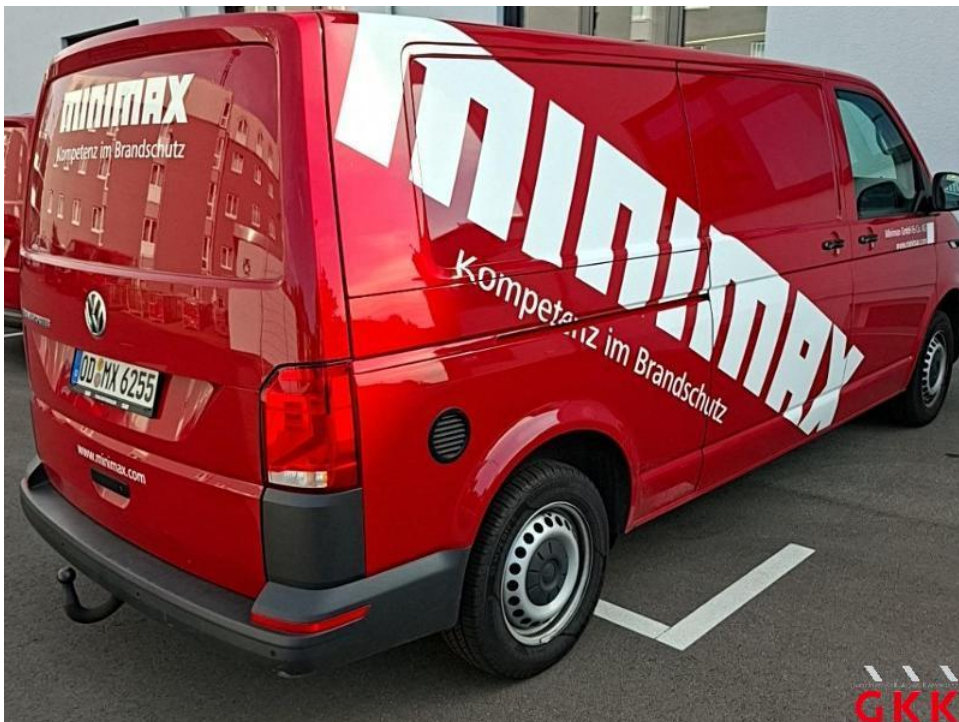
Beschriftungs- / Werbefolie, beklebt (Bild 69, Bild 70)

Bild 70. Beschriftungs- / Werbefolie, beklebt, entkleben
