Halter		Besichtigungszustand	ausreichend
Kennzeichen		Laufleistung (abgelesen)	53.065 km
Hersteller	Mercedes-Benz	Restlauf bis Service	263 Tag(e)
Typ/Modell	A 250 e	HU (Bericht lag nicht vor)	11/2027
Fahrgestellnummer	W1K3G8GB1PJ388168	Leistung / Hubraum	118 kW / 1.332 ccm
Erstzulassung	02.11.2022	Polster/Farbe	/
Letzte Wartung		Lackierung	
Kraftstoffart	Hybr.B/E ext.aufi	Getriebe	Automatik

Zustandsbericht

Besichtigungsdatum: 01.06.2026
Protokollnummer: 45724026
Anlieferungsdatum: 01.06.2026

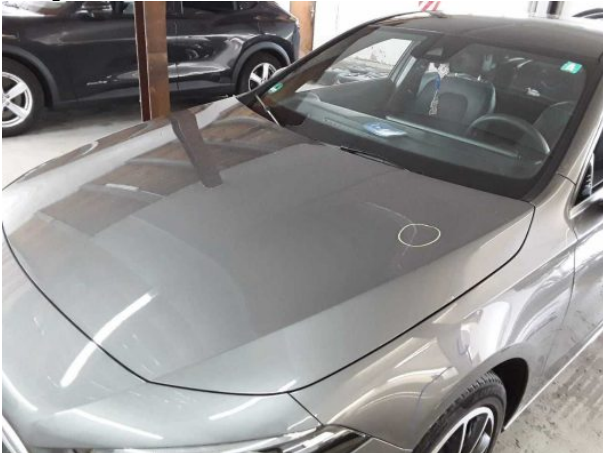
Beschädigung #4: Motorhaube: Motorhaube - Delle(n) - sanft instandsetzen

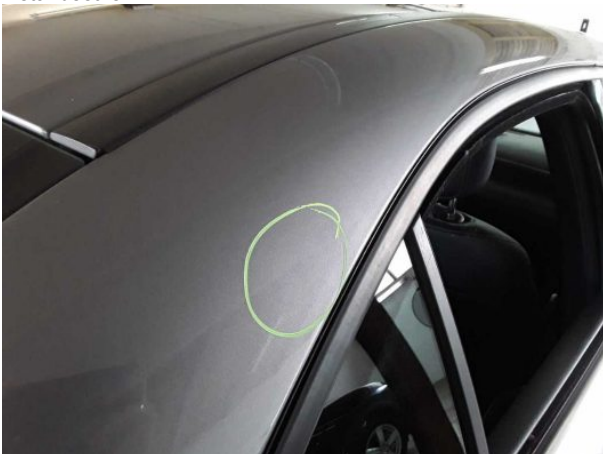
Beschädigung #5: Fahrzeugdach: Dachholm rechts - Delle(n) - sanft instandsetzen

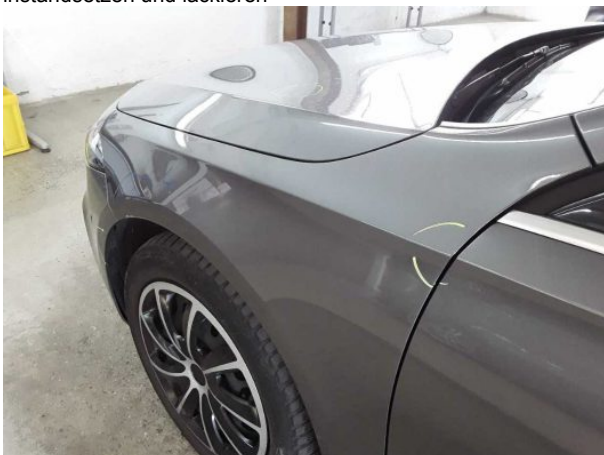
Beschädigung #8: Kotflügel links: Kotflügel links - verkratzt / verschürft - instandsetzen und lackieren

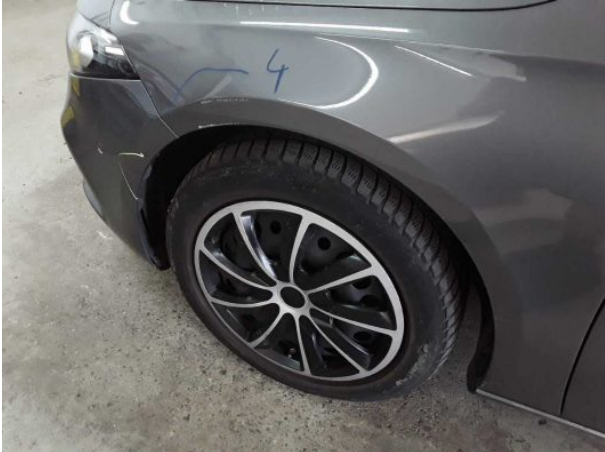
Damage #3: Wheel / tyres: Tyre - front - Worn - No deduction

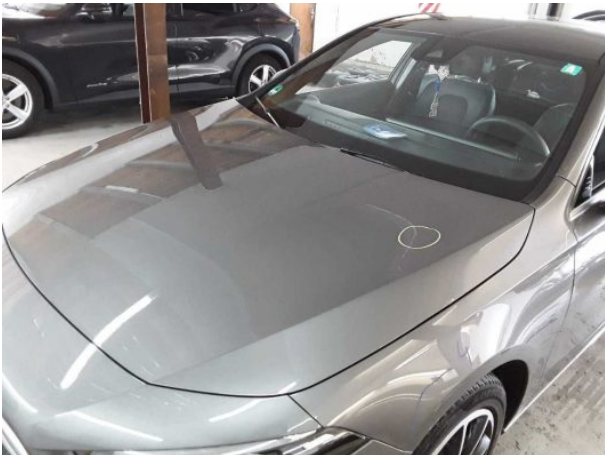
Damage #4: Bonnet: Bonnet - dent(s) - Smooth repair work

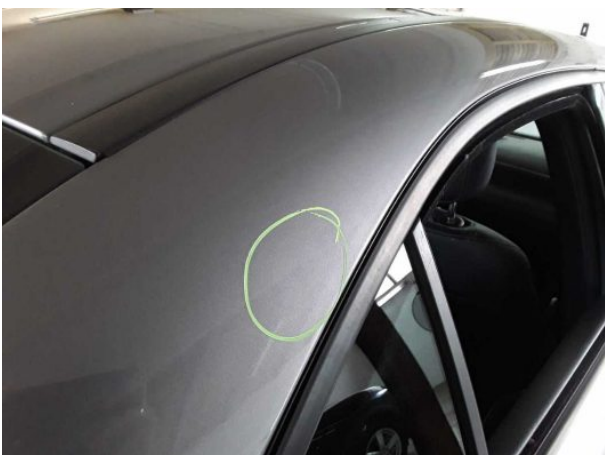
Damage #5: Roof: Roof rail - right side - dent(s) - Smooth repair work
