## BEWERTUNG

Gemäß Ihrem Auftrag 3263864ZGWWM vom 22.06.2026 wurde eine Fahrzeugbewertung erstellt. Für Rückfragen stehen wir Ihnen jederzeit gerne zur Verfügung.

Skoda

Roomster (5J7)(03.2006->)

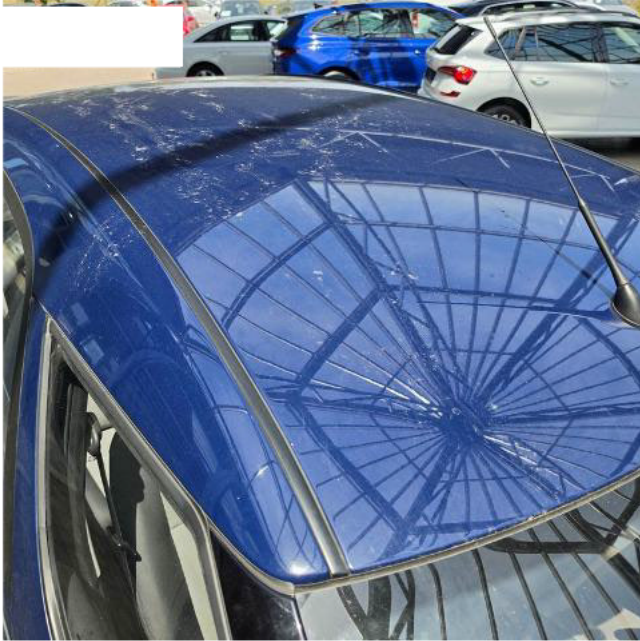
Bild 21

Fahrzeug stark verschmutzt

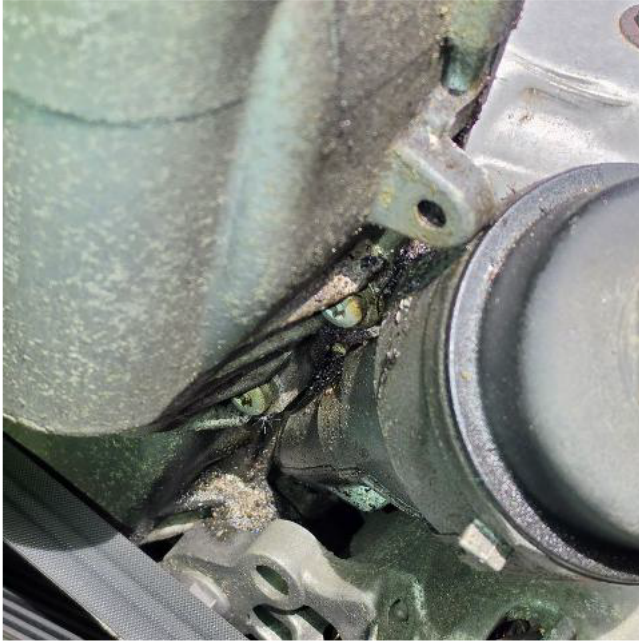
Bild 31

| NR. | BEZEICHNUNG | BESCHÄDIGUNGSART / REPARATUR |
|---|---|---|
| 5 | Motorraum | Ölfeucht |

Beschädigungsart: Ölfeucht

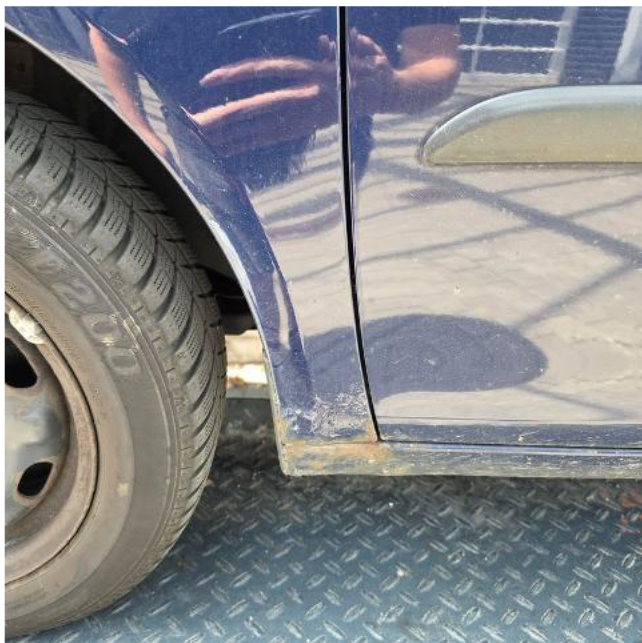
Bild 52

| NR. | BEZEICHNUNG | BESCHÄDIGUNGSART / REPARATUR |
|---|---|---|
| 7 | Karosserie | Korrosion |

**Nr.: 7**

**Bauteil:** Karosserie

**Beschädigungsart:** Korrosion

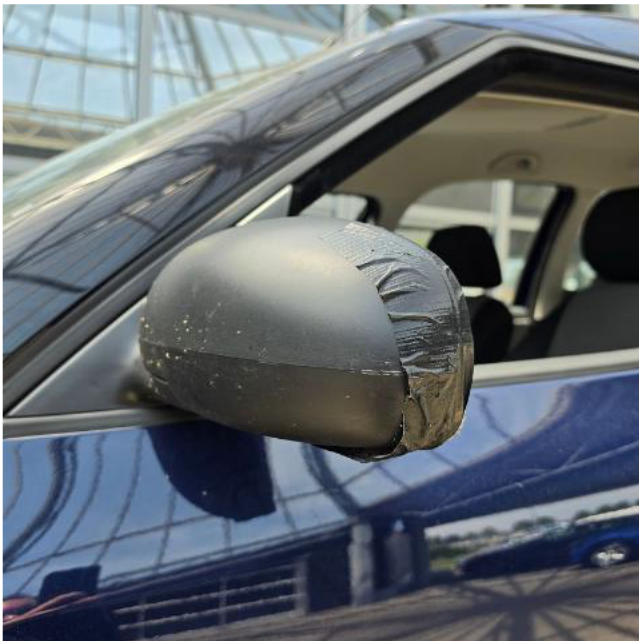
Bild 64

**Nr.: 8**

**Bauteil:** Außenspiegel links

**Beschädigungsart:** Nicht Sach-  
und fachgerecht

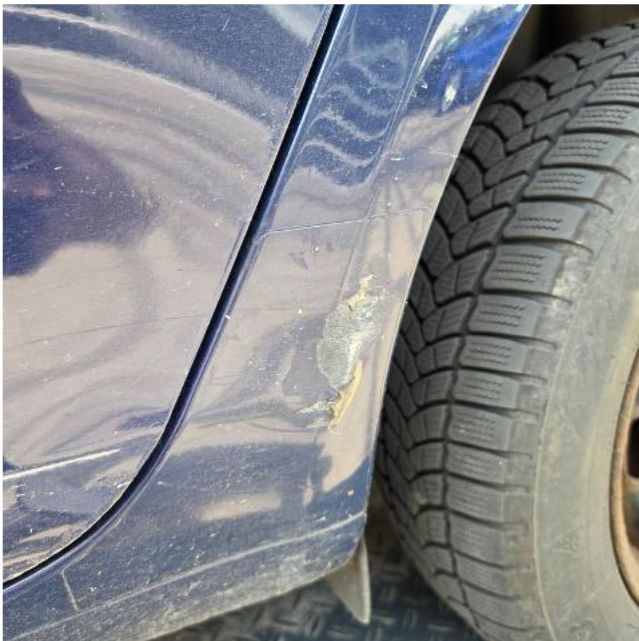
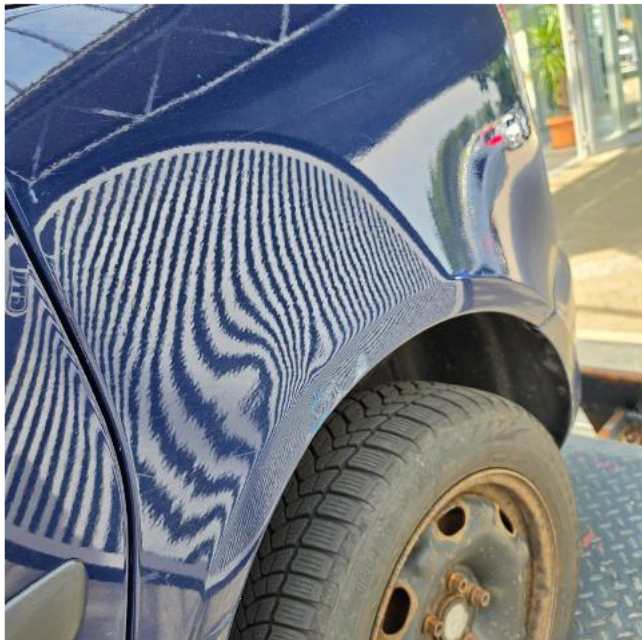
| NR. | BEZEICHNUNG | BESCHÄDIGUNGSART / REPARATUR |
|---|---|---|
| 10 | Karosserie H L | Unfallschaden |

**Nr.: 10**  
**Bauteil:** Karosserie H L  
**Beschädigungsart:**  
Unfallschaden  
**Reparaturweg:**

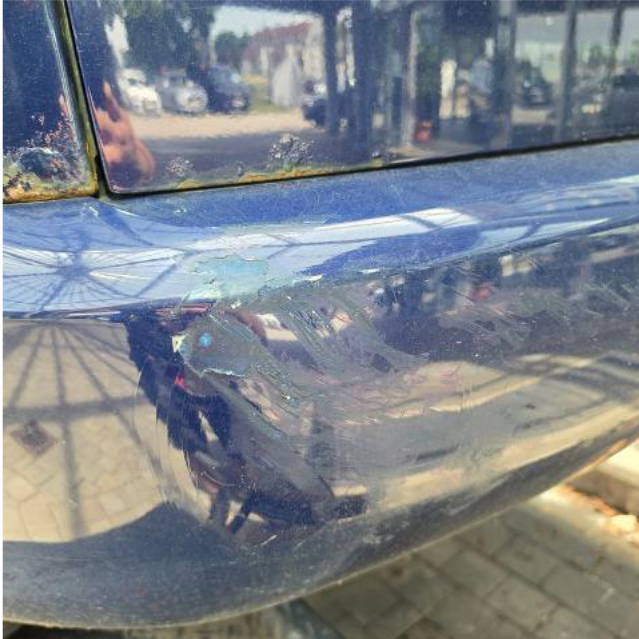
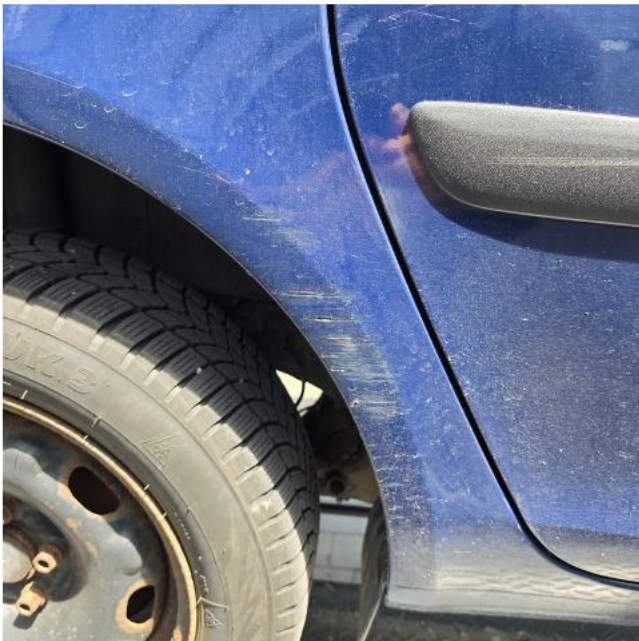
**Nr.: 11**

**Bauteil: Stoßfänger hinten**

Abschürfung

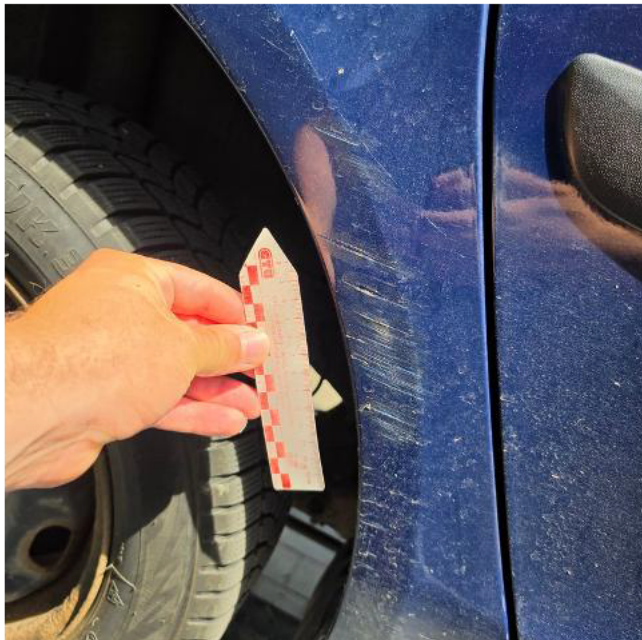
**Nr.: 12**

**Bauteil:** Seitenwand hinten  
rechts

Abschürfung

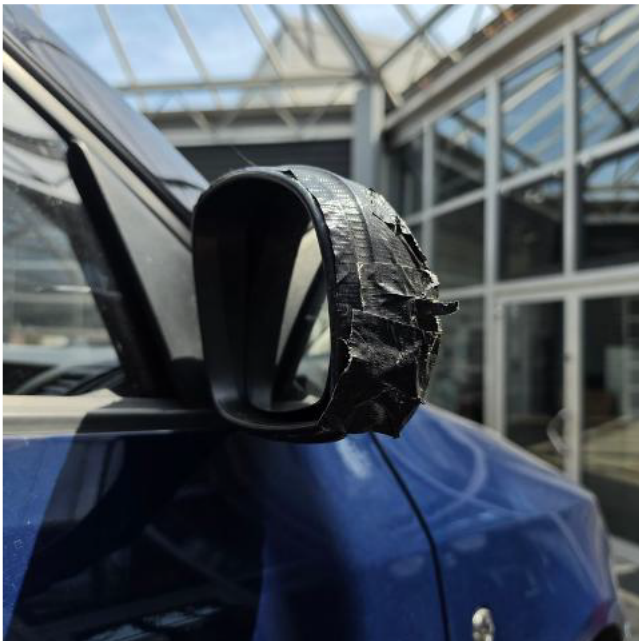
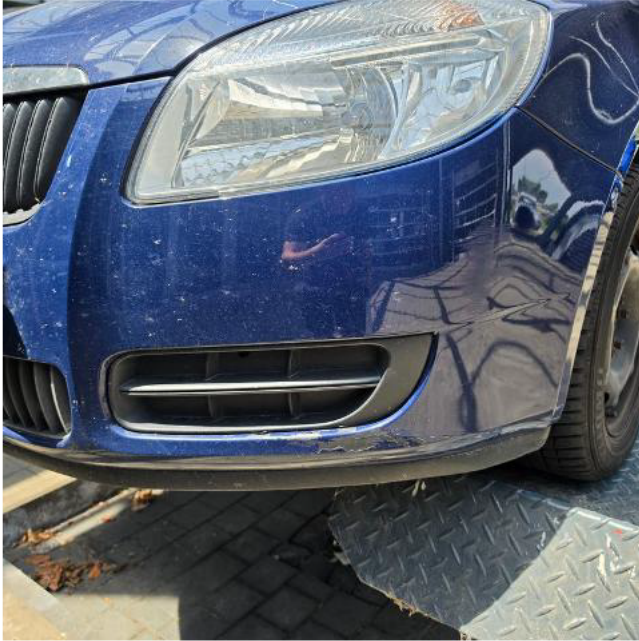
**Nr.: 14**

**Bauteil:** Außenspiegel rechts

**Beschädigungsart:** Nicht Sach-  
und fachgerecht

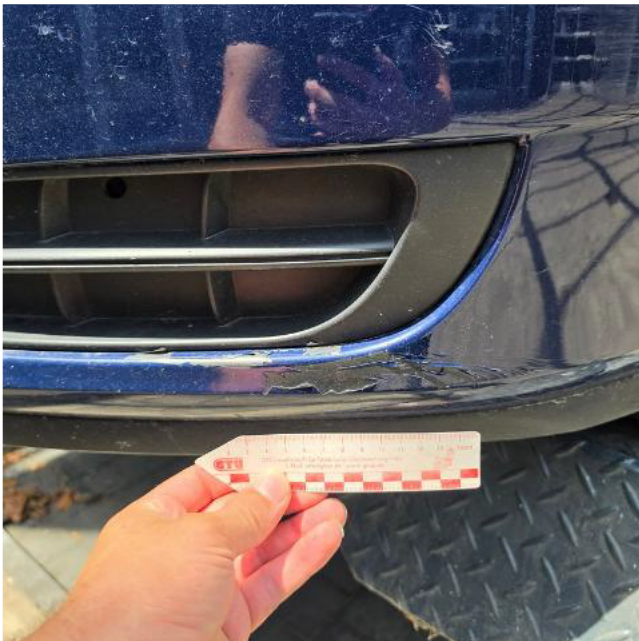
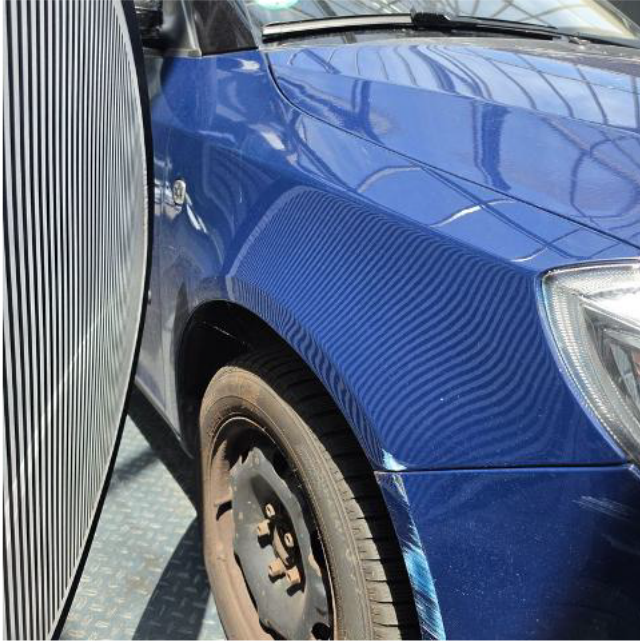
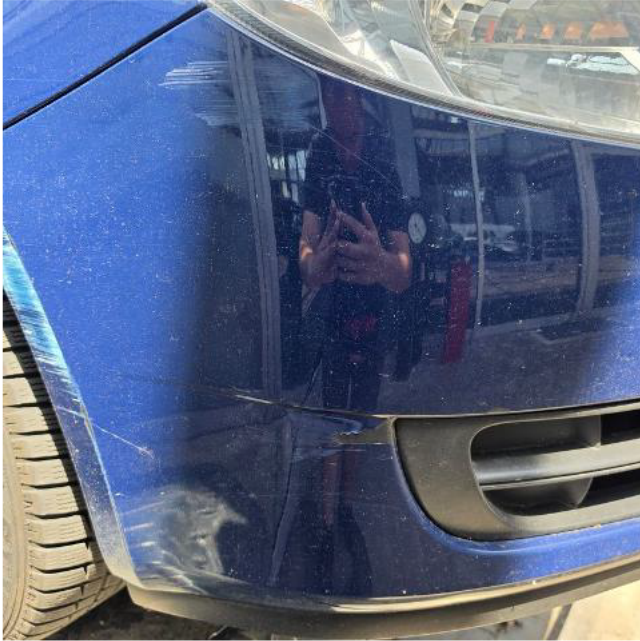
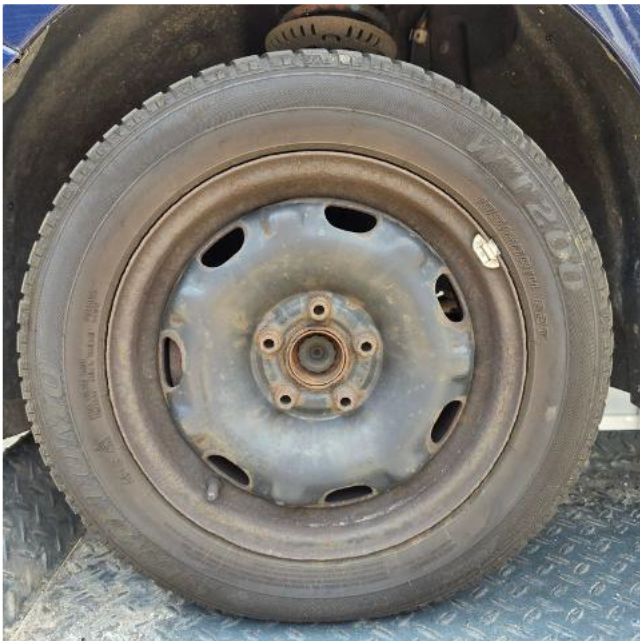
| NR. | BEZEICHNUNG | BESCHÄDIGUNGSART / REPARATUR |
|---|---|---|
| 15 | Karosserie vorne | Unfallschaden |

**Nr.: 15**

**Bauteil:** Karosserie vorne

Unfallschaden

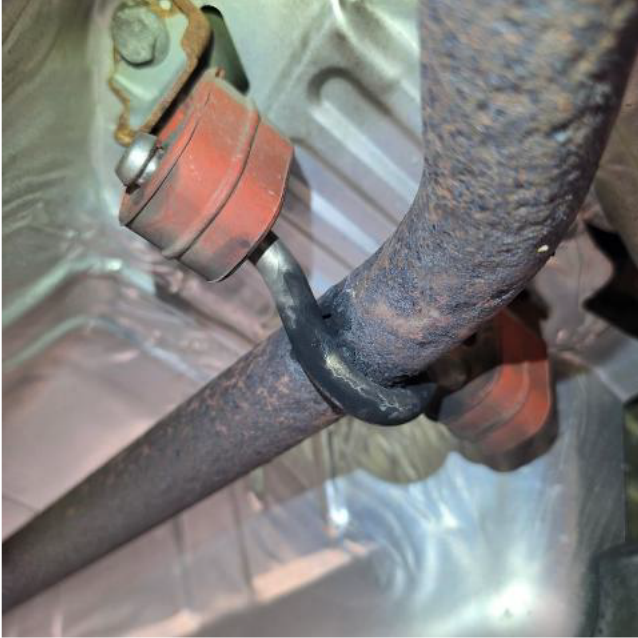
| NR. | BEZEICHNUNG | BESCHÄDIGUNGSART / REPARATUR |
|---|---|---|
| 19 | Abgasanlage | Korrosion |

**Nr.: 19**

**Bauteil:** Abgasanlage

**Beschädigungsart:** Korrosion

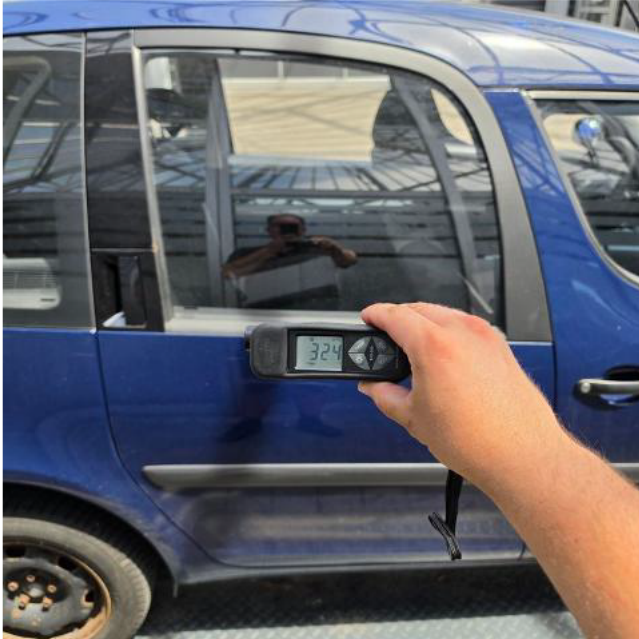
Bild 100

Tür hinten rechts: 324µm
