**Fahrzeug:** **BMW 5er-Reihe 530e xDrive Touring A Kombi 5-türig 1998 ccm 292 PS / 215 KW  
Elektrisch 8-Gang Automatik**

## Zustandsbericht

**TÜV SÜD Auto Service GmbH**  
Römeräcker 1  
76351 Linkenheim - Hochstetten

Inspection date: 6 Aug 2026  
**Protocol number: 46929938**  
Delivery date: 6 Aug 2026

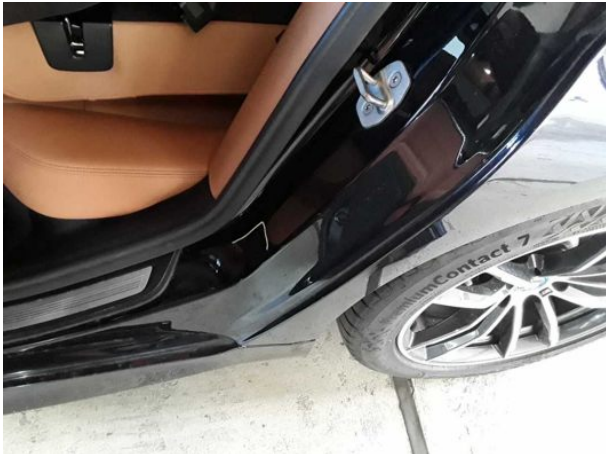
**Damage #1:** Side panel - rear left side: Sill - Scratched - Smart repair

| Nr. | Bauteilgruppe | Beschreibung |
|---|---|---|
| 1 | Seitenwand links | Einstieg - verkratzt / verschürft - Smart Repair |

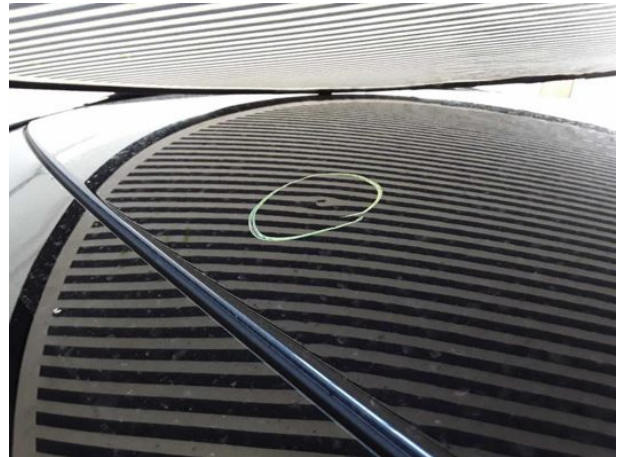
**Damage #5:** Roof: Roof - dent(s) - Smooth repair work

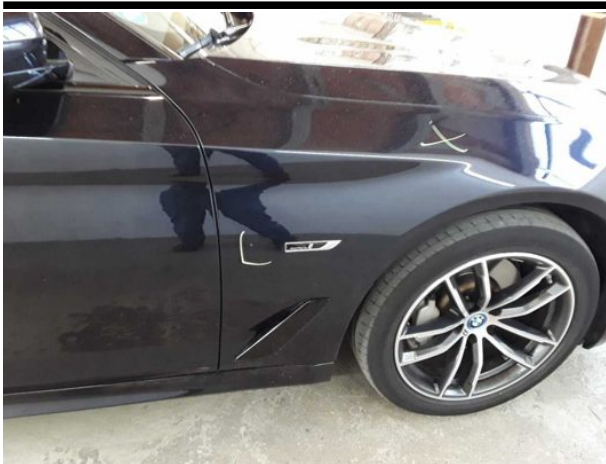
**Damage #7:** Mudguard - right side: Mudguard - right side - Scratched - Paint

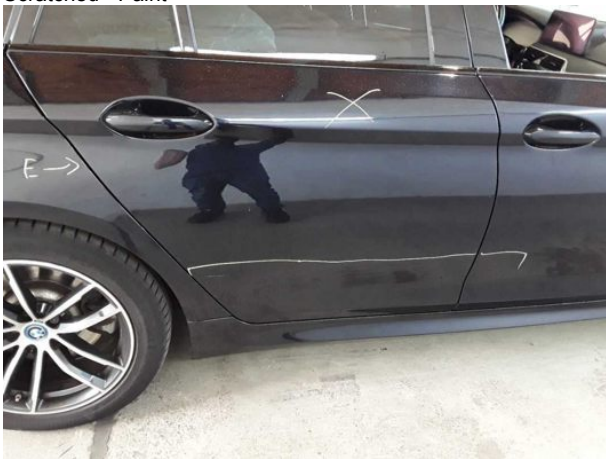
**Damage #8:** Door - rear right side: Door - Scratched - Paint

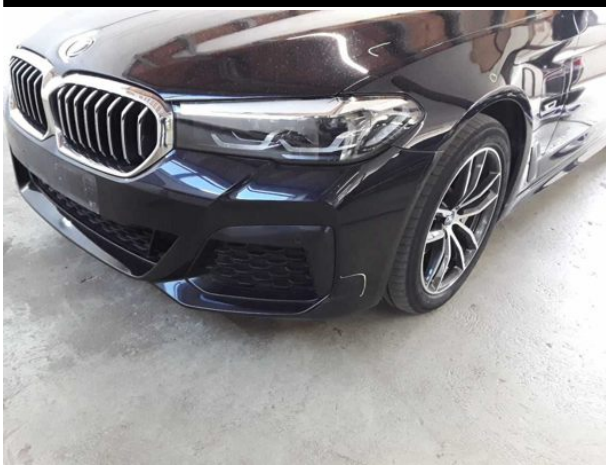
| No. | Component group | Description |
|---|---|---|
| 9 | Front bumper | Front bumper - Scratched - Repair and paint |

**Damage #9:** Front bumper: Front bumper - Scratched - Repair and paint

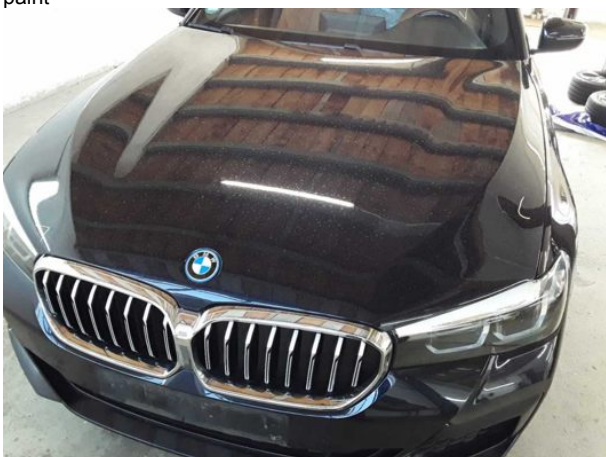
**Damage #10:** Bonnet: Bonnet - Scratched - Paint

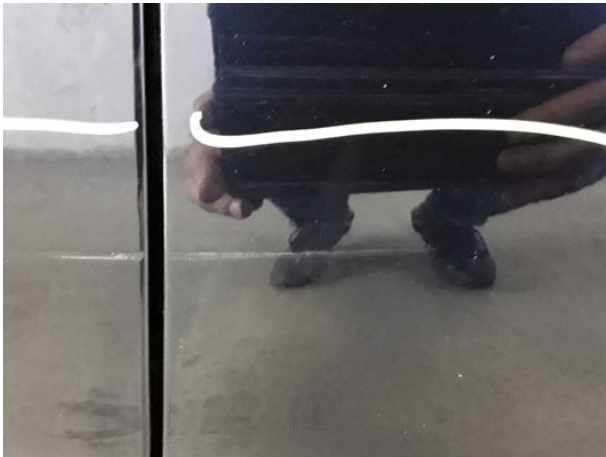
**Damage #11:** Door - front right side: Door - Scratched - Paint

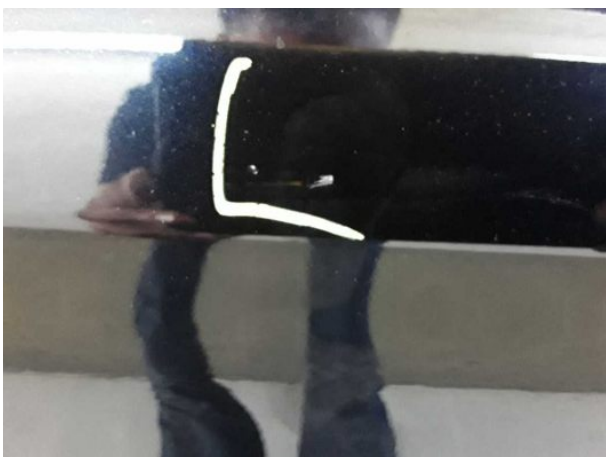
**Damage #11:** Door - front right side: Door - Scratched - Paint

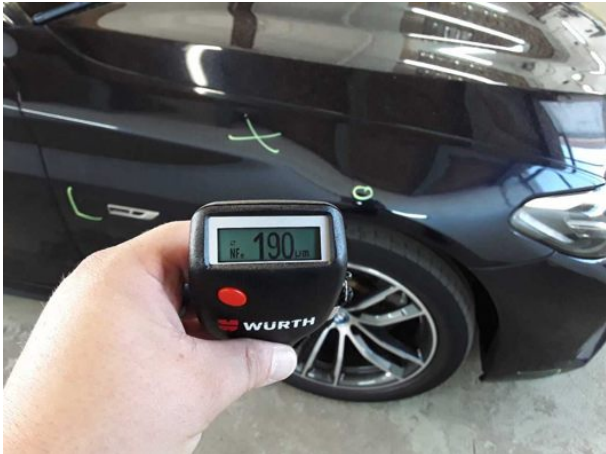
**Repainting 1:** Mudguard - right side, Door - rear right side, Door - front right side

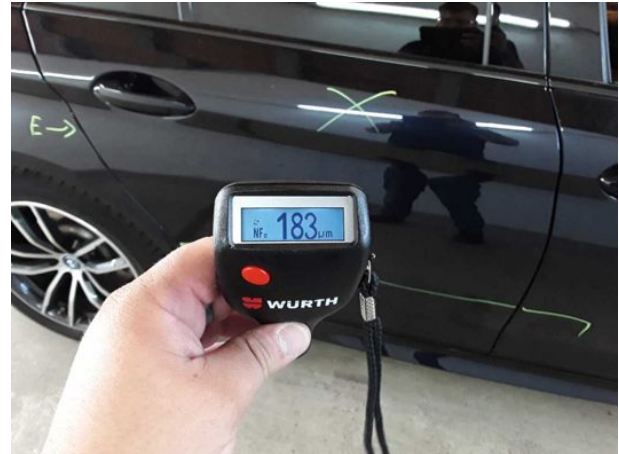
**Repainting 1:** Mudguard - right side, Door - rear right side, Door - front right side

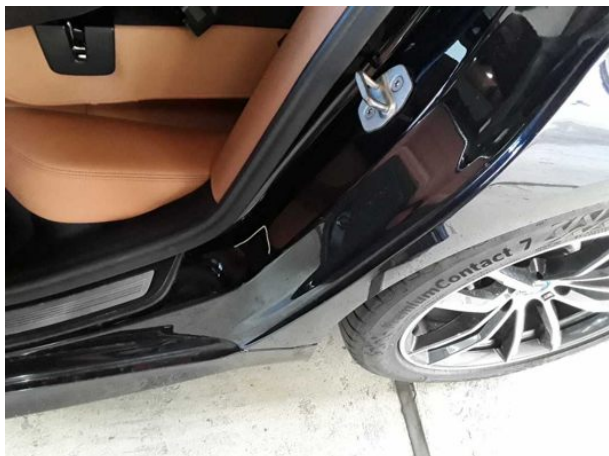
**Beschädigung #1:** Seitenwand links: Einstieg - verkratzt / verschürft - Smart Repair

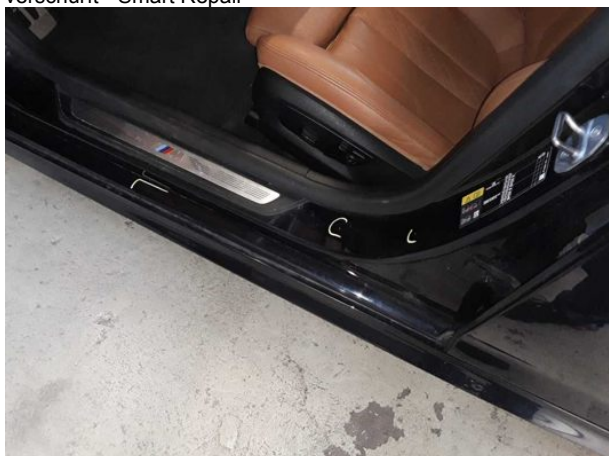
| Nr. | Bauteilgruppe | Beschreibung |
|---|---|---|
| 2 | Schweller links | Einstieg - verkratzt / verschürft - Smart Repair |

**Beschädigung #2:** Schweller links: Einstieg - verkratzt / verschürft - Smart Repair

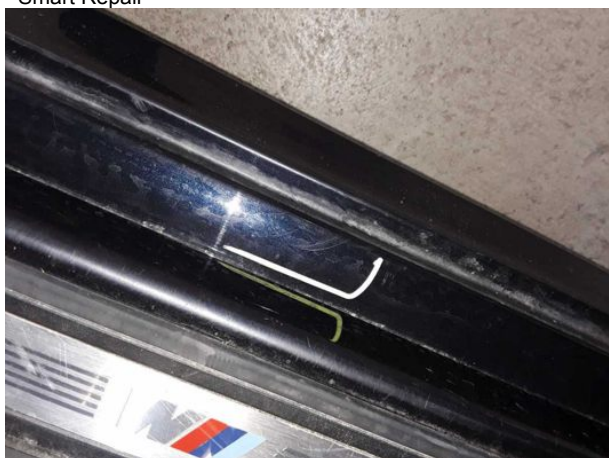
**Beschädigung #2:** Schweller links: Einstieg - verkratzt / verschürft - Smart Repair

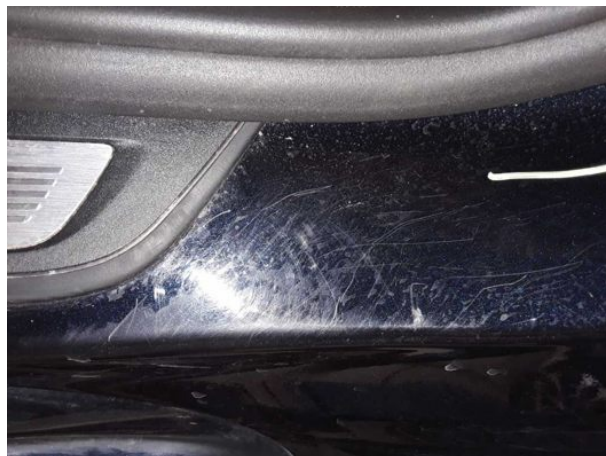
**Beschädigung #1:** Seitenwand links: Einstieg - verkratzt / verschürft - Smart Repair

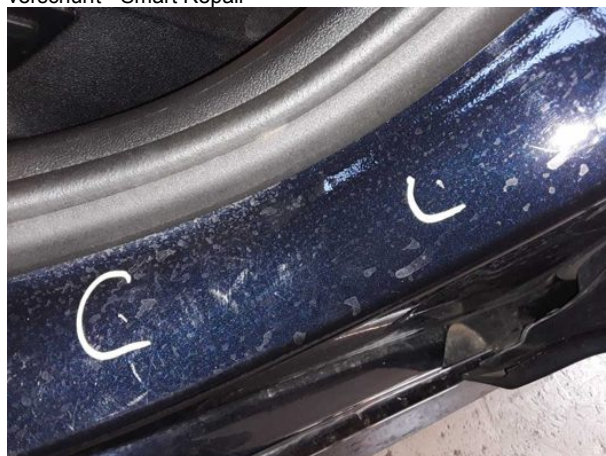
**Beschädigung #2:** Schweller links: Einstieg - verkratzt / verschürft - Smart Repair

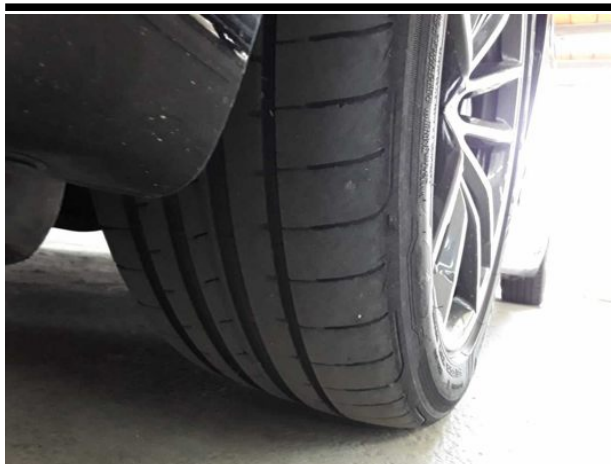
**Beschädigung #4:** Rad/Reifen: Reifen vorn - verschlissen - erneuern

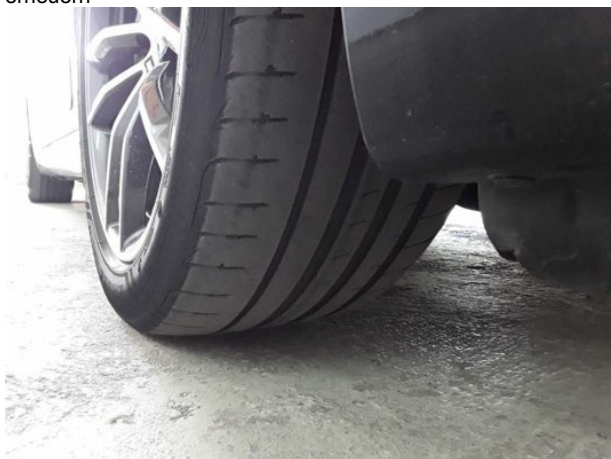
**Beschädigung #4:** Rad/Reifen: Reifen vorn - verschlissen - erneuern

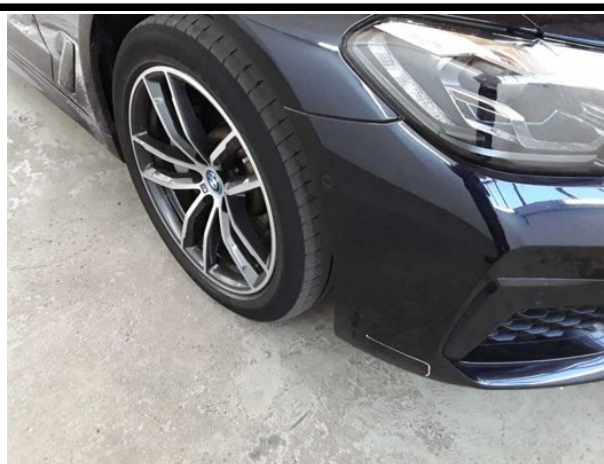
**Beschädigung #4:** Rad/Reifen: Reifen vorn - verschlissen - erneuern

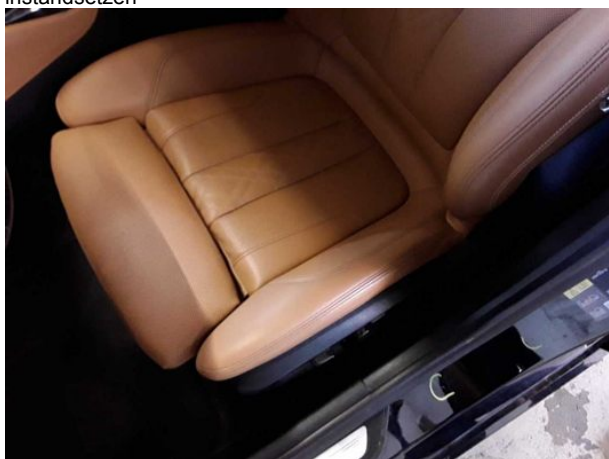
| Nr. | Bauteilgruppe | Beschreibung |
|---|---|---|
| 6 | Sitz vorn | Sitzbezug links - gebrochen / gerissen - erneuern |

**Beschädigung #6:** Sitz vorn: Sitzbezug links - gebrochen / gerissen - erneuern

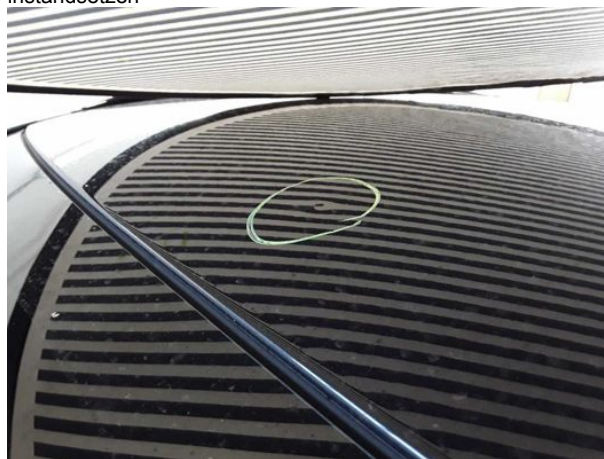
**Beschädigung #5:** Fahrzeugdach: Dach - Delle(n) - sanft instandsetzen

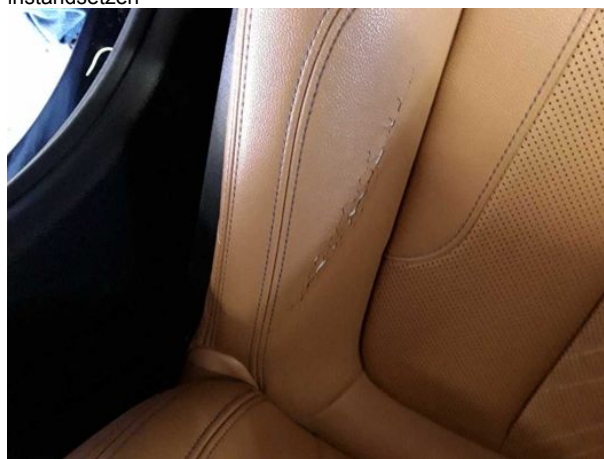
**Beschädigung #6:** Sitz vorn: Sitzbezug links - gebrochen / gerissen - erneuern

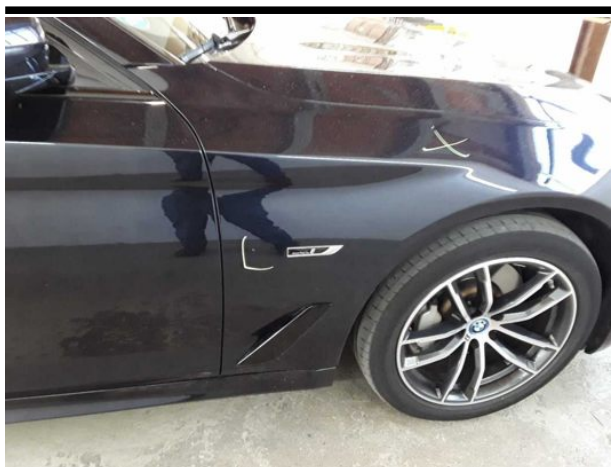
**Beschädigung #7:** Kotflügel rechts: Kotflügel rechts - verkratzt / verschürft - lackieren

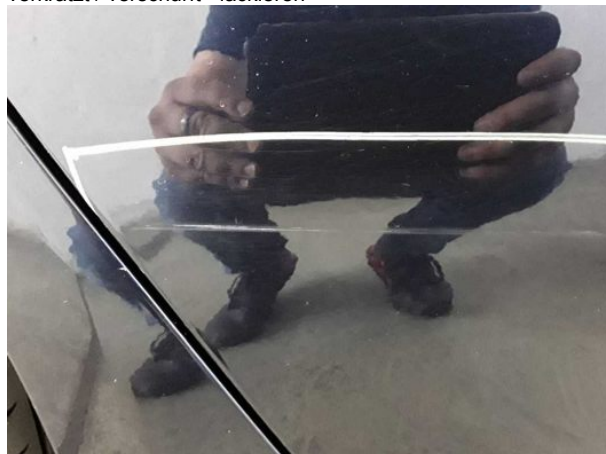
**Beschädigung #8:** Tür hinten rechts: Tür - verkratzt / verschürft - lackieren

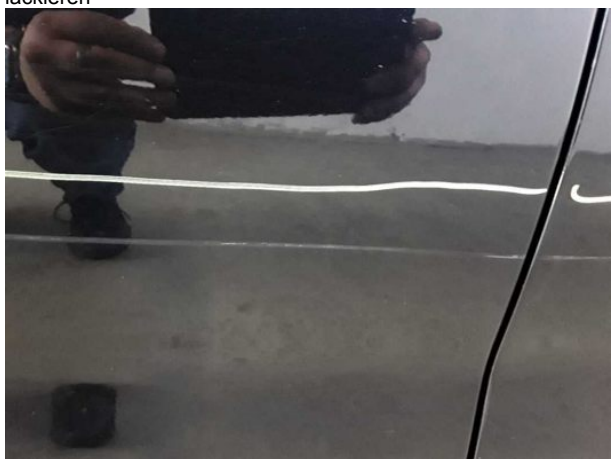
**Beschädigung #8:** Tür hinten rechts: Tür - verkratzt / versch... - lackieren

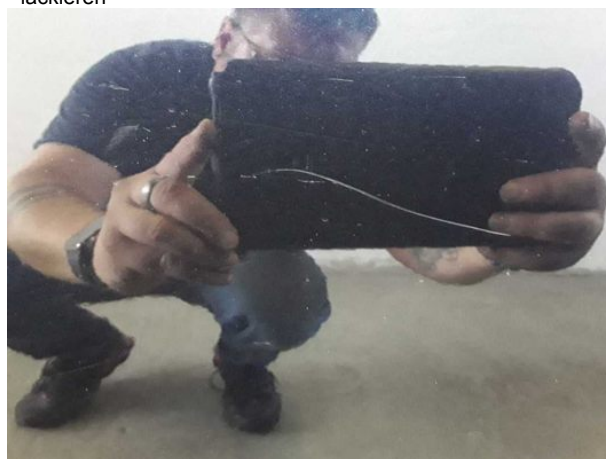
**Beschädigung #8:** Tür hinten rechts: Tür - verkratzt / verschürft - lackieren

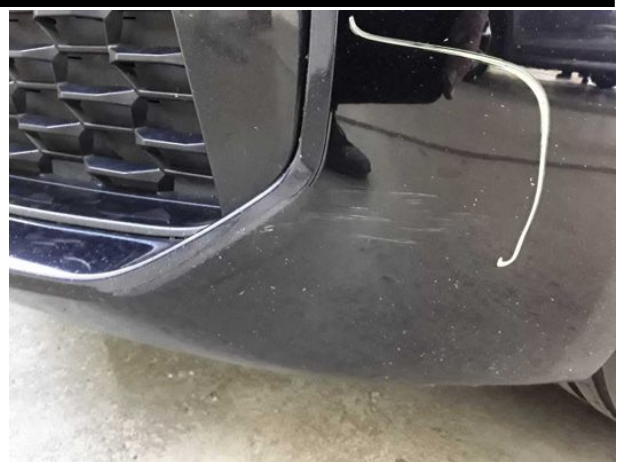
**Beschädigung #9:** Stossfänger vorn: Stossfänger vorn - verkratzt / verschürft - instandsetzen und lackieren

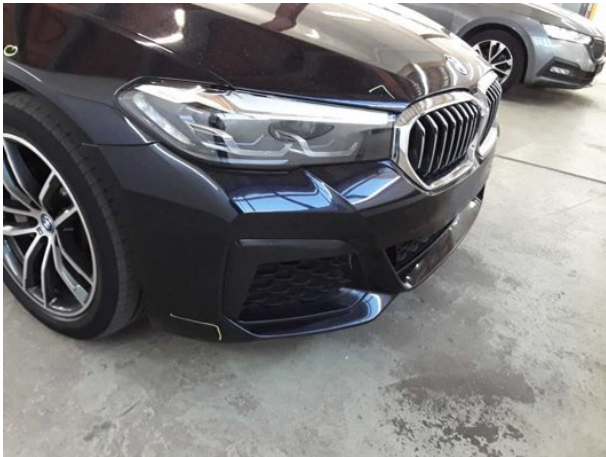
**Beschädigung #9:** Stossfänger vorn: Stossfänger vorn - verkratzt / verschürft - instandsetzen und lackieren

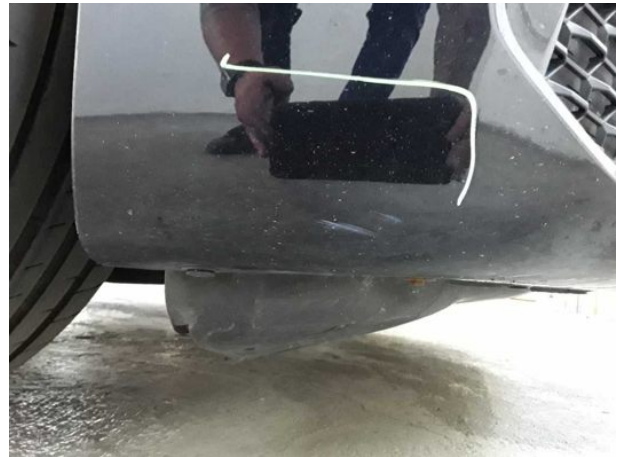
**Beschädigung #9:** Stossfänger vorn: Stossfänger vorn - verkratzt / verschürft - instandsetzen und lackieren

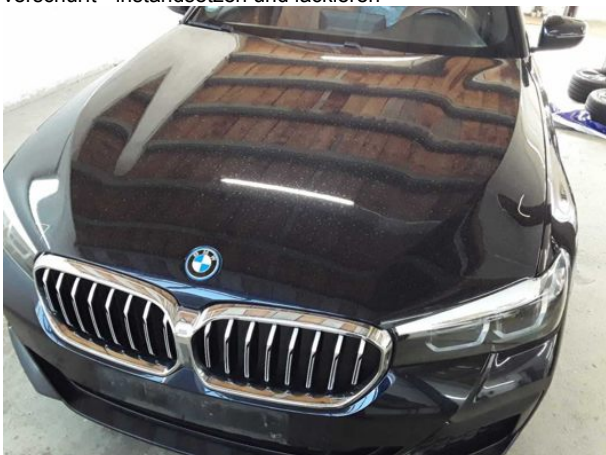
**Beschädigung #9:** Stossfänger vorn: Stossfänger vorn - verkratzt / verschürft - instandsetzen und lackieren

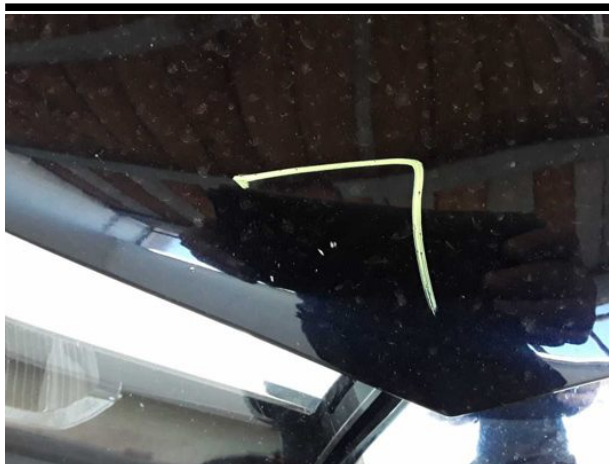
**Beschädigung #10:** Motorhaube: Motorhaube - verkratzt / verschürft - lackieren

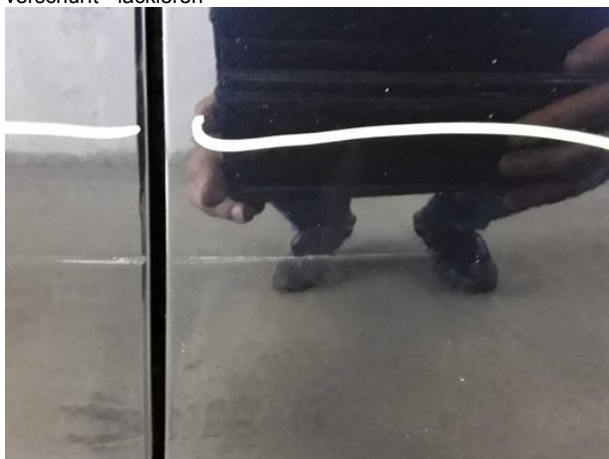
**Beschädigung #11:** Tür vorn rechts: Tür - verkratzt / verschürft - lackieren

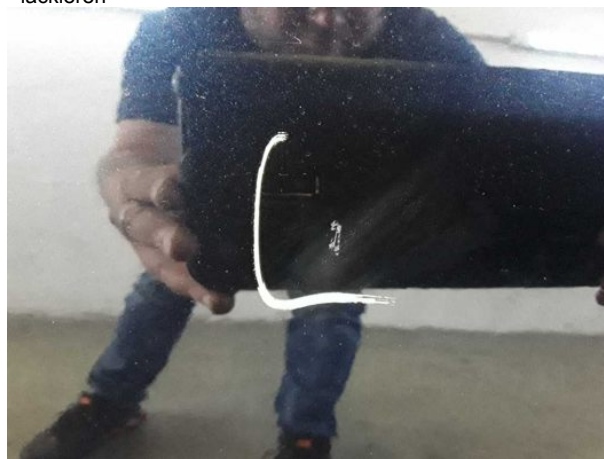
**Beschädigung #11:** Tür vorn rechts: Tür - verkratzt / verschürft - lackieren

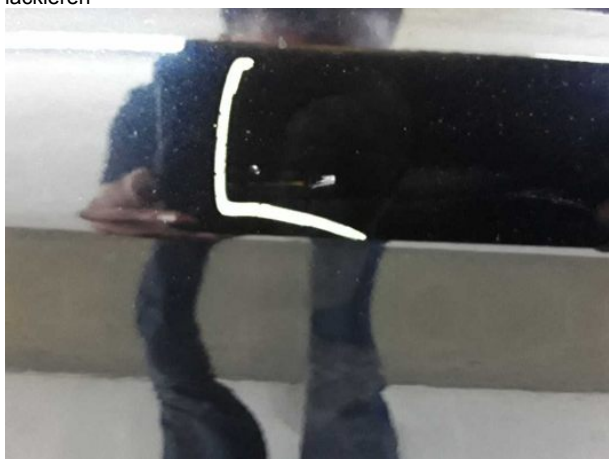
**Beschädigung #11:** Tür vorn rechts: Tür - verkratzt / verschürft - lackieren

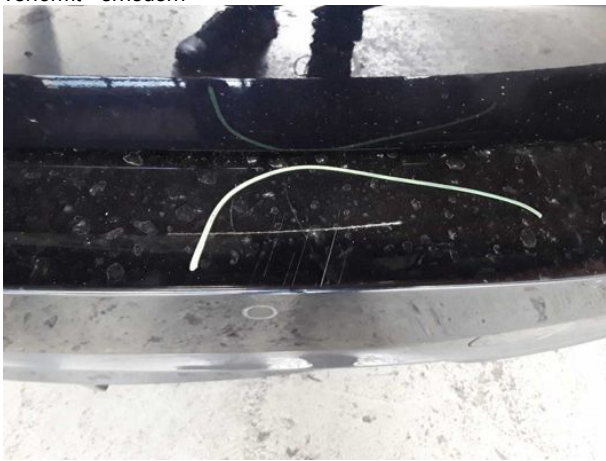
**Beschädigung #12:** Stossfänger hinten: Stossfänger hinten - verformt - erneuern
