## Expertise

Verkaufsgutachten

Mercedes-Benz Sprinter

**Fahrgestellnummer** W1V9106231P510003

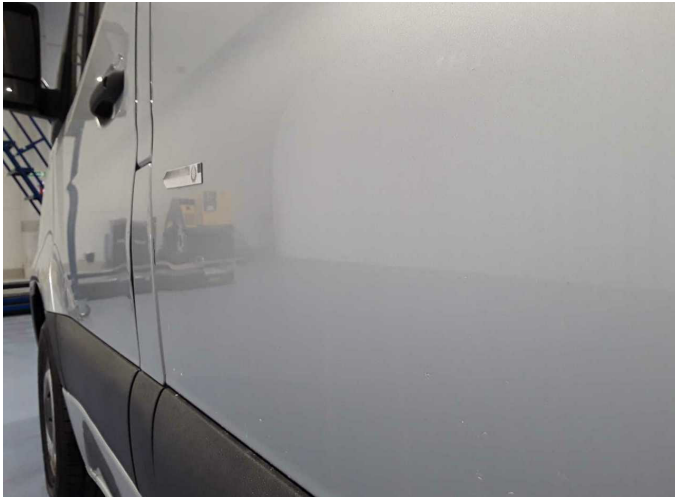
| Nr. | Bauteilgruppe | Beschreibung | Kosten (netto) | Minderwert |
|---|---|---|---|---|
| 3 | Seitenwand links | Seitenwand - Delle / Lackschaden - instandsetzen/lackieren (S3) | 0,00 € | 0,00 € |

**Beschädigung 3:** Seitenwand links: Seitenwand - Delle / Lackschaden - instandsetzen/lackieren (S3)

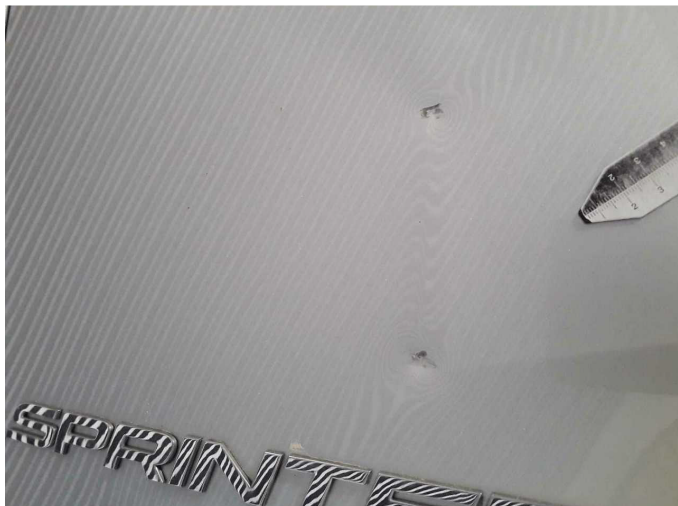
| Nr. | Bauteilgruppe | Beschreibung | Kosten (netto) | Minderwert |
|---|---|---|---|---|
| 8 | Heckklappe/-tür | Hecktür links - beschädigt - erneuern | 0,00 € | 0,00 € |

**Beschädigung 8:** Heckklappe/-tür: Hecktür links - beschädigt - erneuern

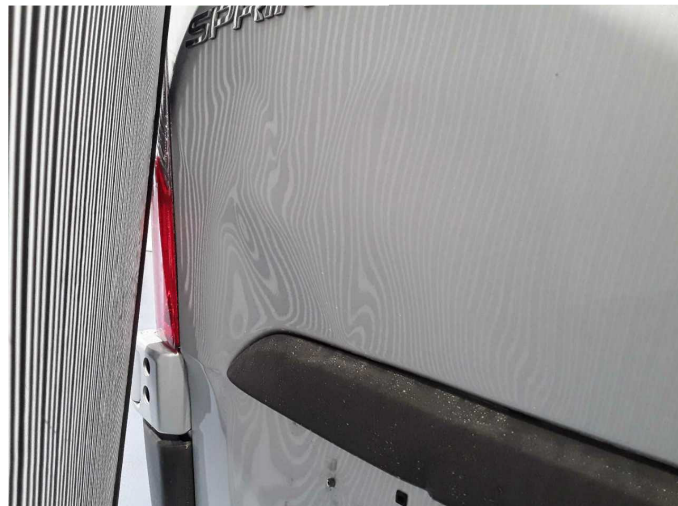
**Beschädigung 8:** Heckklappe/-tür: Hecktür links - beschädigt - erneuern

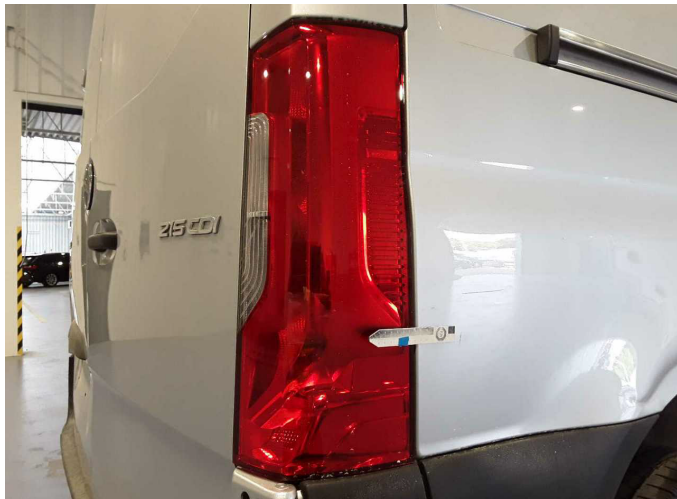
| Nr. | Bauteilgruppe | Beschreibung | Kosten (netto) | Minderwert |
|---|---|---|---|---|
| 10 | Heckleuchte | Heckleuchte rechts - beschädigt - erneuern | 0,00 € | 0,00 € |

**Beschädigung 10:** Heckleuchte: Heckleuchte rechts - beschädigt - erneuern

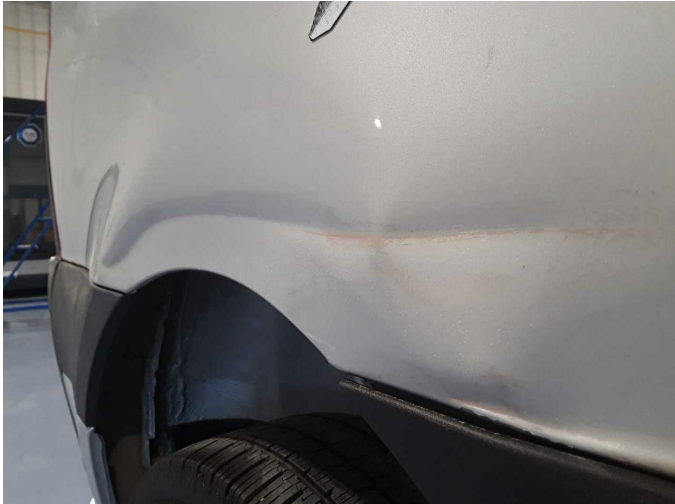
| Nr. | Bauteilgruppe | Beschreibung | Kosten (netto) | Minderwert |
|---|---|---|---|---|
| 13 | Seitenwand rechts | Seitenwand - Delle / Lackschaden - instandsetzen/lackieren (S3) | 0,00 € | 0,00 € |

**Beschädigung 13:** Seitenwand rechts: Seitenwand - Delle / Lackschaden - instandsetzen/lackieren (S3)

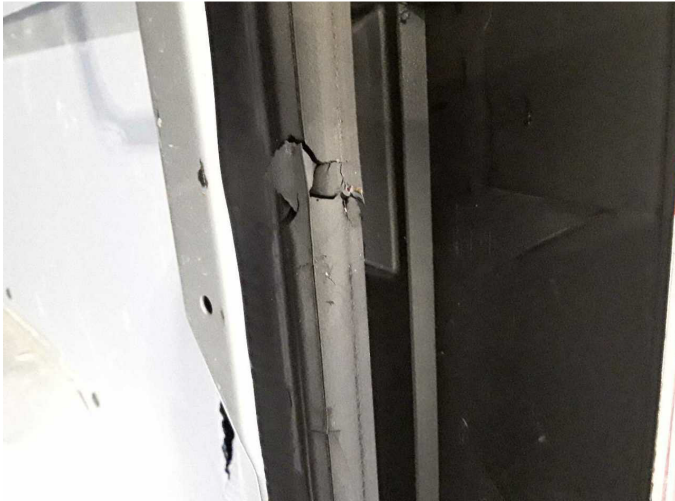
**Beschädigung 24:** Heckklappe/-tür: Dichtung - beschädigt - erneuern

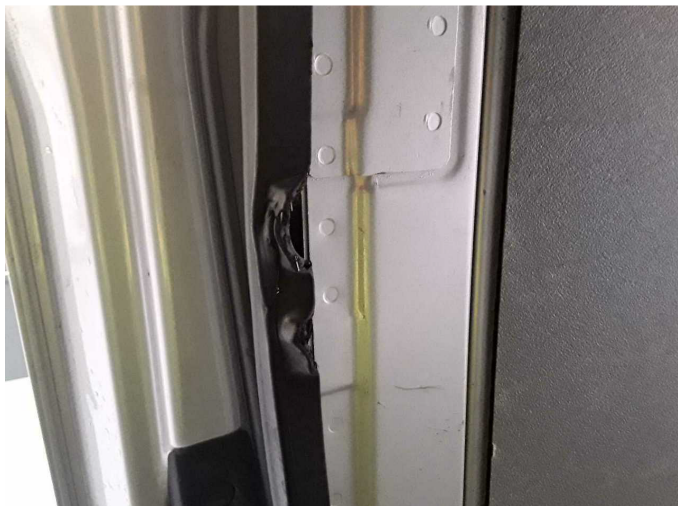
**Beschädigung 27:** Verkleidungen/Abdeckungen: Laderaumverkleidung rechts - gebrochen / gerissen - erneuern

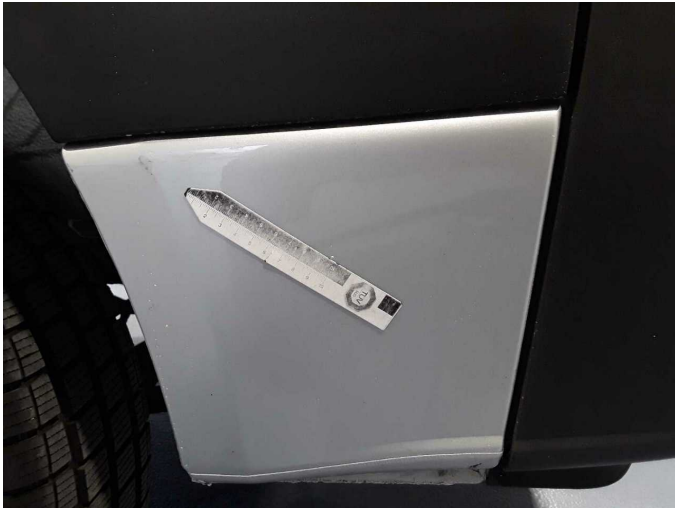
**Gebrauchsspur 1:** Seitenwand links: Radlauf - verkratzt / verschürft - kein Abzug

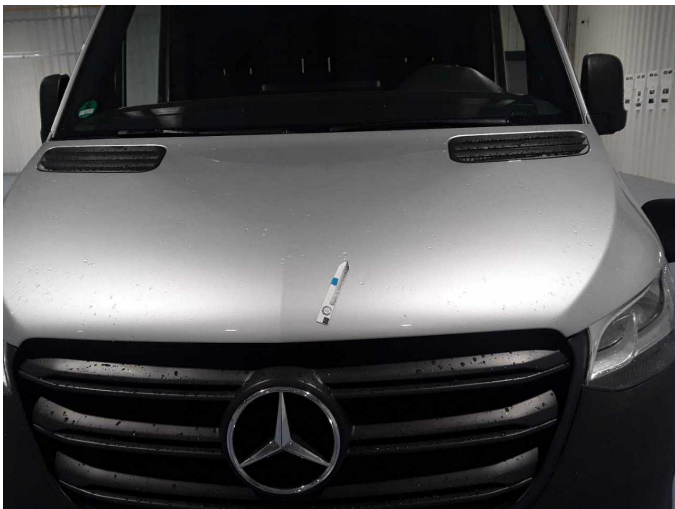
**Gebrauchsspur 2:** Motorhaube: Motorhaube - Delle(n) - kein Abzug
