**Fahrzeug:** FORD S-MAX 2.5 Duratec FHEV Edition Van5-türig 2488 ccm 190 PS / 140 KW bleifrei 0-Gang Automatik

| Amtliches Kennzeichen: | HD -OG 2018 | Fahrgestell-Nummer: | WF0JXXWPCHEMA55576 |

Inspection date: 15 Jul 2026  
**Protocol number: 46517648**  
Delivery date: 15 Jul 2026

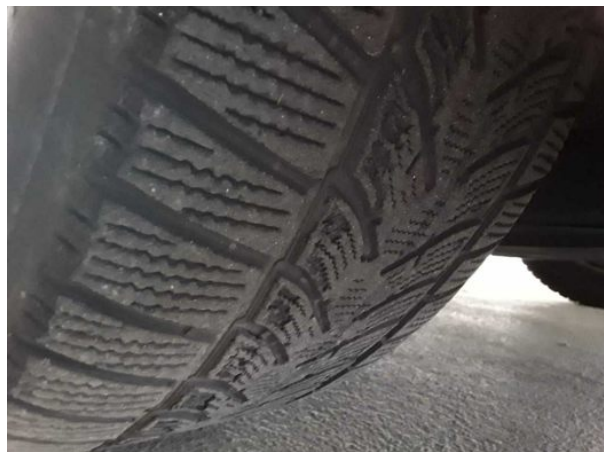
**Damage #2:** Wheel / tyres: Tyres - complete set (Winter) - Worn - No deduction

**Damage #2:** Wheel / tyres: Tyres - complete set (Winter) - W... - No deduction

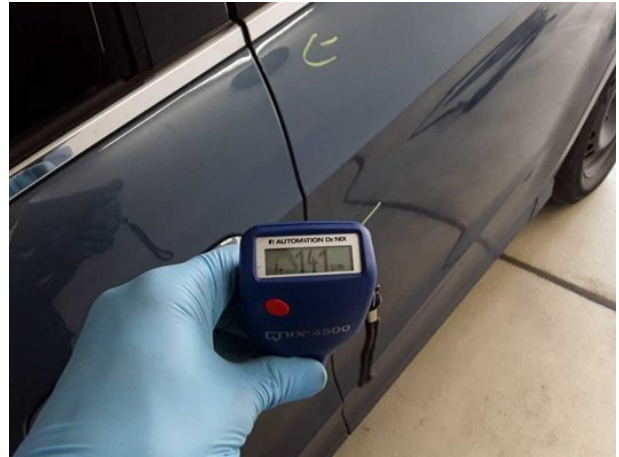
**Repainting 1:** Mudguard - left side, Door - front left side

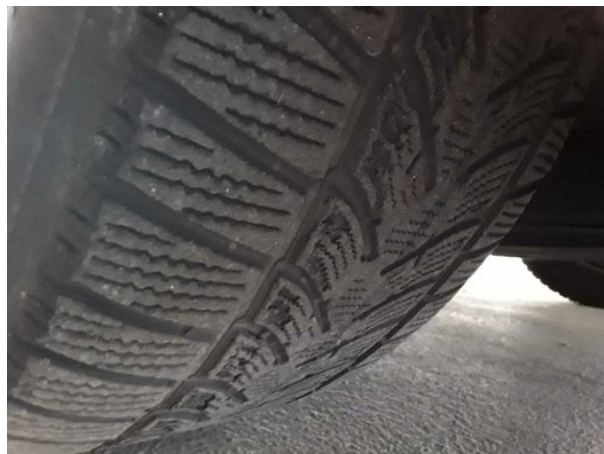
**Beschädigung #2:** Rad/Reifen: Reifensatz komplett (Winter) - verschlissen - kein Abzug
