WBA7K310607L13535

| Type / Model | 1er-Reihe 118i Advantage Schräghecklimousine 5-türig 1499 ccm 136 PS / 100 KW bleifrei 6-Gang Manuell | | |

## Zustandsbericht

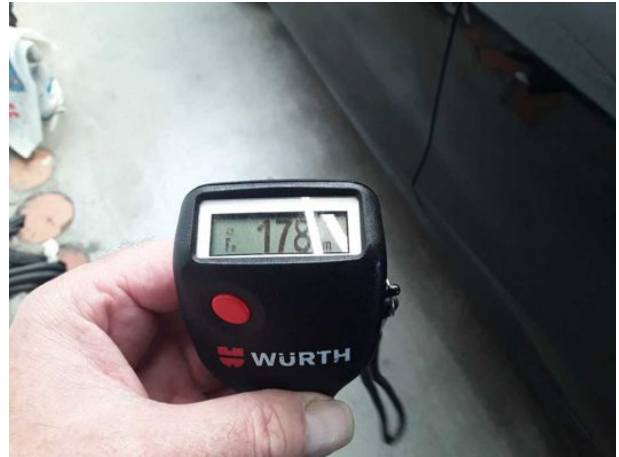
**Repainting 1:** Door - rear left side
