## Zustandsbericht

#### Hyundai Ioniq 5 (05.2021->) Dynamiq Elektro

| Fahrzeug-Ident.-Nr.: | KMHKN81AFNU092002 | Laufleistung abgelesen: | 103918 km |
| Erstzulassung / Baujahr: | 23.05.2022 / 2022 | Besichtigungsdatum/-ort: | 01.07.2026 27572<br>Bremerhaven |

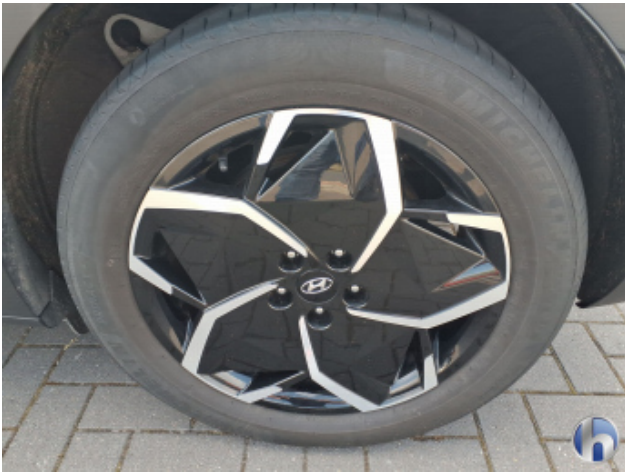
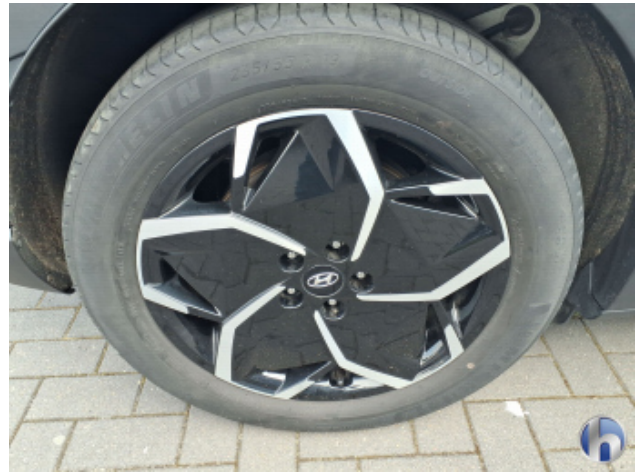
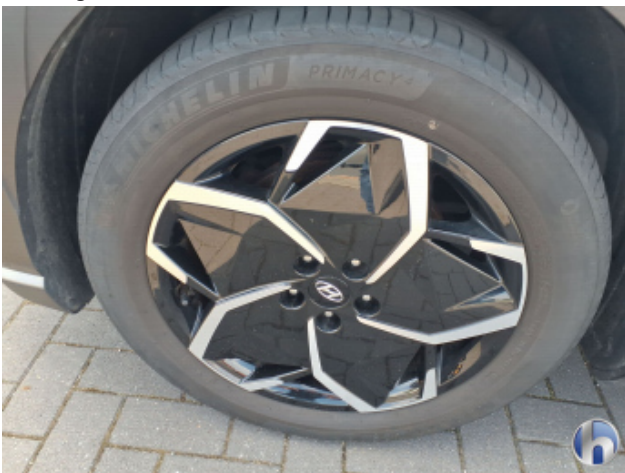
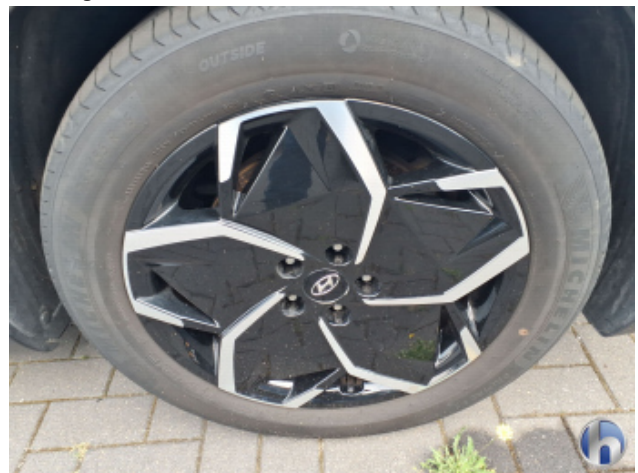
Bereifung

| Montierte Bereifung | | |
|---|---|---|
| 1. Achse - links / Zust. | <b>Michelin</b> | <b>235/55/R19/-V 5 mm</b> |
| 1. Achse - rechts / Zust. | <b>Michelin</b> | <b>235/55/R19/-V 5 mm</b> |
| 2. Achse - links / Zust. | <b>Michelin</b> | <b>235/55/R19/-V 5 mm</b> |
| 2. Achse - rechts / Zust. | <b>Michelin</b> | <b>235/55/R19/-V 5 mm</b> |

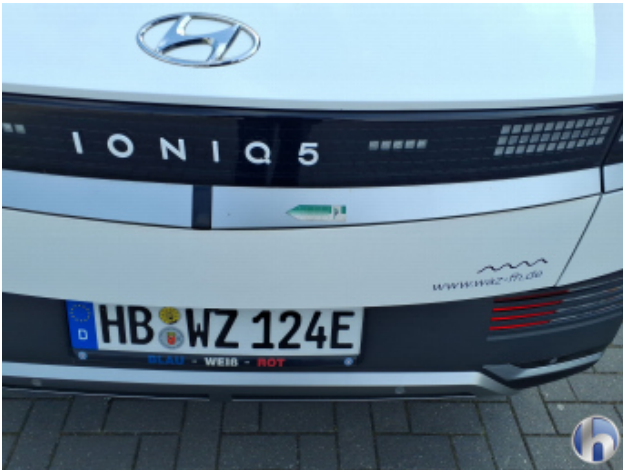
5. Fahrzeug  
Beklebt - Entkleben / Reinigen

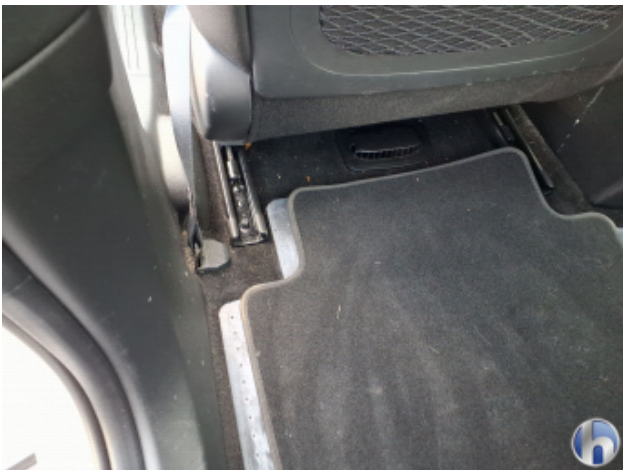
6. Sitz Innenraum rechts vorne  
Verschmutzt - Reinigen

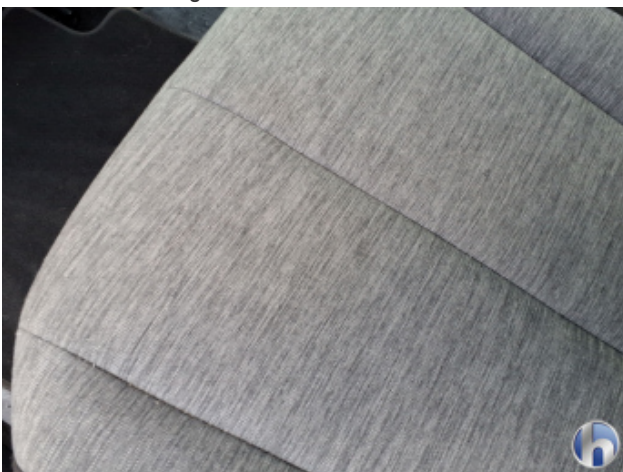
6. Sitz Innenraum rechts vorne  
**Verschmutzt - Reinigen**
