PROTOKOLLNUMMER: 44659037

Gutachten

W1VFFBEZ9RP667951

Betreff	[REDACTED]
Auftrag durch	[REDACTED] [REDACTED] [REDACTED]
Besichtigungsdatum / Ort	24.03.2026
Fahrzeugart	Transporter
Hersteller	Mercedes-Benz
Modell / Verkaufsbezeichnung	Sprinter 211 CDI Hochdach
Schlüssel-Nummern HSN / TSN	2222 BFE 08141
Fahrzeug-Identnummer	W1VFFBEZ9RP667951
Anzahl Besitzer	1
Erstzulassung	28.12.2023
Nächste HU	01/2026
Fahrzeug Dokumente	Zum Zeitpunkt der Besichtigung lagen die Zulassungsbescheinigung Teil 1 (Schein) sowie die Zulassungsbescheinigung Teil 2 (Brief) vor. (Kopie) ZB Teil 1 (Schein) nicht entgegen genommen
Nummer ZB2	HB930398
Fahrzeug Kennzeichen	Kennzeichen nicht entgegen genommen
Laufleistung	98.060 km / abgelesen
Farbe / Farbcode	9147 arktikweiß
Antriebsart	Frontantrieb
Kraftstoffart	Diesel
Hubraum / Leistung	1.950 ccm/ 84 kW
Zylinder / Schadstoffklasse	4 / EURO6;WLTP;AR;PI/CI;N1 III, N2
zul. Gesamtgewicht (kg)	3.000
zul. Nutzlast (kg)	918
Maße (L/B/H)	5932 x 2020 x 2638

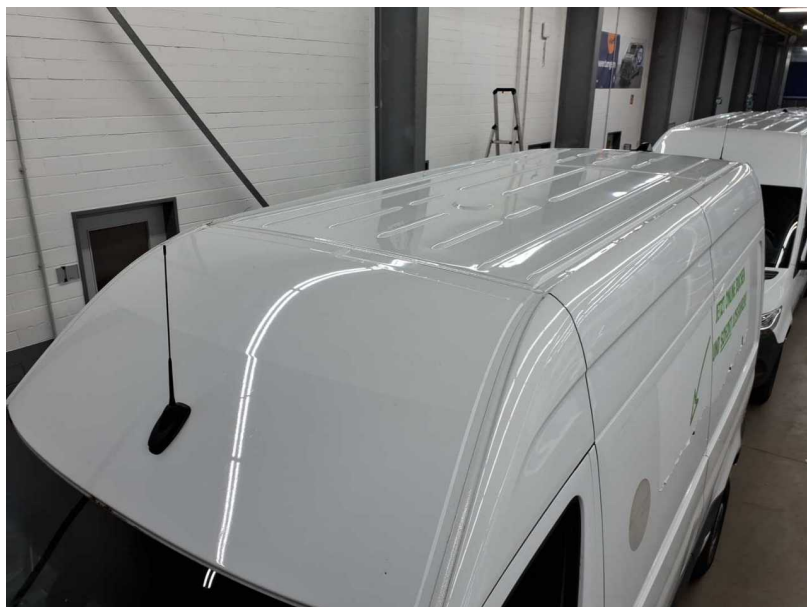
Abbildung 5: Fahrzeugdach

Nr.	Schadenort	Rep.Kosten
1	Dach	██████
Summe (netto):		██████

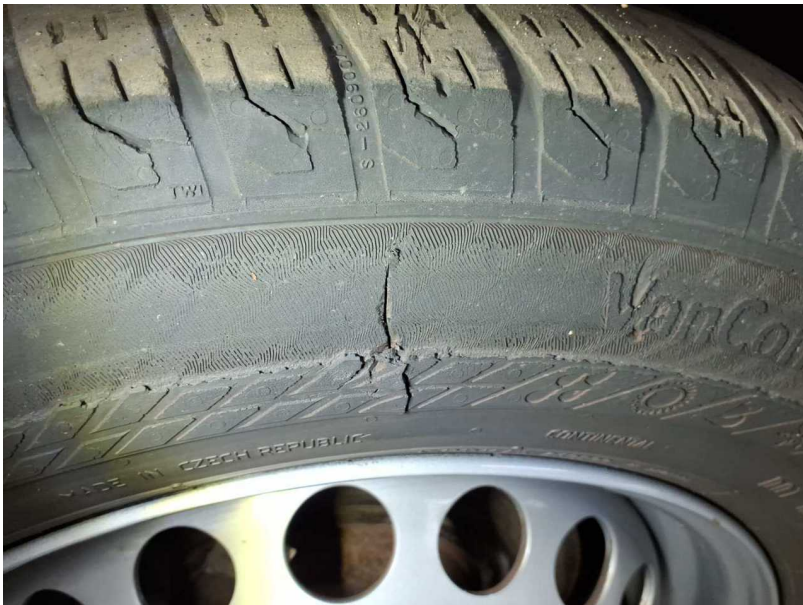
- Das Fahrzeug war zum Zeitpunkt der Besichtigung, aufgrund des unter Unfall oder wertmindernden Faktoren aufgeführten Schadenmerkmals, nicht betriebs bzw. verkehrssicher.
Dies hat folgenden Grund: Reifen

Beschädigung #6: Rad/Reifen: Reifen vorn links - beschädigt - erneuern

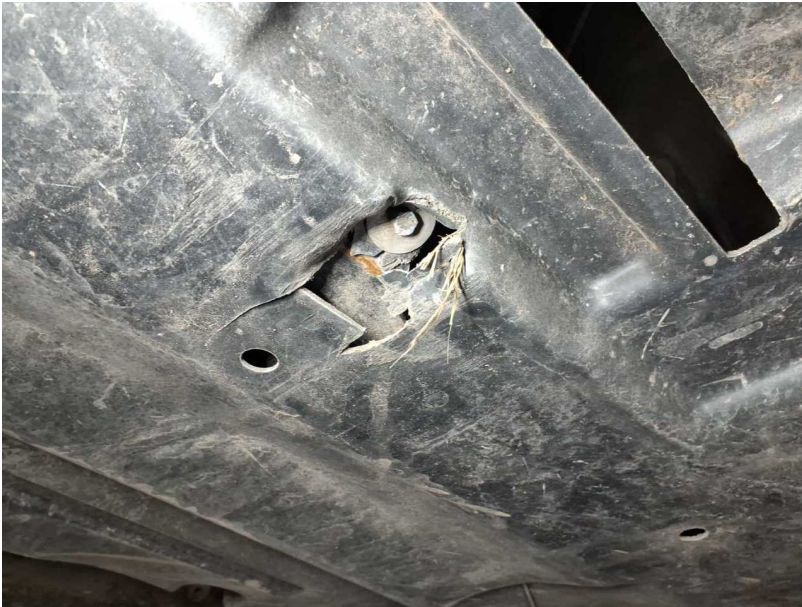
Beschädigung #10: Motor: Motorverkleidung unten (Kostenausweitung möglich) - gebrochen / gerissen - erneuern

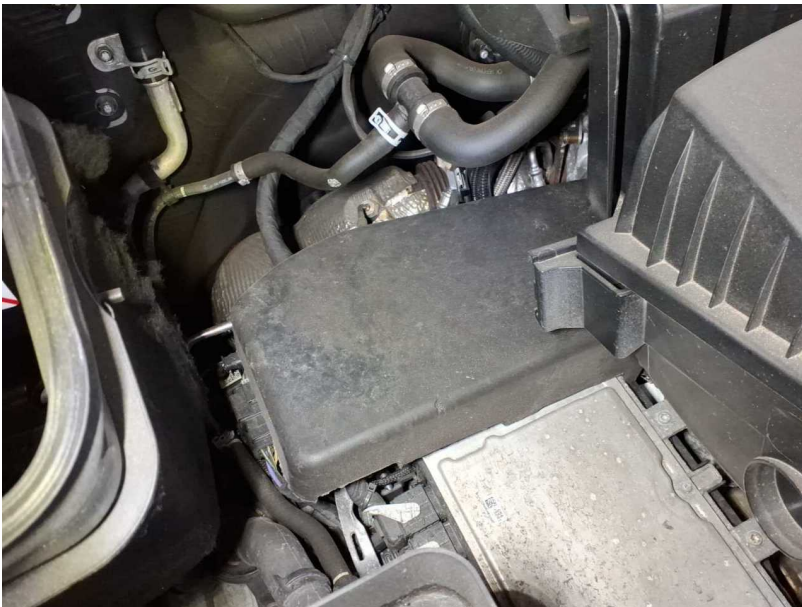
Beschädigung #12: Motor: Motorabdeckung oben / Blende (Kostenausweitung möglich) - Marderschaden - erneuern

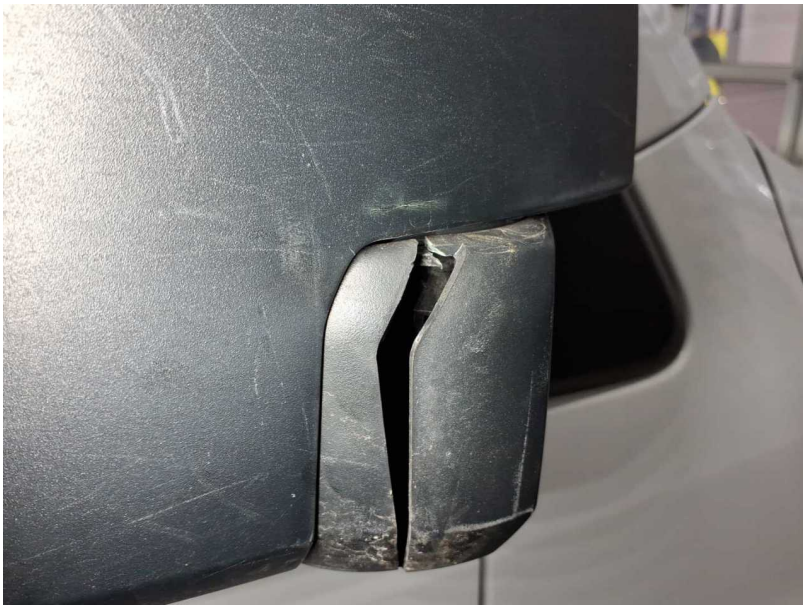
Beschädigung #14: Außenspiegel rechts: Rahmen (Kostenausweitung möglich) - gebrochen / gerissen - erneuern

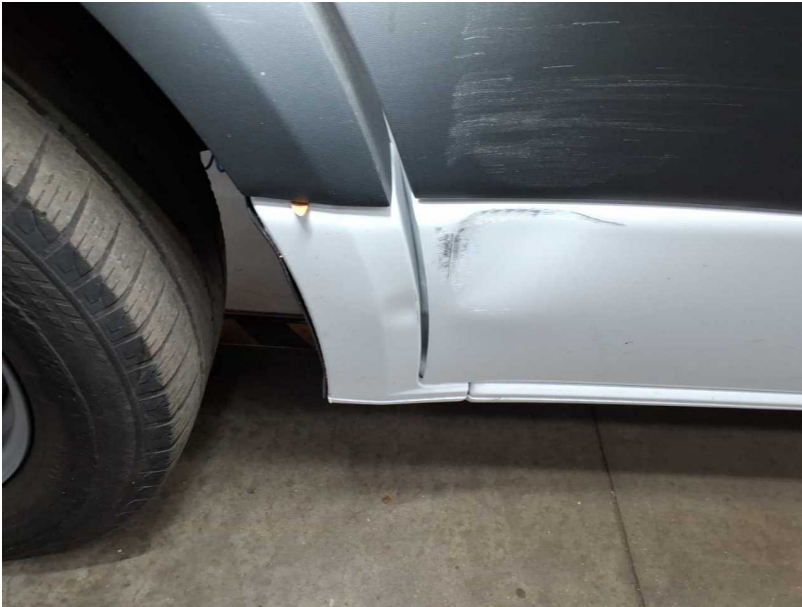
Beschädigung #15: Kotflügel links: Radlauf (Beplankung) - beschädigt - erneuern

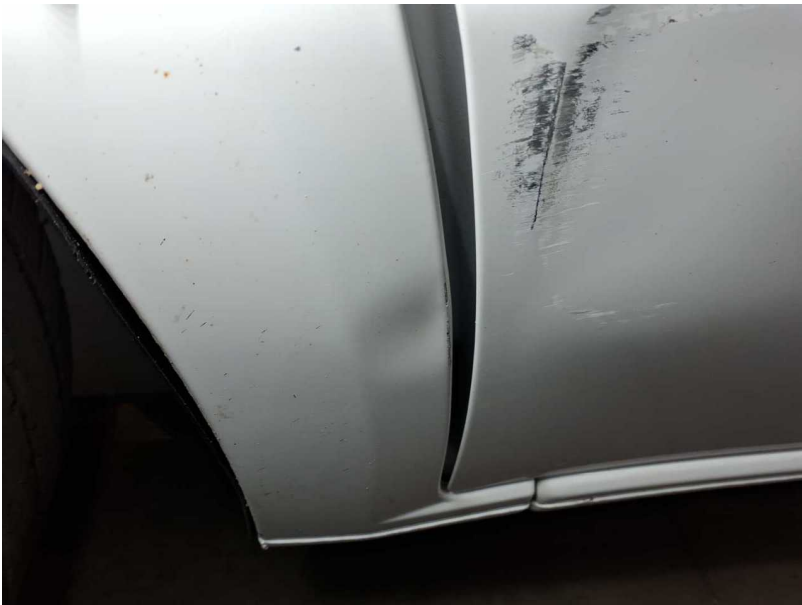
Beschädigung #15: Kotflügel links: Radlauf (Beplankung) - beschädigt - erneuern

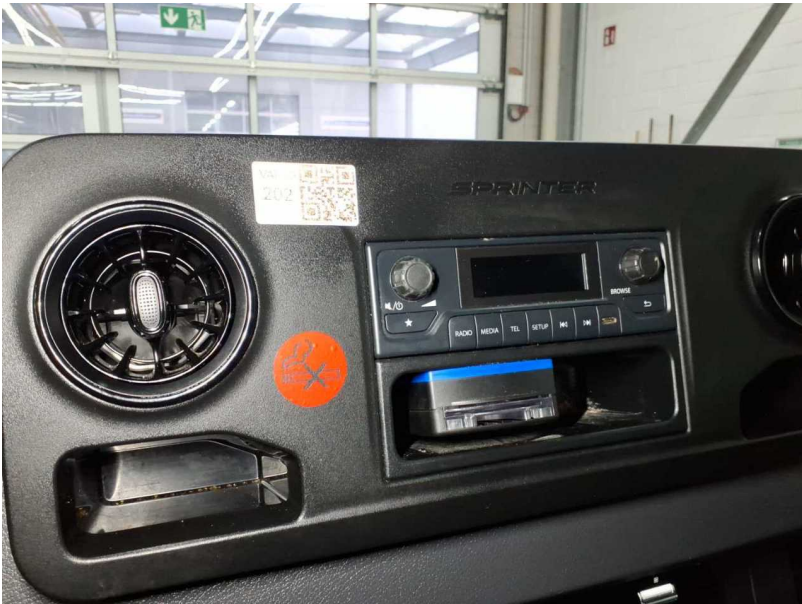
Beschädigung #16: Interieur: Innenraum (Zubehör rückrüsten, Kostenausweitung möglich) - abweichend Auslieferungszustand - entfernen

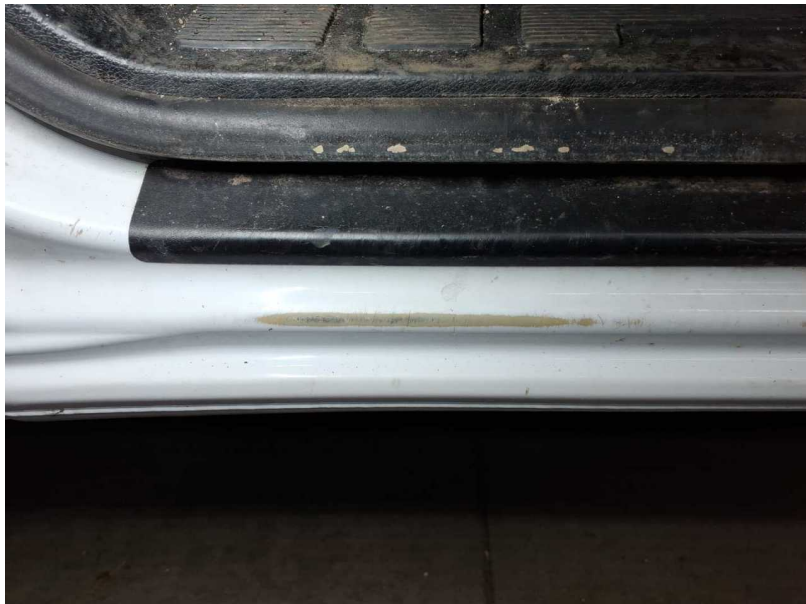
Beschädigung #17: Schweller links: Einstieg - Kratzer - lackieren

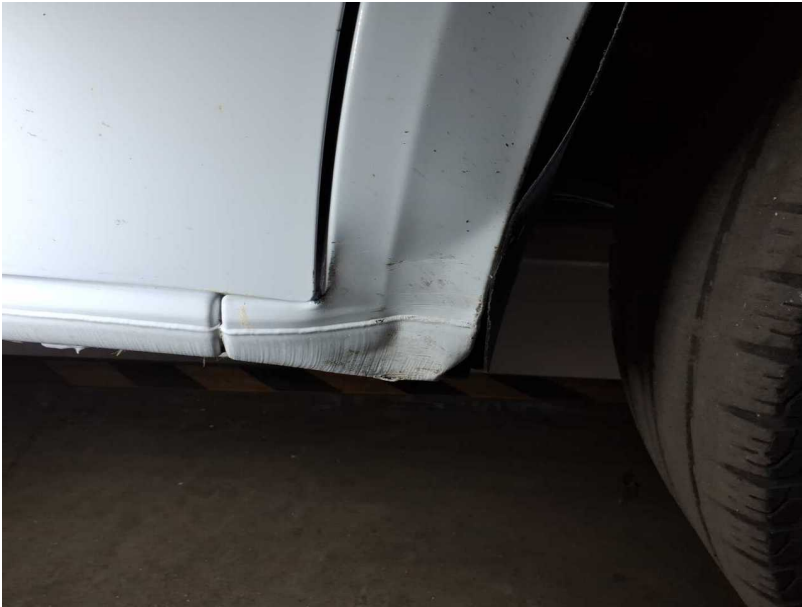
Beschädigung #19: Kotflügel rechts: Kotflügel rechts (Beplankung und Schutzleiste) - verformt - erneuern

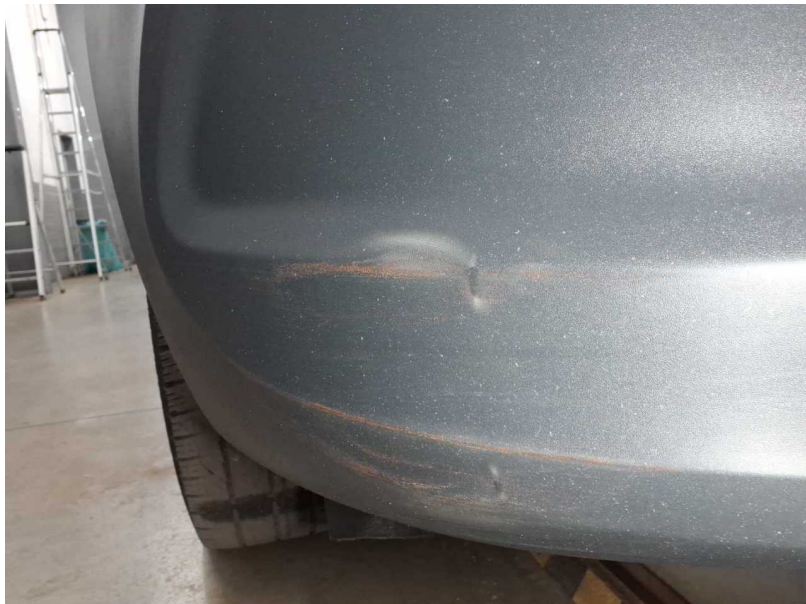
Beschädigung #22: Stossfänger vorn: Stossfänger vorn (Kostenausweitung möglich) - verformt - erneuern

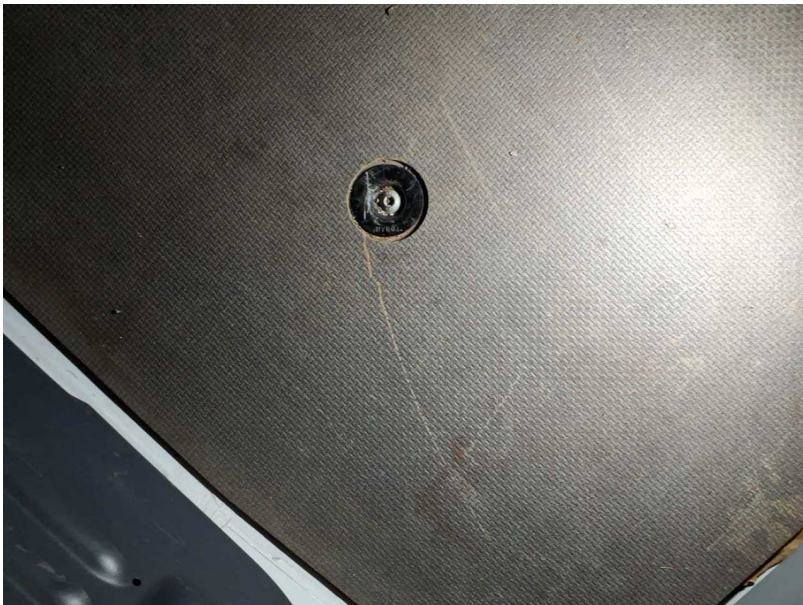
Beschädigung #24: Heckbereich: Holzboden - verkratzt / verschürft - Wertminderung

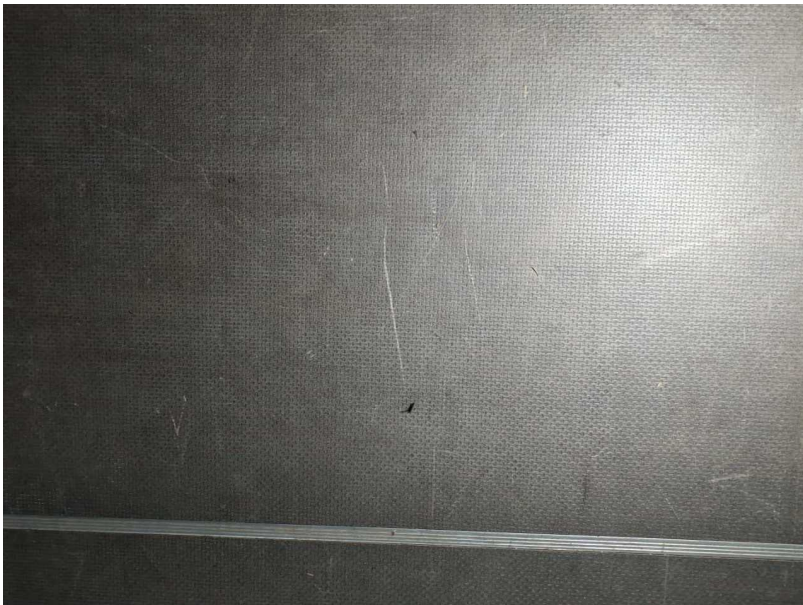
Beschädigung #24: Heckbereich: Holzboden - verkratzt / verschürft - Wertminderung

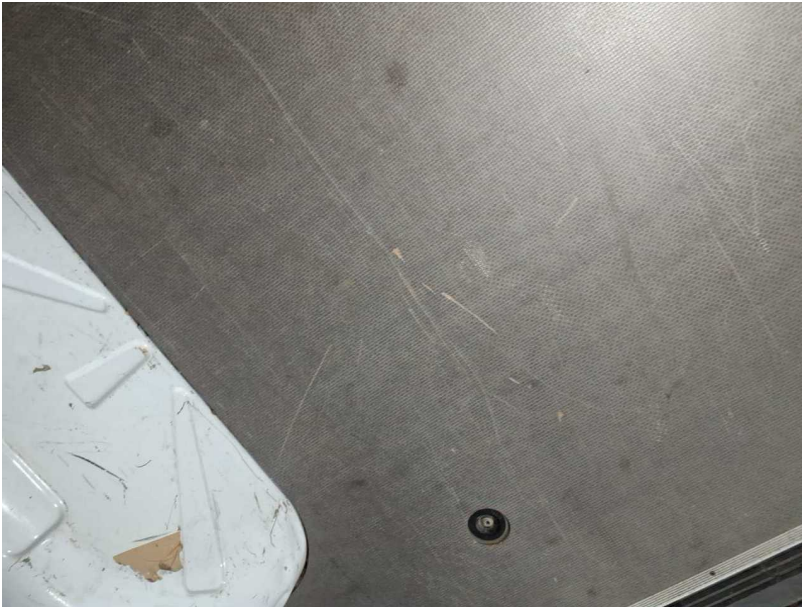
Beschädigung #24: Heckbereich: Holzboden - verkratzt / verschürft - Wertminderung

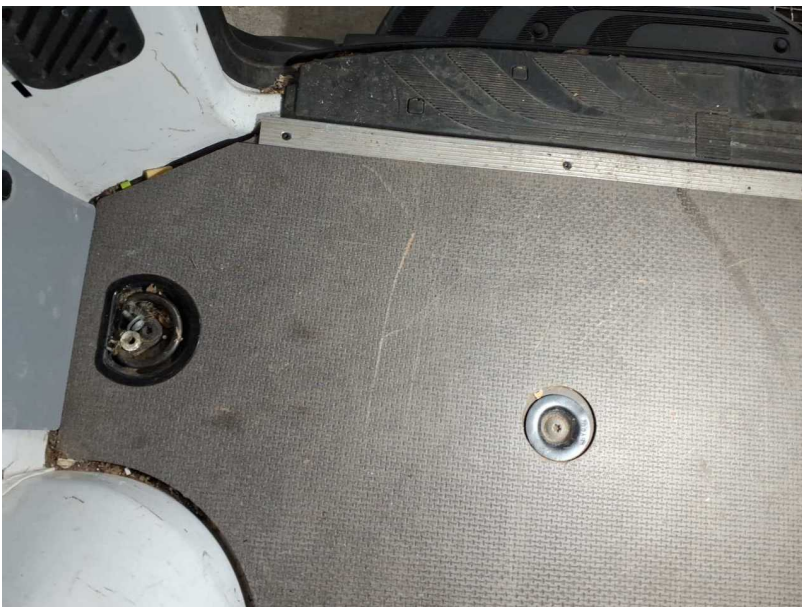
Beschädigung #24: Heckbereich: Holzboden - verkratzt / verschürft - Wertminderung

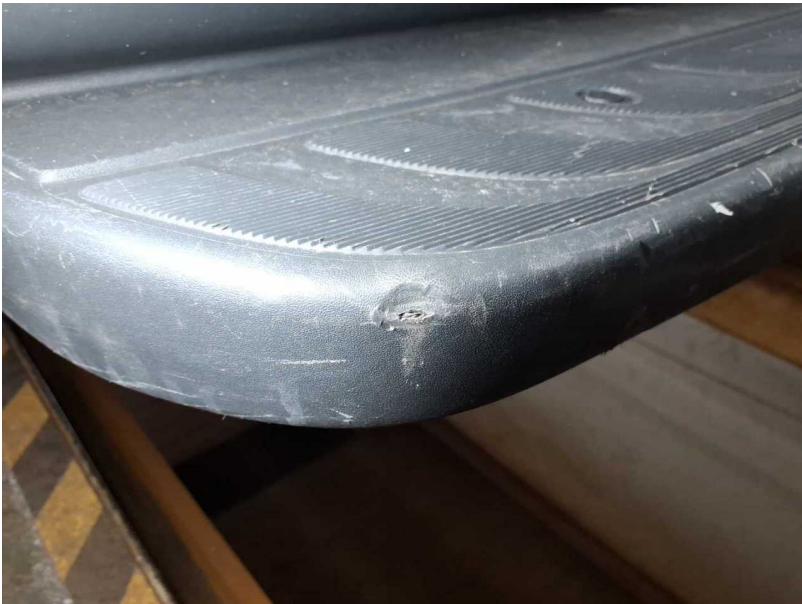
Beschädigung #27: Stossfänger hinten: Verkl. Stossfänger Auftritt ohne Parktronic (+ Ecke li, re, Kostenausweitung möglich) - verkratzt / verschürft - erneuern

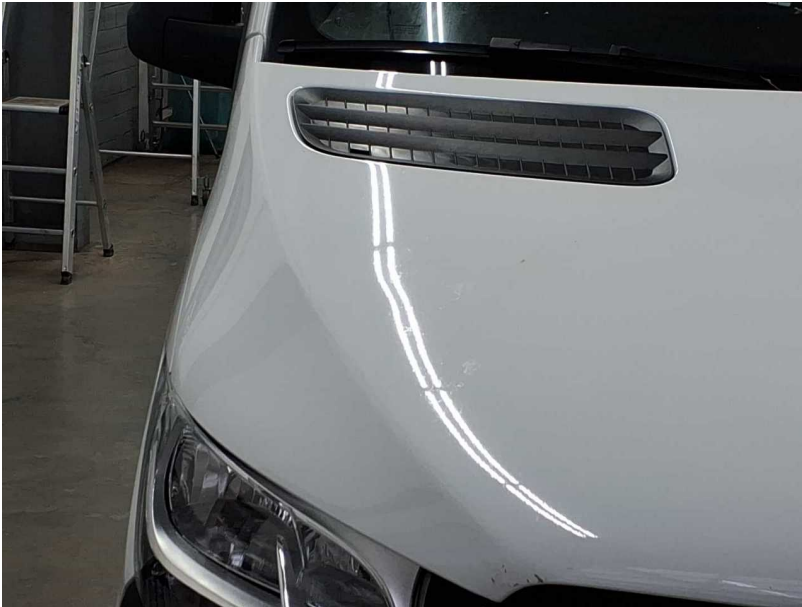
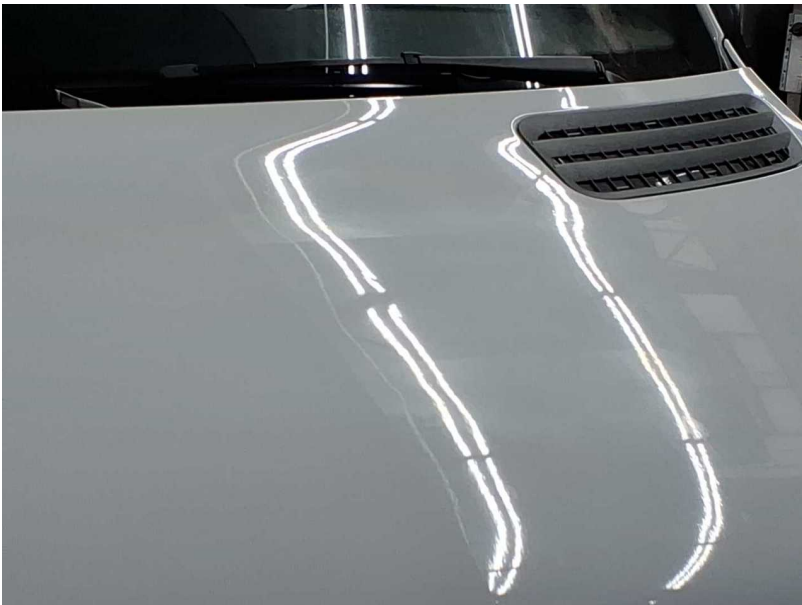
Beschädigung #29: Motorhaube: Motorhaube - Delle(n) - instandsetzen und lackieren

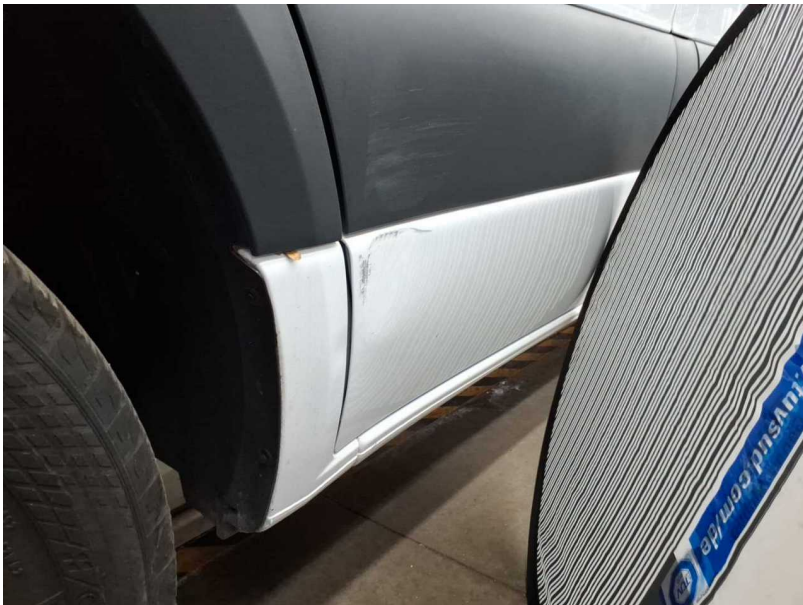
Beschädigung #30: Tür vorn links: Tür (+ Schutzleiste ersetzen) - Delle(n) - instandsetzen und lackieren

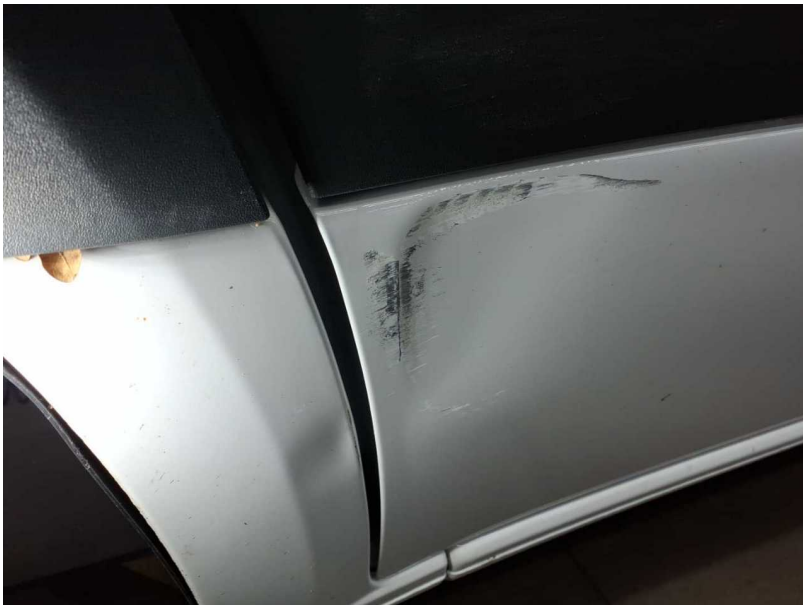
Beschädigung #30: Tür vorn links: Tür (+ Schutzleiste ersetzen) - Delle(n) - instandsetzen und lackieren

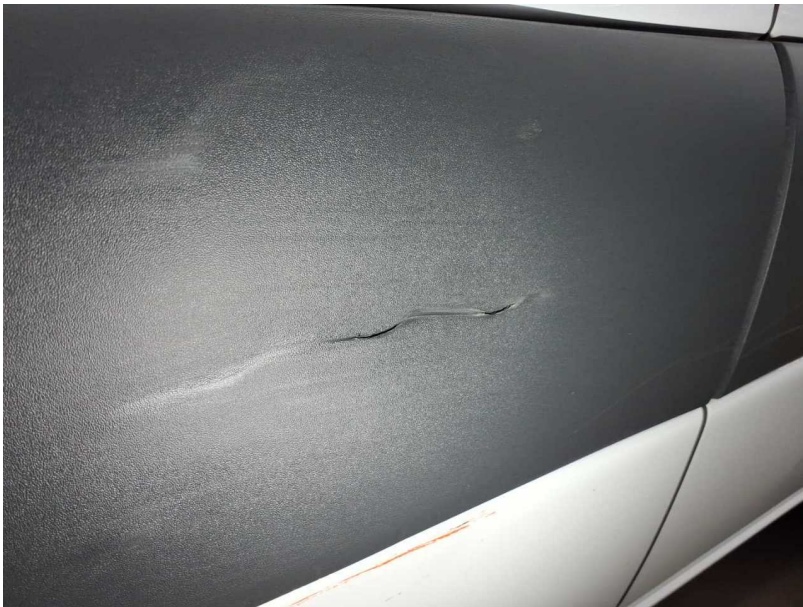
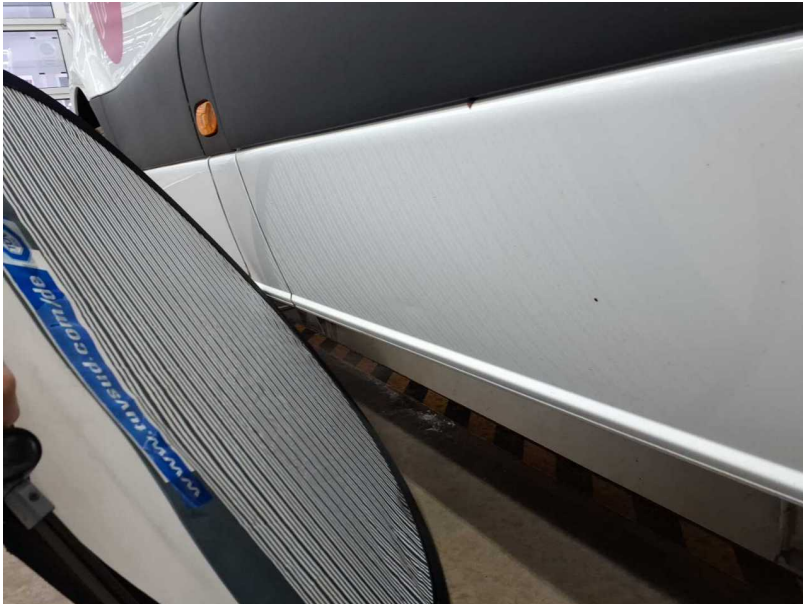
Beschädigung #38: Seitenwand links: Seitenwand Mitte (+ Beplankung inst. + Schutzleiste ersetzen) - Delle(n) - erneuern
