Fahrzeugbeschreibung

Fahrzeug: BMW X1 xDrive25e Advantage Steptronic Sports Utility Vehicle 5-türig 1499 ccm 220 PS / 162 KW Elektrisch 6-Gang Automatik

Zustandsbericht

Inspection date: 16 Jun 2026
Protocol number: 45961410
Delivery date: 16 Jun 2026

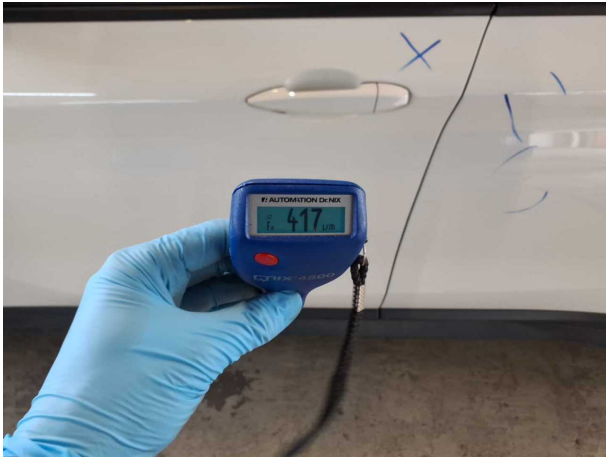
Repainting 1: Boot lid / rear door, Door - front left side
