Fahrzeug: **POLESTAR 4 Long Range Dual motor Sports Utility Vehicle 5-türig 0 ccm 544 PS / 400 KW Elektrisch Automatik**

Vertrags-Nummer: 18932091
Amtliches Kennzeichen: HD -VV 0504E
Übersicht erstellt am: 19.06.2026

Zustandsbericht

Inspection date: 12 Jun 2026
Protocol number: 45941972

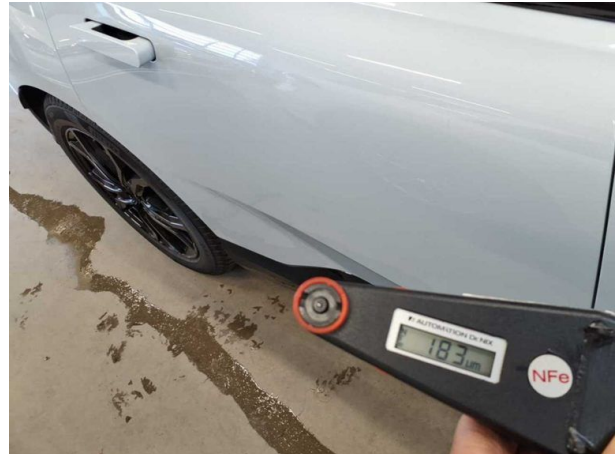
Nachlackierung 1: Seitenwand rechts, Tür hinten rechts

No.	Location
1	Side panel - rear right side, Door - rear right side, Professionally carried out, Invoice of repair done Non-existent

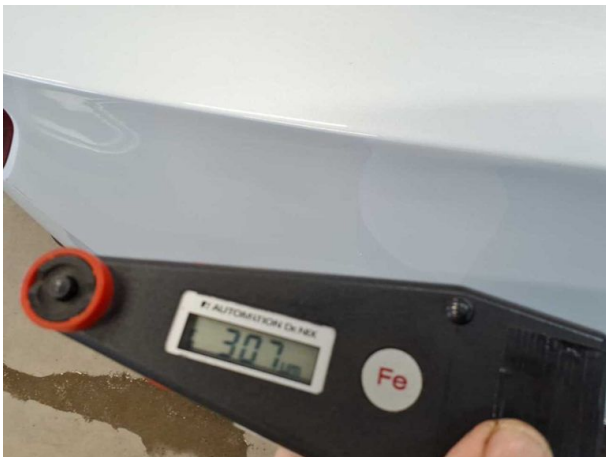
Nachlackierung 1: Seitenwand rechts, Tür hinten rechts

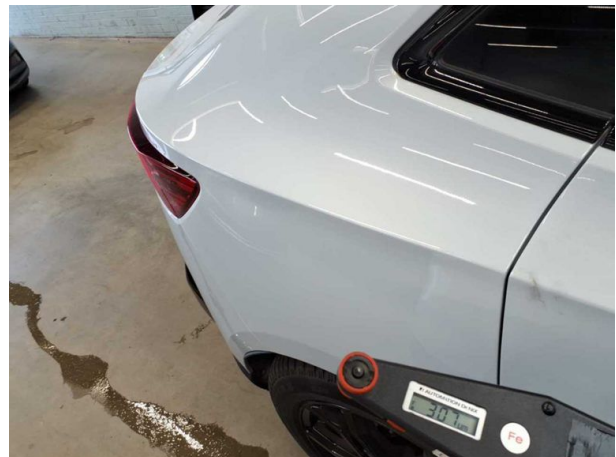
Nachlackierung 1: Seitenwand rechts, Tür hinten rechts
