Zustandsbericht

Protokollnummer: 45878124
Auftrags-Nr / Referenz: 77010824
Besichtigungsdatum: 27.05.2026

Hersteller / Modell	Volvo XC60 T6 AWD Plug-in Hybrid Ultra Black Edition		
Kennzeichen	MG-SC 596E	Fahrgestellnummer	YV1UZH4V6R1883941
Erstzulassung	02.02.2024	Laufleistung (abgelesen)	59.001 km
HSN/TSN	9101 / BRS 00020	Kraftstoffart / Zylinder	Hybr.B/E ext.auf / 4
Fahrzeugart	Geländewagen	Antriebsart	Allradantrieb
Schadstoffklasse	EURO6;WLTP;EA;PI/CI;M, N...	Getriebe / Anzahl Gänge	Automatik
Farbe	Schwarz Metallic	Besichtigungszustand	ausreichend
Leistung / Hubraum	186 kW / 1.969 ccm	Nächste HU	02/2027
Wartungsheft / Nachweis	vorhanden / vollständig	Restlauf bis Service	249 Tag(e)
Letzte Wartung	02/2026 bei 54.805 km	Polsterart	Stoff/Leder Kombination
Vorschaden	Keine Feststellbar	Polsterfarbe	Schwarz-Grau
Nachlackierung	Feststellbar	zul. Gesamtgewicht	2.660 kg
Dokumente	ZB I vorhanden (Kopie)	Anzahl Halter	1
Schlüssel soll/ist	2/2	Anzahl Sitze / Türen	5 / 5
Vertragsnummer	77010824	Re-Import	Nein

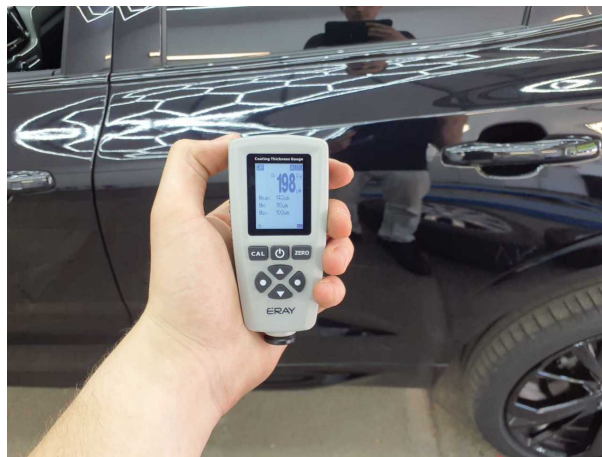
Nacklackierung 2: Tür hinten links, Tür vorne links
