Fahrzeugbeschreibung

Fahrzeug: FORD Tourneo Connect 1.5 EcoBlue 88kW Titanium Kompaktvan5-türig 1499 ccm 120 PS / 88 KW Diesel 6-Gang Manuell

Zustandsbericht

Besichtigungsdatum: 15.06.2026
Protokollnummer: 45957408
Anlieferungsdatum: 15.06.2026

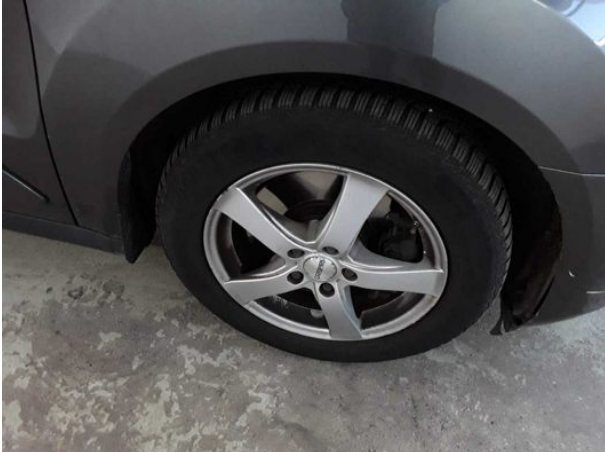
Beschädigung #1: Rad/Reifen: Leichtmetallfelge vorn rechts - verkratzt / verschürft - kein Abzug

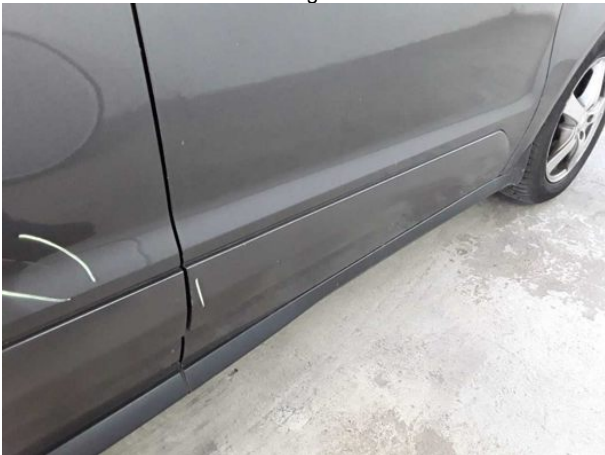
Beschädigung #2: Tür vorn rechts: Türkante - verkratzt / verschürft - kein Abzug

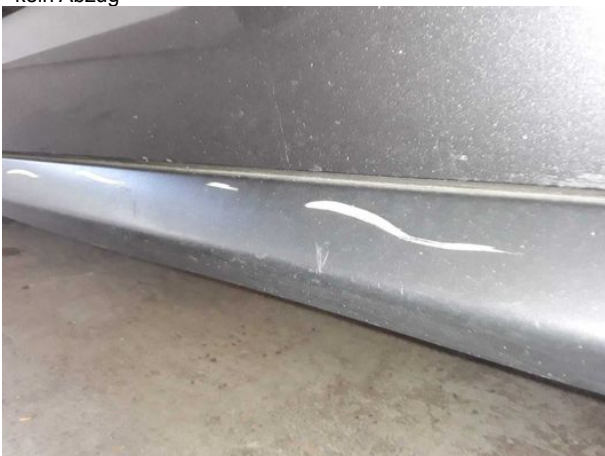
Beschädigung #3: Schweller links: Verkleidung - verkratzt / verschürft - Wertminderung

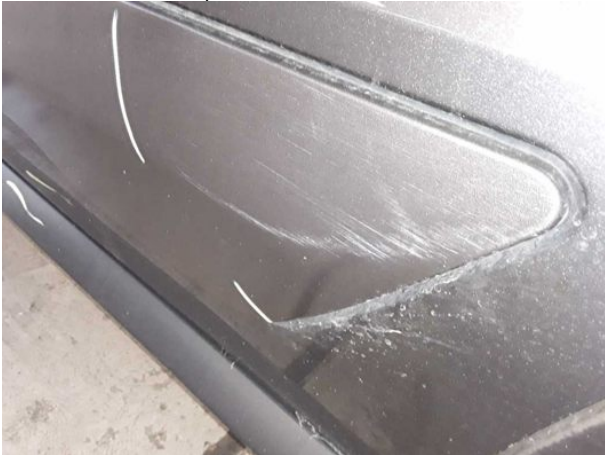
Beschädigung #5: Tür hinten links: Zierleiste unten - verkratzt / verschürft - Smart Repair

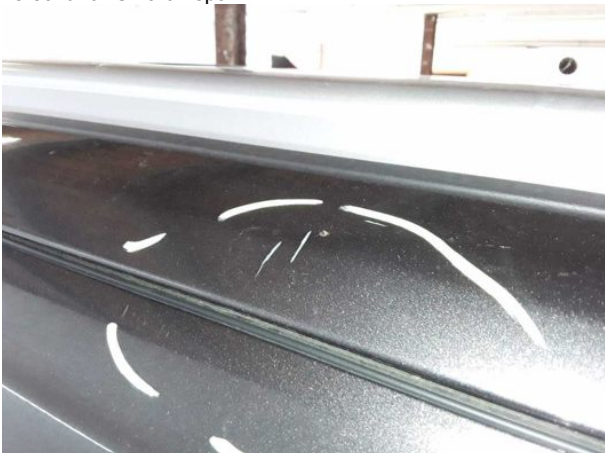
Beschädigung #6: Fahrzeugdach: Dachholm rechts - verkratzt / verschürft - Smart Repair

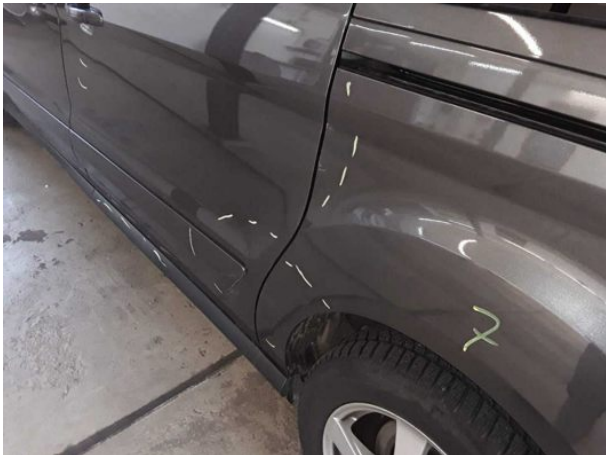
Beschädigung #14: Seitenwand links: Seitenwand - Delle /
Lackschaden - instandsetzen und lackieren

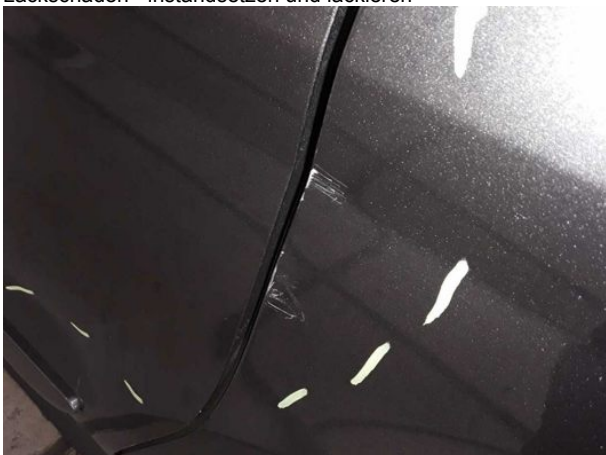
Beschädigung #14: Seitenwand links: Seitenwand - Delle /
Lackschaden - instandsetzen und lackieren

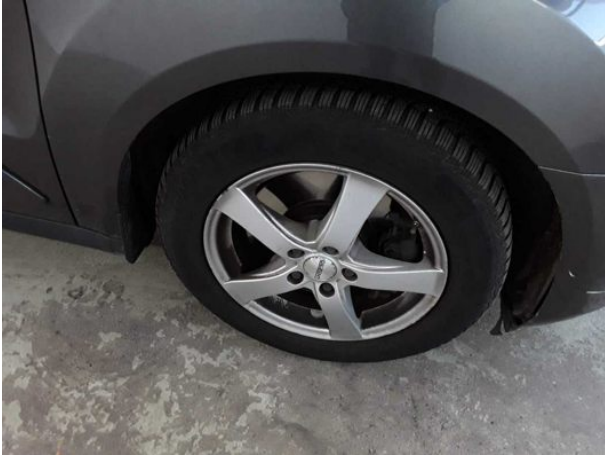
Damage #1: Wheel / tyres: Alloy rim - front right side - Scratched - No deduction

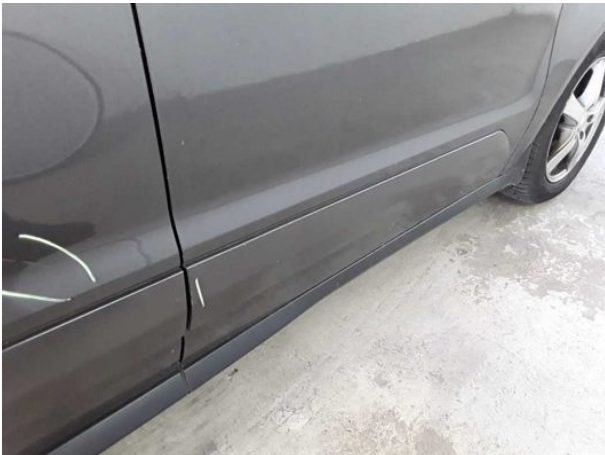
Damage #2: Door - front right side: Door edge - Scratched - No deduction

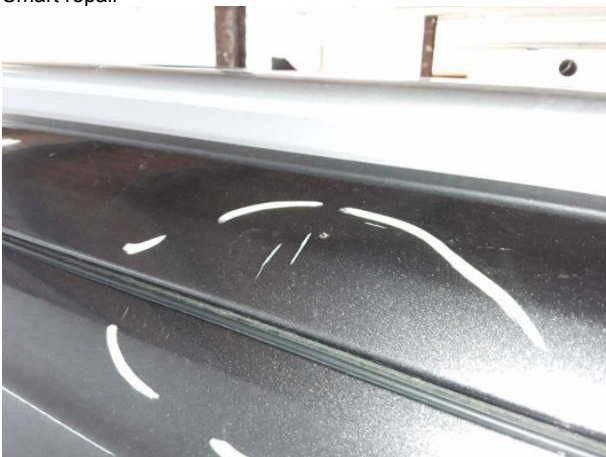
Damage #6: Roof: Roof rail - right side - Scratched - Smart repair

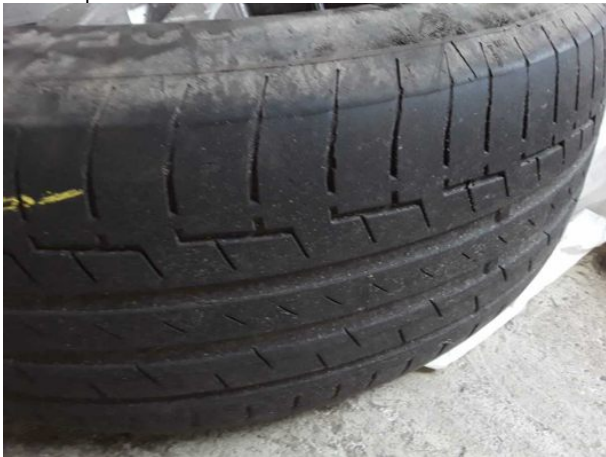
Damage #8: 2nd wheel set: 2 tyres - Worn - Replace

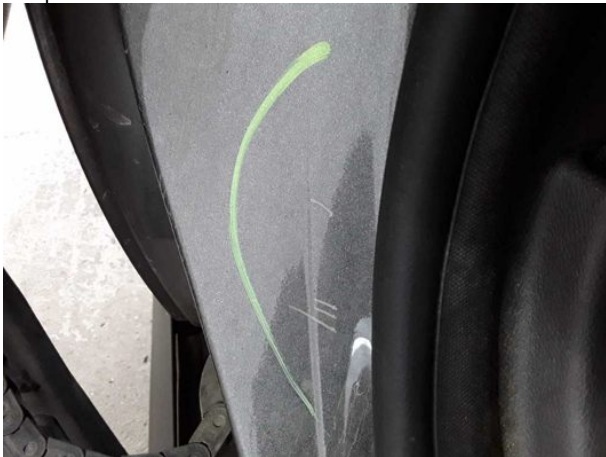
Damage #11: Side panel - rear right side: Sill - Scratched - Repair and paint

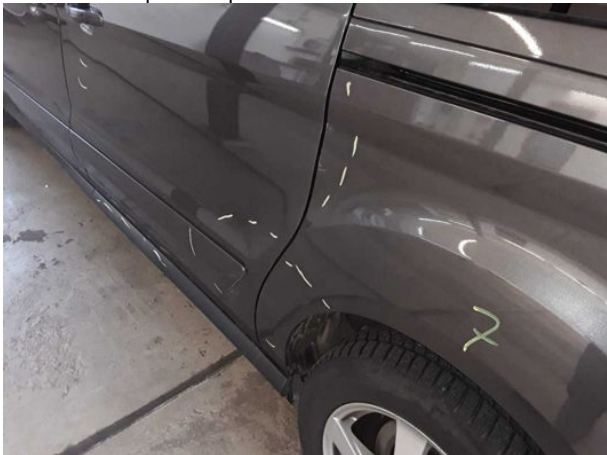
Damage #14: Side panel - rear left side: Side panel - Dent / paintcoat damage - Repair and paint

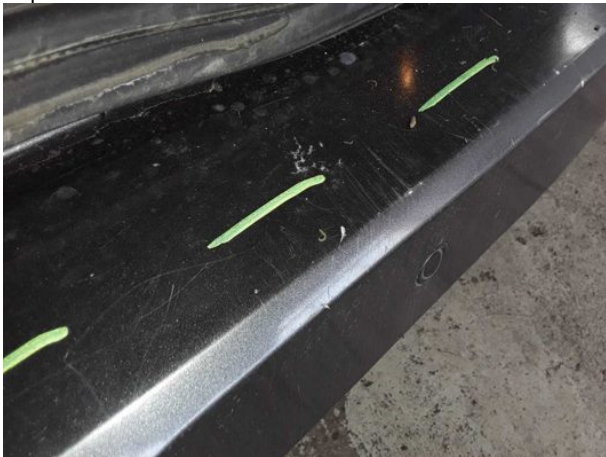
Damage #15: Rear bumper: Rear bumper (Verformt) - Scratched - Replace

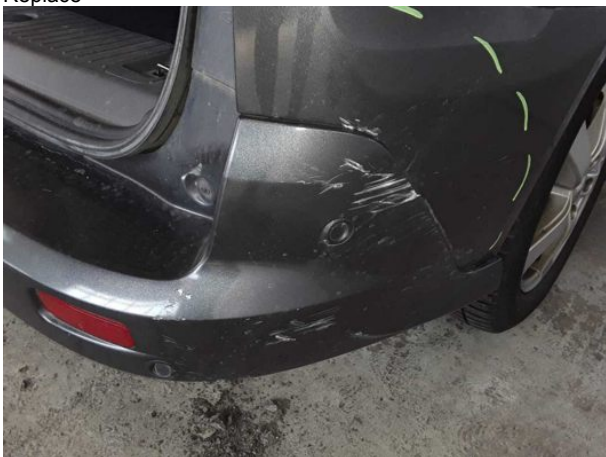
Damage #15: Rear bumper: Rear bumper (Verformt) - Scratched - Replace

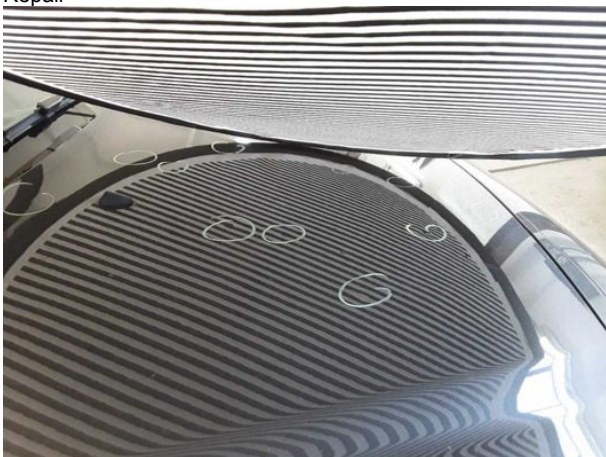
Damage #17: Body: Body (Mehrkosten möglich) - Damage by hail - Repair
