VR3FRHNSLNY546239

## Zustandsbericht

**TÜV SÜD Auto Service GmbH**  
Römeräcker 1  
76351 Linkenheim - Hochstetten

Inspection date: 1 Jul 2026  
**Protocol number: 46273850**  
Delivery date: 1 Jul 2026

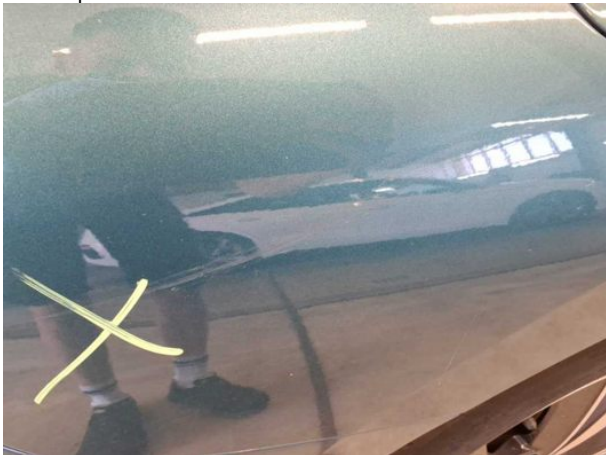
| No. | Component group | Description |
|---|---|---|
| 1 | Side panel - rear right side | Side panel - Scratched - Cover / polish |

**Damage #1:** Side panel - rear right side: Side panel - Scratched - Cover / polish

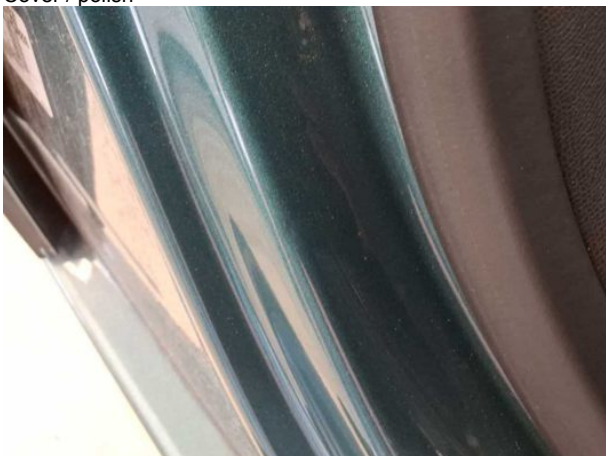
| No. | Component group | Description |
|---|---|---|
| 2 | Sill - right side | Sill - dent(s) - Smooth repair work |

**Damage #2:** Sill - right side: Sill - dent(s) - Smooth repair work

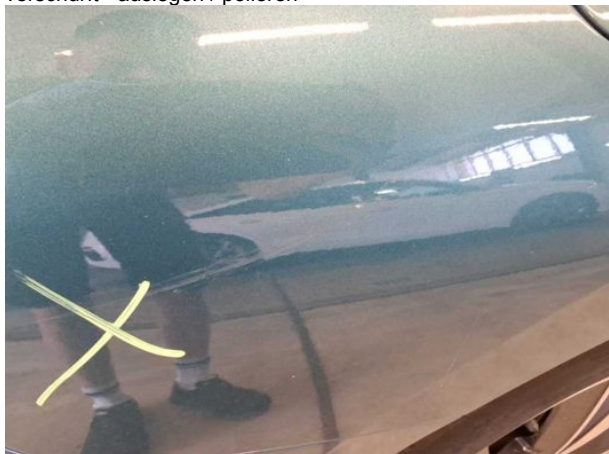
**Beschädigung #1:** Seitenwand rechts: Seitenwand - verkratzt / verschürft - auslegen / polieren

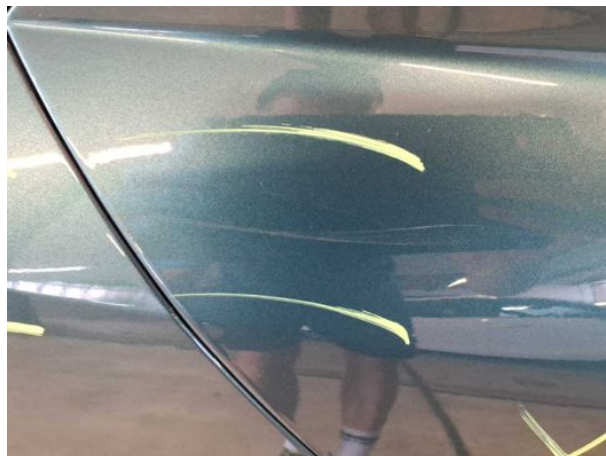
**Beschädigung #1:** Seitenwand rechts: Seitenwand - verkratzt / verschürft - auslegen / polieren

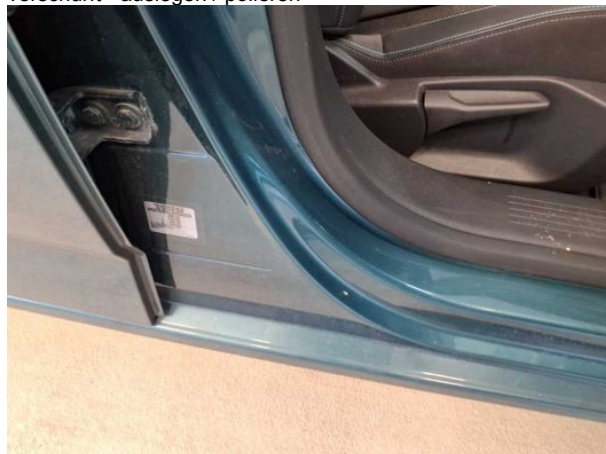
**Beschädigung #2:** Schweller rechts: Einstieg - Delle(n) - sanft instandsetzen

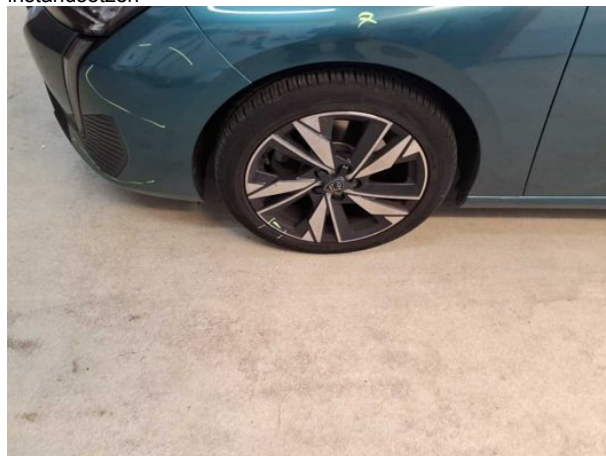
**Beschädigung #3:** Rad/Reifen: Leichtmetallfelge vorn links - verkratzt / verschürft - Wertminderung

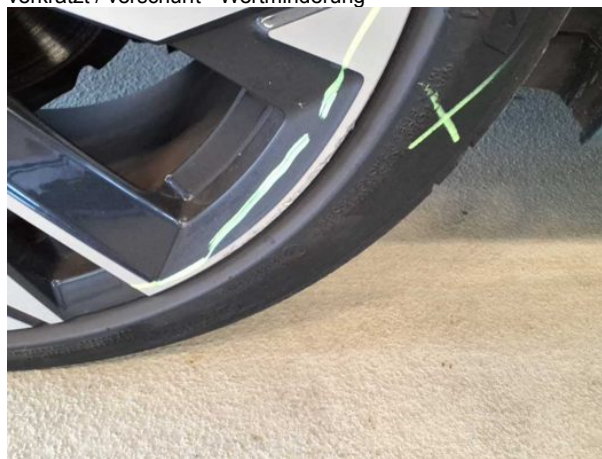
**Beschädigung #5:** Rad/Reifen: Leichtmetallfelge hinten rechts - verkratzt / verschürft - Wertminderung

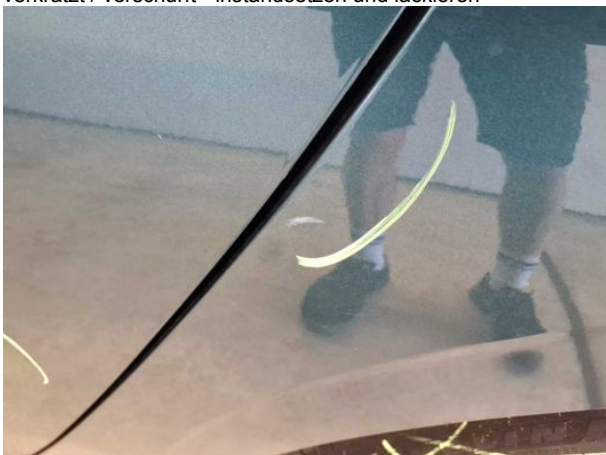
| No. | Component group | Description |
|---|---|---|
| 10 | Front bumper | Front bumper - Scratched - Repair and paint |

**Beschädigung #10:** Stossfänger vorn: Stossfänger vorn - verkratzt / verschürft - instandsetzen und lackieren
