## Fahrzeugbeschreibung

**Fahrzeug:** **BMW 330D 330D Keinekeine Tür 2993 ccm 0 PS / 180 KW Diesel 0-Gang**

## Zustandsbericht

Besichtigungsdatum: 15.07.2026  
**Protokollnummer: 46517784**  
Anlieferungsdatum: 15.07.2026

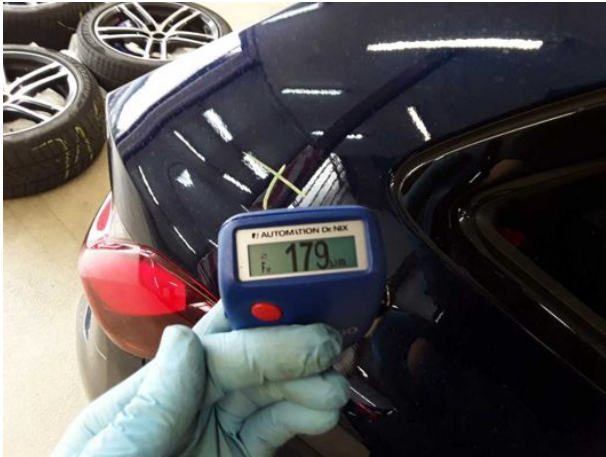
**Repainting 1:** Side panel - rear right side
