Hyundai

HYUNDAI i30 CW (GDH)(09.2012->05.2017) COMFORT MOTOR 1,4 LTR. - 66 KW CRDI KAT 5-TÜRIG

VIN: TMAD381RAFJ088023

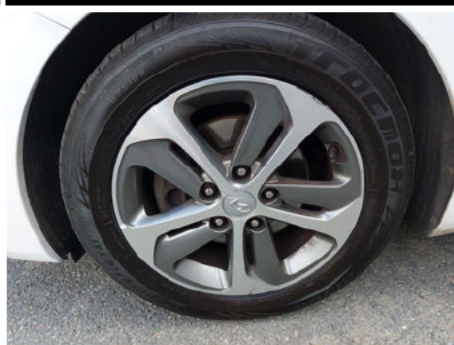
Hauptreifensatz / Vorne Links

| Vorne Links | TRACMAX | 205 / 55 / 16 / Sommer | 6 mm |

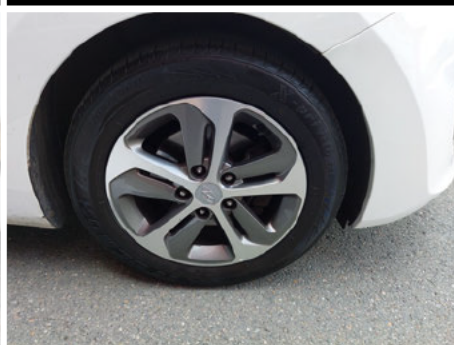
Hauptreifensatz / Vorne Rechts

| Vorne Rechts | TRACMAX | 205 / 55 / 16 / Sommer | 6 mm |

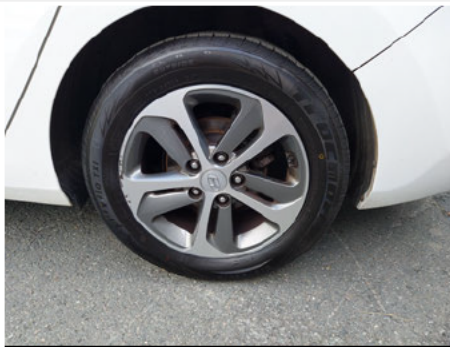
Hauptreifensatz / Hinten Links

| Hinten Links | TRACMAX | 205 / 55 / 16 / Sommer | 5.7 mm |

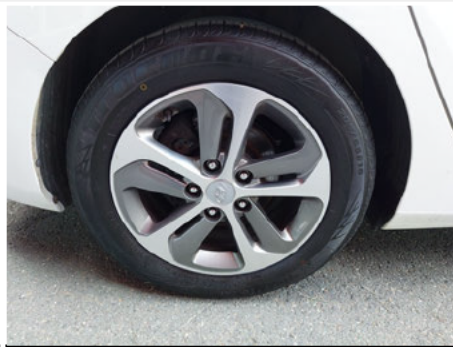
Hauptreifensatz / Hinten Rechts

| Hinten Rechts | TRACMAX | 205 / 55 / 16 / Sommer | 5.7 mm |

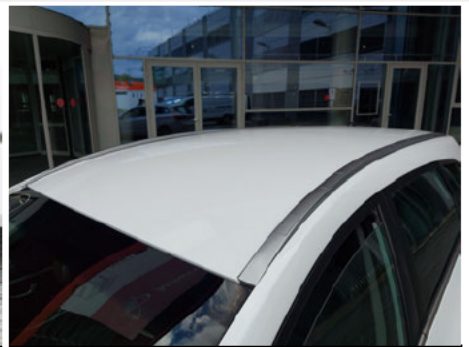
| # | Element | Defekt | Korrektur |
|---|---|---|---|
| 001 | Dach / - | Hagelschaden | Akzeptabel |

Dach / - / Hagelschaden
