FIAT DUCATO H2 KASTENWAGEN (290/295)(11.2023->) 35 L4H2 140 MULTIJET MAXI HOCHDACH VERBLECHT MOTOR 2,2 LTR. - 103 KW TURBODIESEL  
MULTIJET KASTEN HOCHRAUM STANDARD

VIN: ZFA250008SG038877

Bewertungsdetails

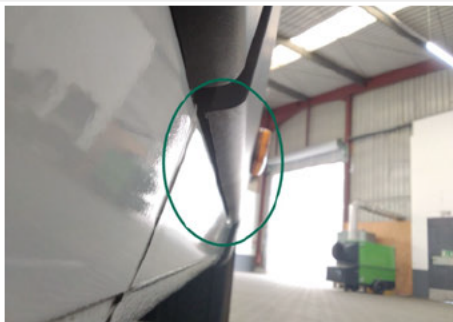
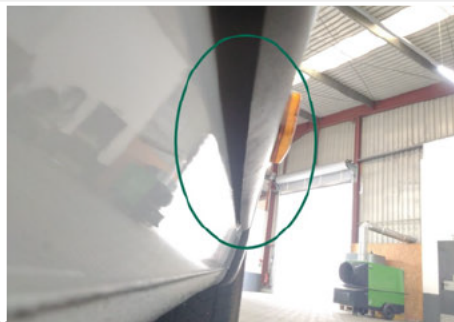
Zierleiste Seitenwand / Hinten Links <sup>2</sup>

Keine

Zerleiste Seitenwand / Hinten Links / Keine

Reparieren

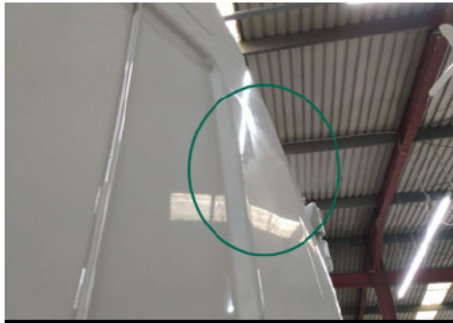
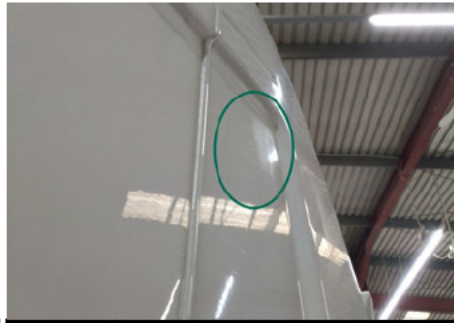
010 Säule / Hinten Links<sup>3</sup>

Fleck

Säule / Hinten Links / Fleck

Polieren

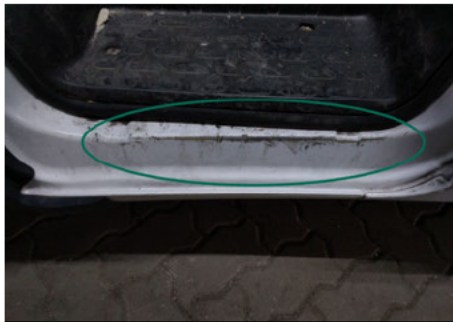
011 Türeinstieg / Vorne Links

Abgewetzt

Türeinstieg / Vorne Links / Abgewetzt

Lackieren

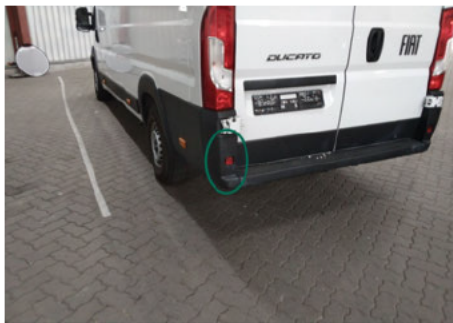
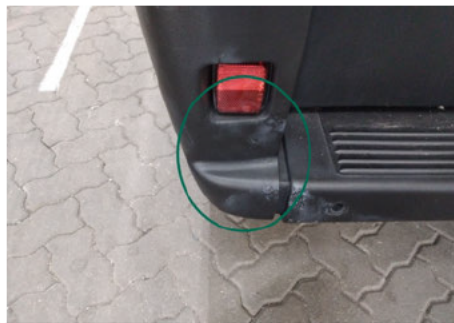
013 Stoßfänger / Hinten Links<sup>4</sup>

Fleck

Stoßfänger / Hinten Links / Fleck

Reinigen

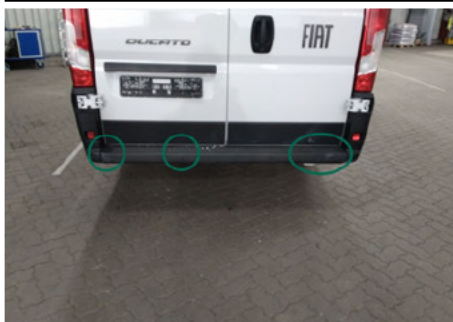
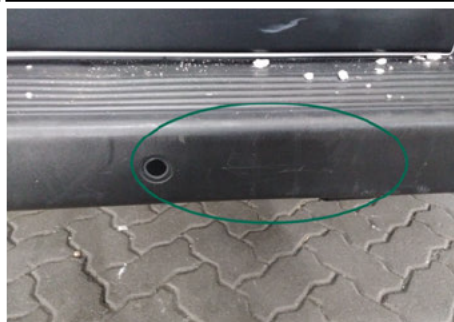
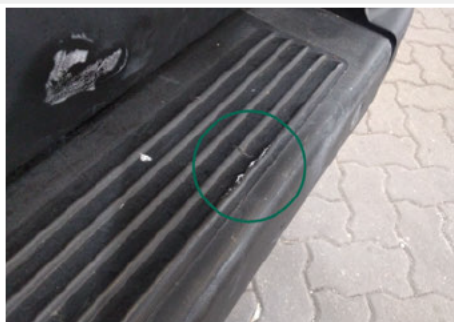
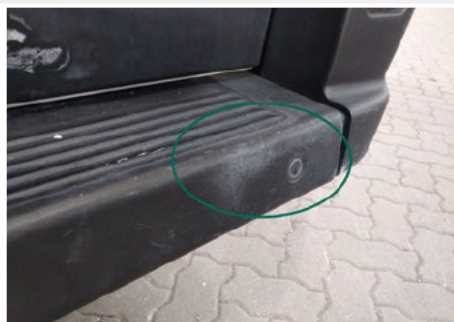
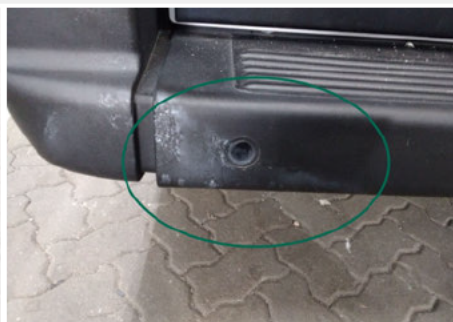
014 Stoßfänger / Hinten<sup>5</sup>

Kratzer

Stoßfänger / Hinten / Kratzer

Smart Repair

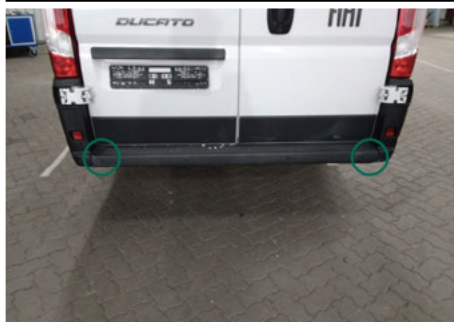
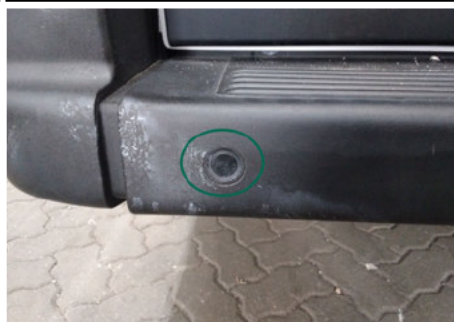
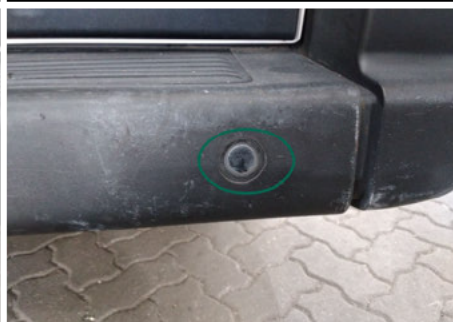
015 Sensor Einparkhilfe / Hinten<sup>6</sup>

Fleck

Sensor Einparkhilfe / Hinten / Fleck

Reinigen

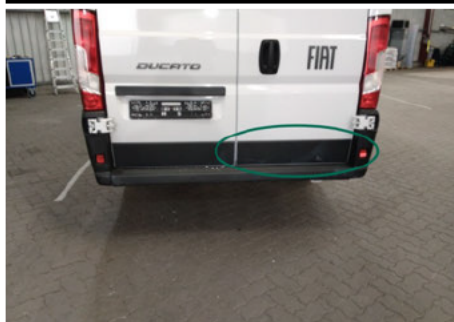
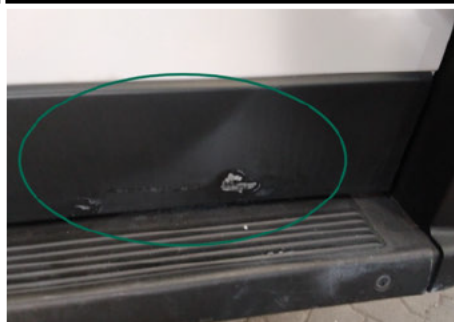
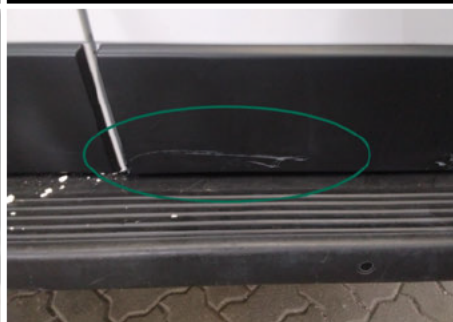
016

Zierleiste Heckklappe / Unten Rechts <sup>7</sup>

Fleck

Zerleiste Heckklappe / Unten Rechts / Fleck

Reinigen

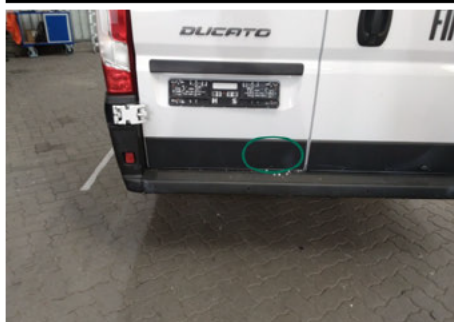
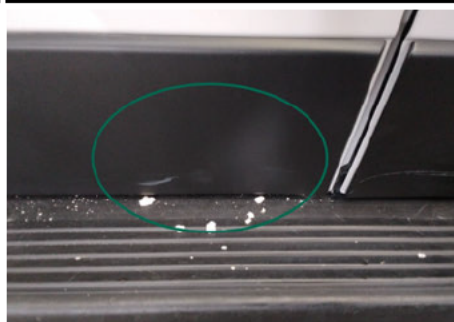
017

Zierleiste Heckklappe / Unten Links <sup>8</sup>

Fleck

Zerleiste Heckklappe / Unten Links / Fleck

Reinigen

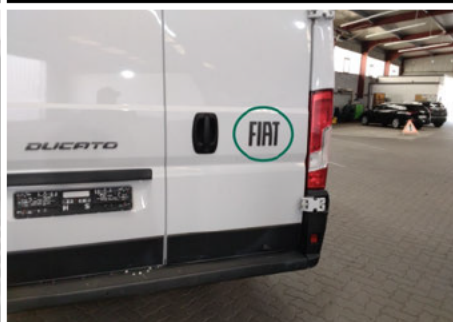
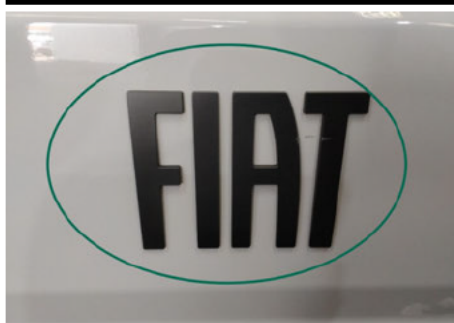
018

Logo Heckklappe / Kofferraumtür / Rechts

Beklebt

Logo Heckklappe / Kofferraumtür / Rechts / Beklebt

Ersetzen

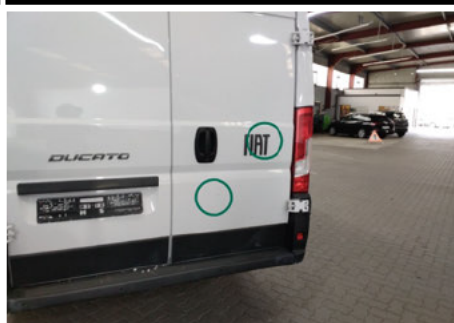
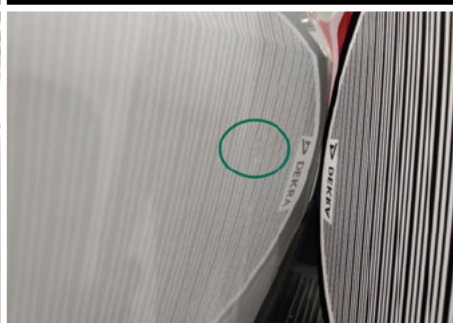
019

Heckklappe / Kofferraumtür / Unten Rechts <sup>9</sup>

Delle

Heckklappe / Kofferraumtür / Unten Rechts / Delle

Reparieren

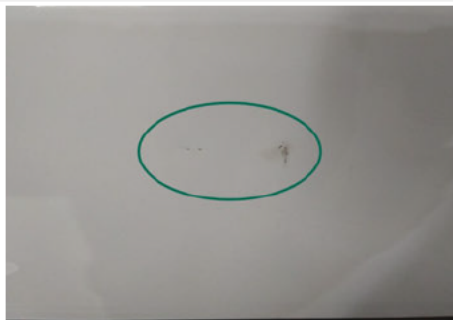
Heckklappe / Kofferraumtür / Unten Rechts / Delle

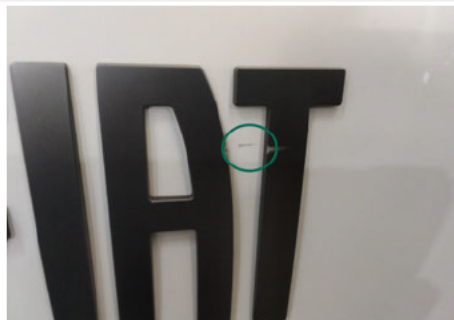
Heckklappe / Kofferraumtür / Unten Rechts / Delle

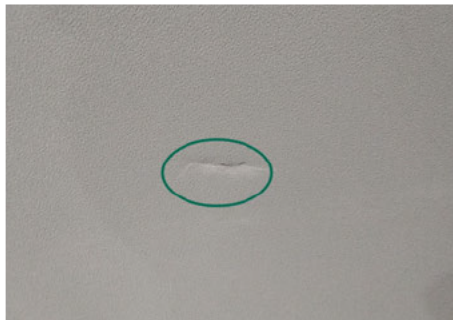
Innenverkleidung Laderaum / Unten Hinten Links / Gebrochen

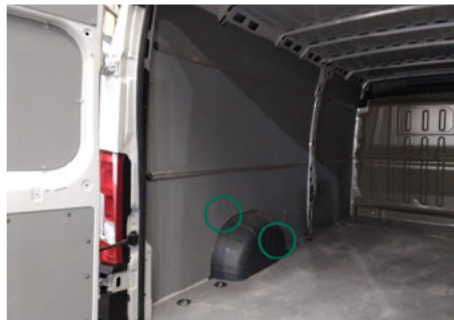
Innenverkleidung Laderaum / Unten Hinten Links / Gebrochen

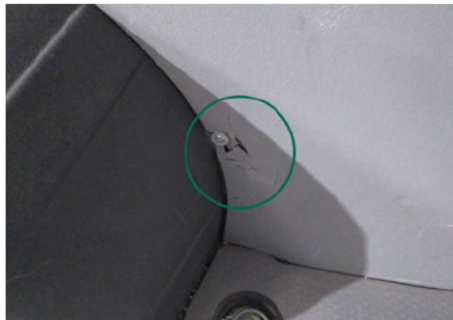
Innenverkleidung Laderaum / Links / Gebrochen

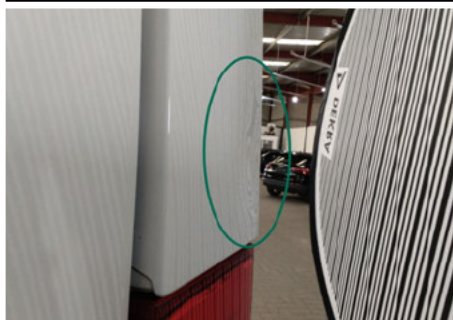
Säule / Hinten Rechts / Delle

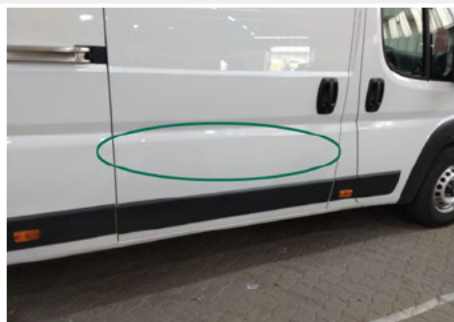
Seitenwand / Unten Hinten Rechts / Schlecht Repariert

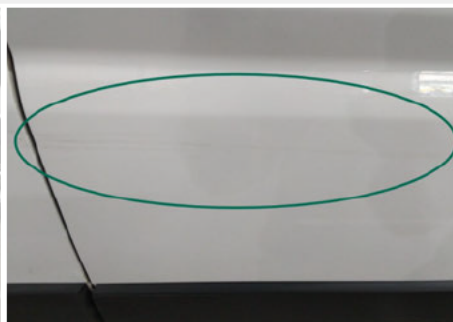
Tür / Unten Rechts / Kratzer

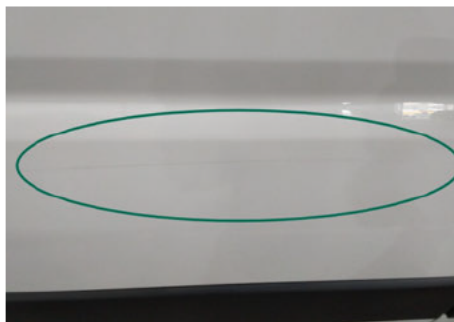
Tür / Unten Rechts / Kratzer

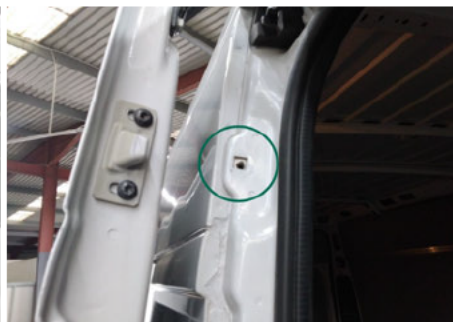
Abdeckung / Oben Rechts / Fehlt

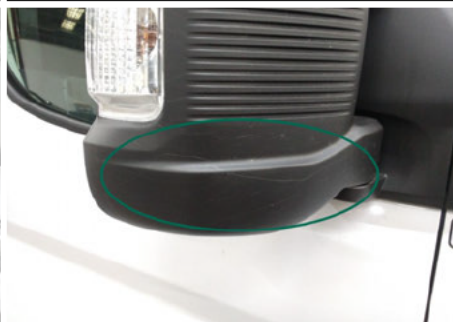
| 035 | Außenspiegelkappe / Rechts | Kratzer | Smart Repair |

Außenspiegelkappe / Rechts / Kratzer
