**TMBJR7NX1NY060497**

## Zustandsbericht

**TÜV SÜD Auto Service GmbH**  
Römeräcker 1  
76351 Linkenheim - Hochstetten

Inspection date: 2 Jul 2026  
**Protocol number: 46301760**  
Delivery date: 2 Jul 2026

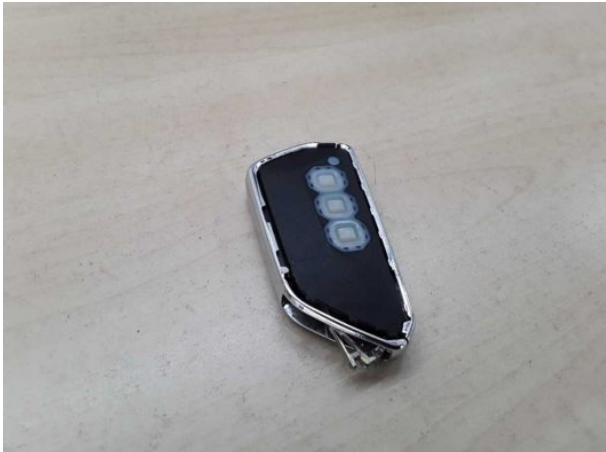
| No. | Component group | Description |
|---|---|---|
| 3 | Equipment | Vehicle key (Abdeckung fehlt) - Replace |

**Damage #3:** Equipment: Vehicle key (Abdeckung fehlt) - Replace

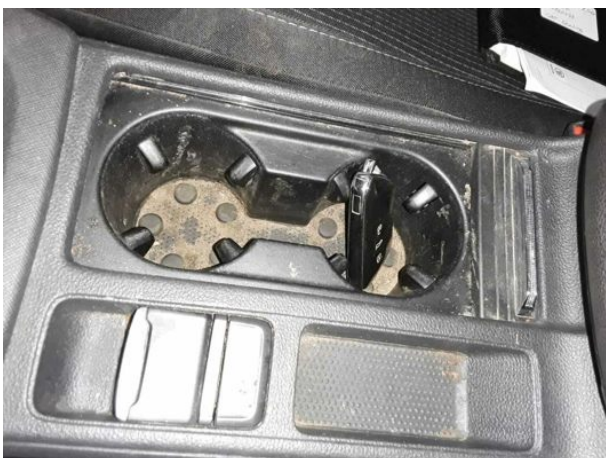
| No. | Component group | Description |
|---|---|---|
| 6 | Interior | Interior - Soiled - Clean |

**Damage #6:** Interior: Interior - Soiled - Clean

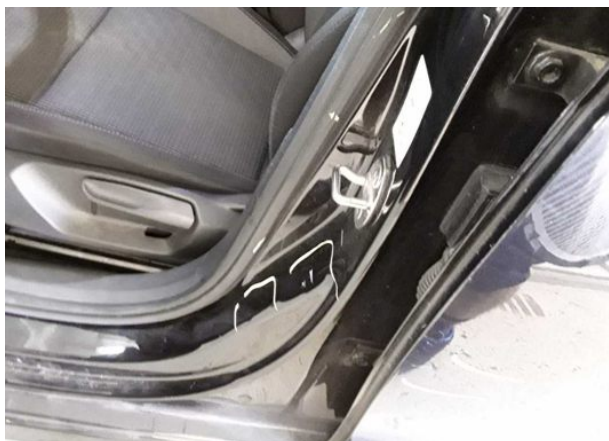
| No. | Component group | Description |
|---|---|---|
| 9 | Sill - left side | Sill - Dent / paintcoat damage - Repair and paint |

**Damage #9:** Sill - left side: Sill - Dent / paintcoat damage - Repair and paint

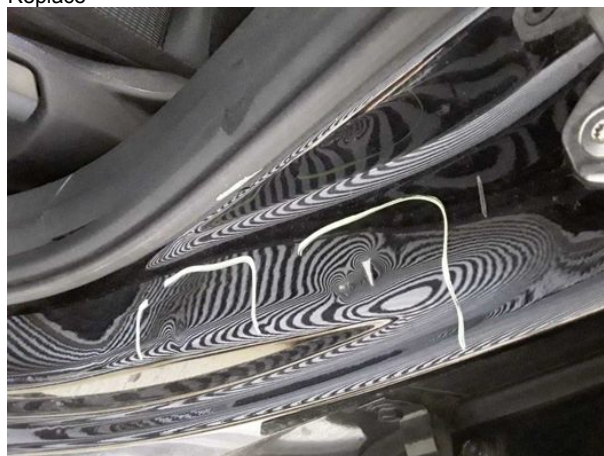
**Damage #9:** Sill - left side: Sill - Dent / paintcoat damage - Repair and paint

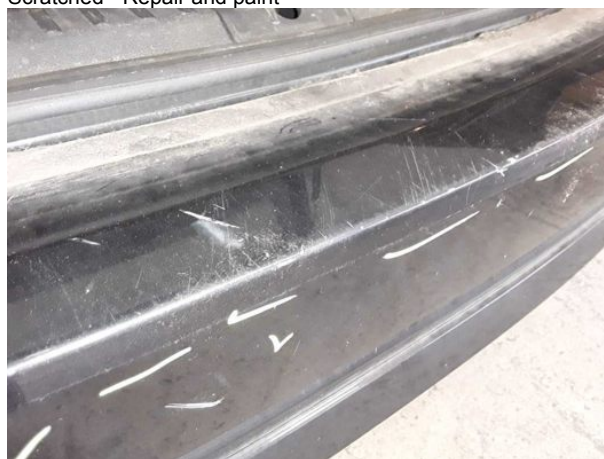
| No. | Component group | Description |
|---|---|---|
| 12 | Rear bumper | Rear bumper - Scratched - Repair and paint |

**Damage #12:** Rear bumper: Rear bumper - Scratched - Repair and paint

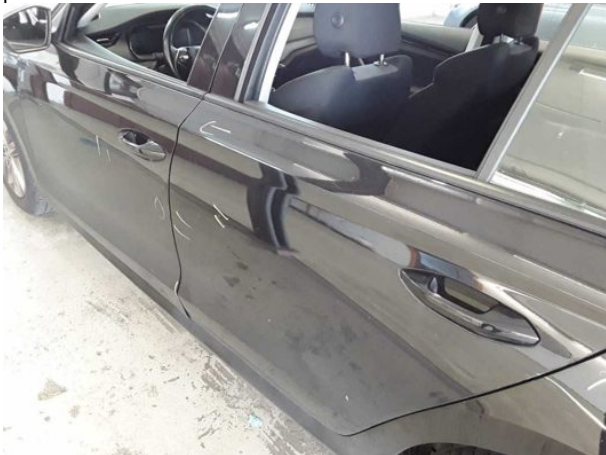
| No. | Component group | Description |
|---|---|---|
| 13 | Door - rear left side | Door - Scratched - Repair and paint |

**Damage #13:** Door - rear left side: Door - Scratched - Repair and paint

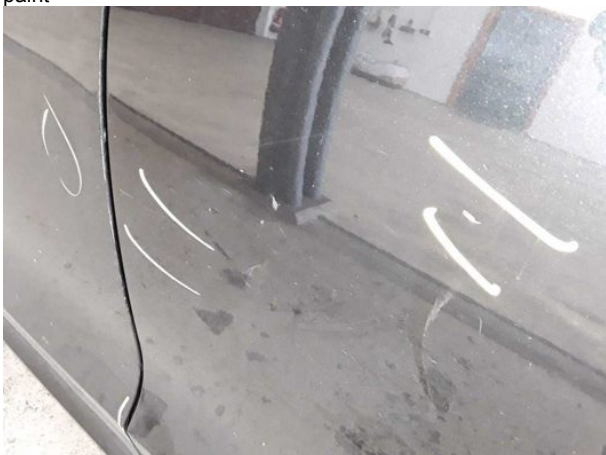
**Damage #13:** Door - rear left side: Door - Scratched - Repair and paint

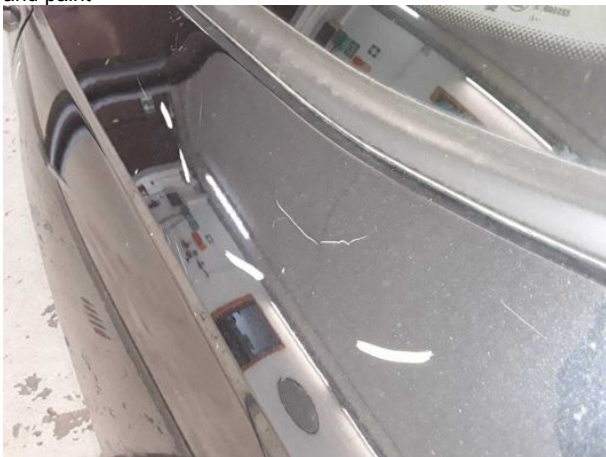
| No. | Component group | Description |
|---|---|---|
| 16 | Side panel - rear left side | Side panel - Dent / paintcoat damage - Repair and paint |

**Damage #16:** Side panel - rear left side: Side panel - Dent / paintcoat damage - Repair and paint

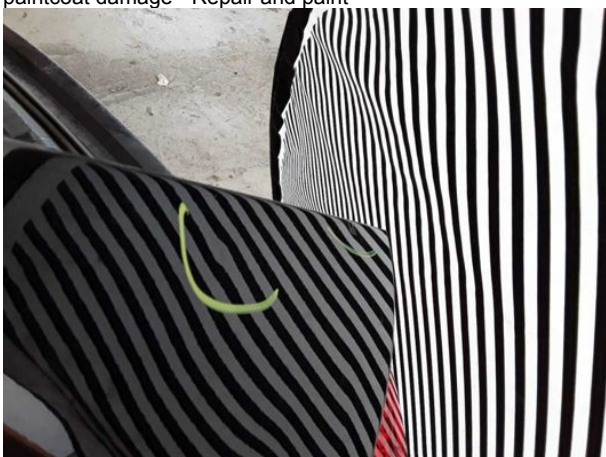
**Damage #16:** Side panel - rear left side: Side panel - Dent / paintcoat damage - Repair and paint

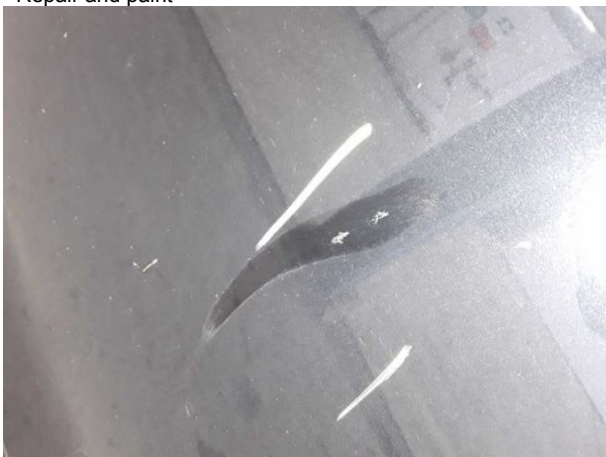
**Damage #18:** Door - front left side: Door - Dent / paintcoat damage - Repair and paint

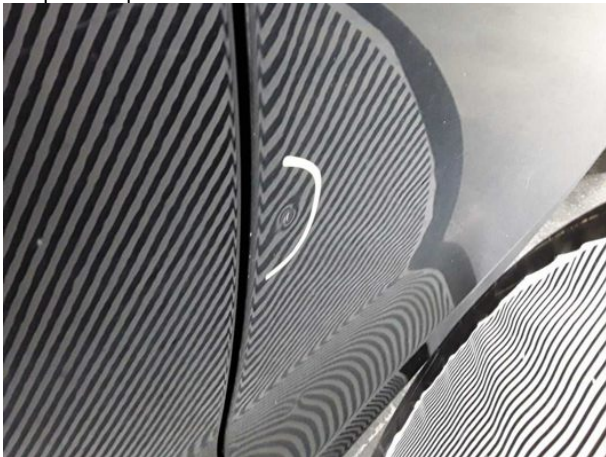
| No. | Component group | Description |
|---|---|---|
| 19 | Door - front right side | Door - Scratched - Repair and paint |

**Damage #19:** Door - front right side: Door - Scratched - Repair and paint

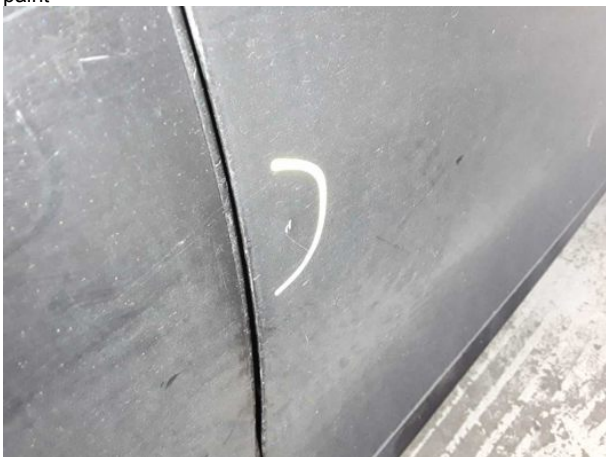
**Damage #19:** Door - front right side: Door - Scratched - Repair and paint

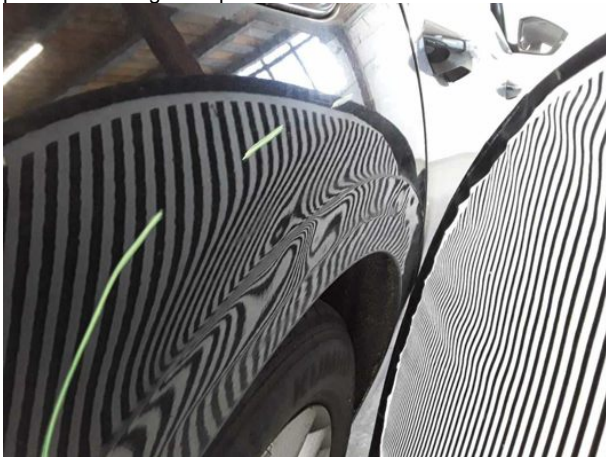
| No. | Component group | Description |
|---|---|---|
| 20 | Side panel - rear right side | Side panel - Dent / paintcoat damage - Replace |

**Damage #20:** Side panel - rear right side: Side panel - Dent / paintcoat damage - Replace

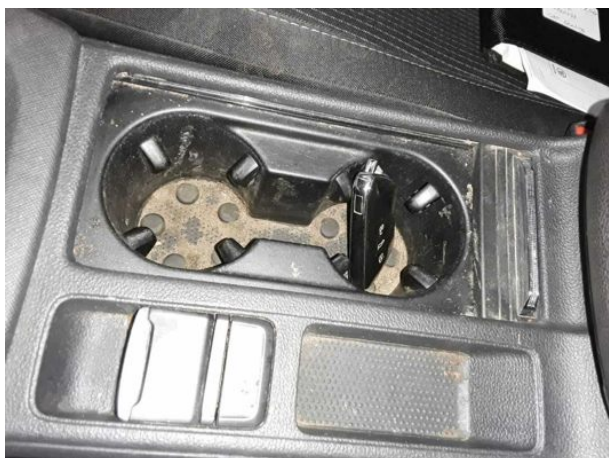
**Beschädigung #6:** Interieur: Innenraum - verschmutzt - reinigen

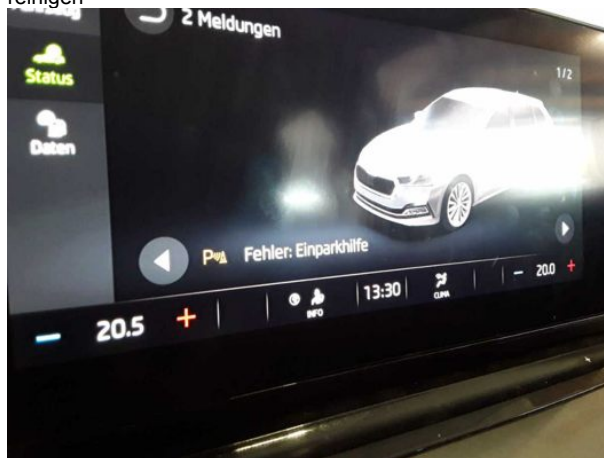
| No. | Component group | Description |
|---|---|---|
| 7 | Instrument panel | Indicator light (Einparkhilfe fehlerhaft) - Specify findings - Perform diagnosis |

**Beschädigung #7:** Instrumententafel: Kontrollleuchte (Einparkhilfe fehlerhaft) - Befund festlegen - Diagnose

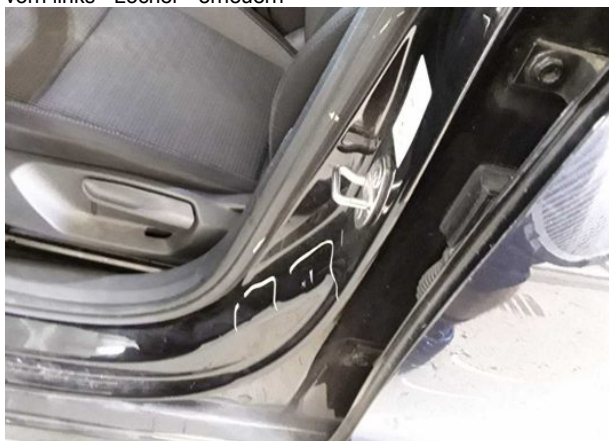
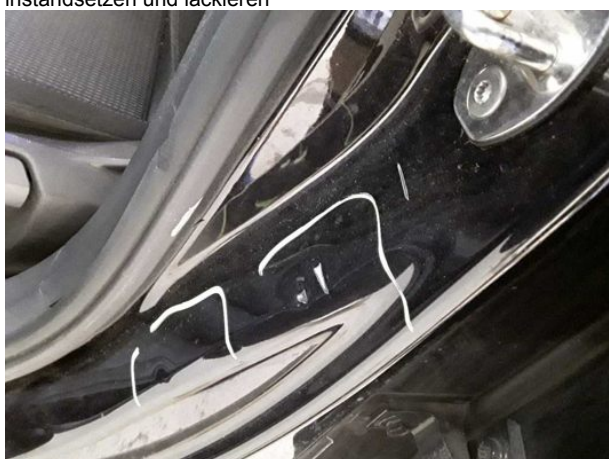
| Nr. | Bauteilgruppe | Beschreibung |
|---|---|---|
| 9 | Schweller links | Einstieg - Delle / Lackschaden - instandsetzen und lackieren |

**Beschädigung #9:** Schweller links: Einstieg - Delle / Lackschade...  
instandsetzen und lackieren

**Beschädigung #9:** Schweller links: Einstieg - Delle / Lackschaden -  
instandsetzen und lackieren

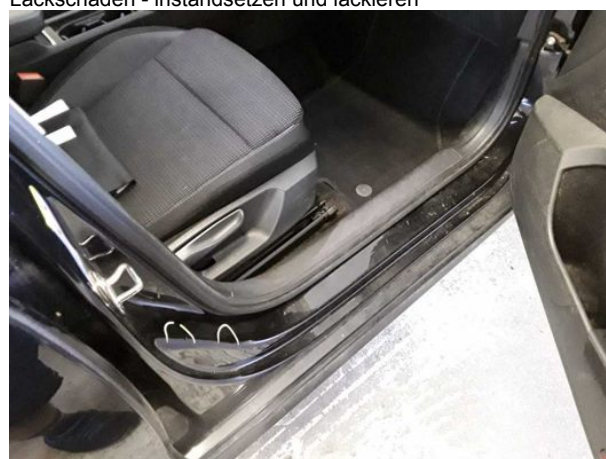
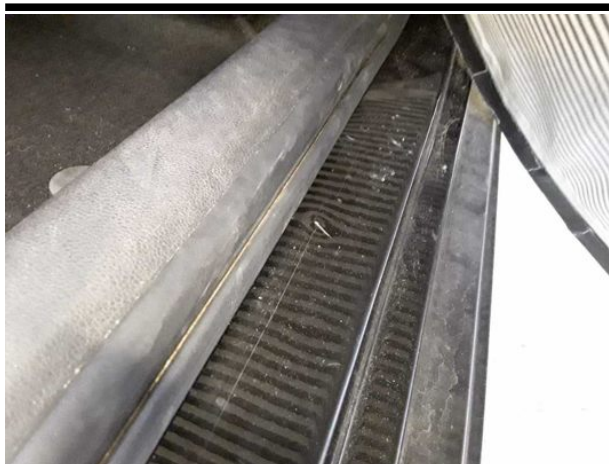
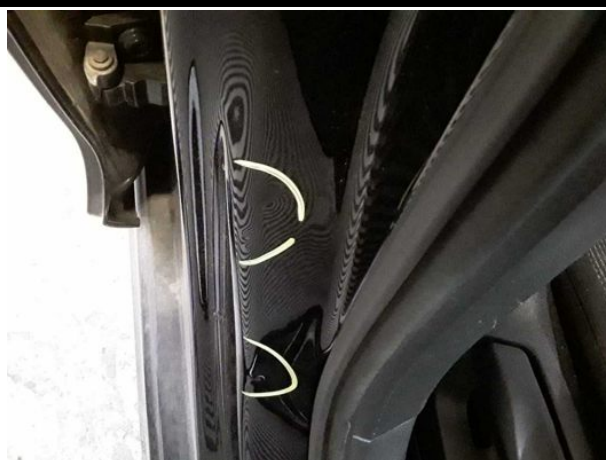
| No. | Component group | Description |
|---|---|---|
| 10 | Sill - right side | Sill - Dent / paintcoat damage - Repair and paint |

| Nr. | Bauteilgruppe | Beschreibung |
|---|---|---|
| 10 | Schweller rechts | Einstieg - Delle / Lackschaden - instandsetzen und lackieren |

**Beschädigung #10:** Schweller rechts: Einstieg - Delle /  
Lackschaden - instandsetzen und lackieren

**Beschädigung #10:** Schweller rechts: Einstieg - Delle / Lackschaden - instandsetzen und lackieren

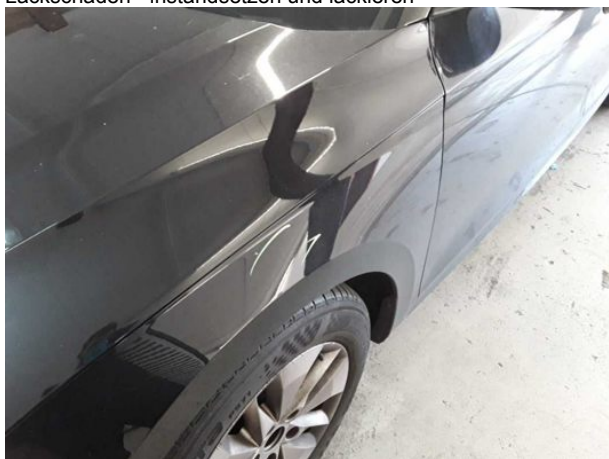
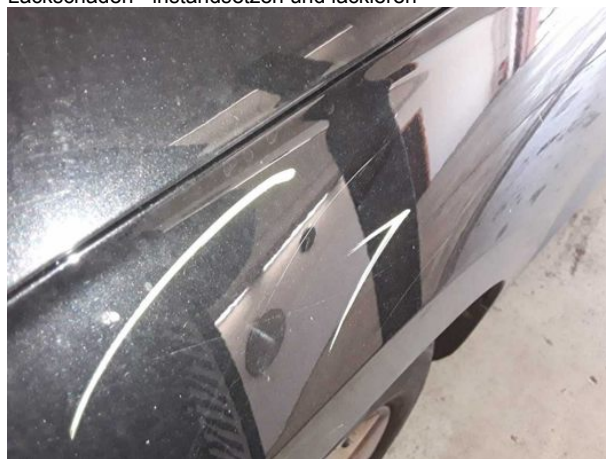
**Beschädigung #11:** Kotflügel links: Kotflügel links - verkratzt / verschürft - instandsetzen und lackieren

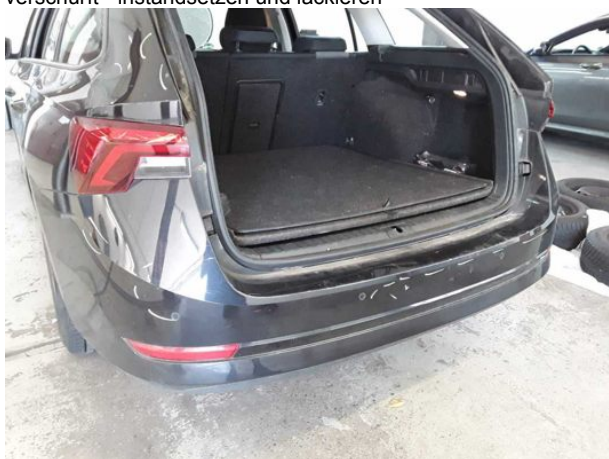
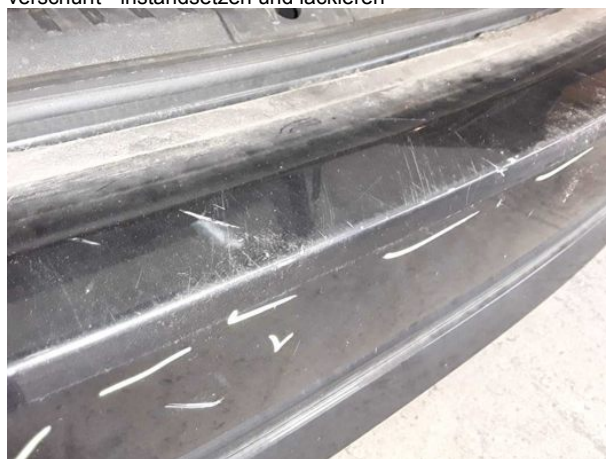
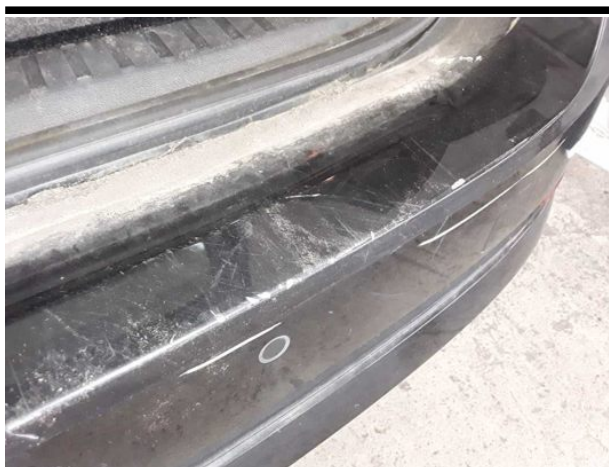
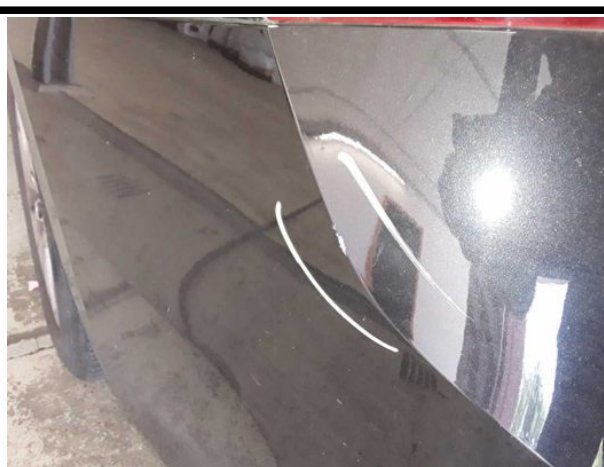
**Beschädigung #12:** Stossfänger hinten: Stossfänger hinten - verkratzt / verschürft - instandsetzen und lackieren

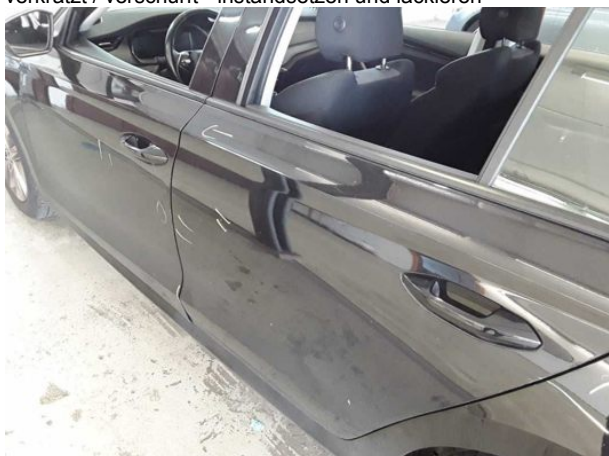
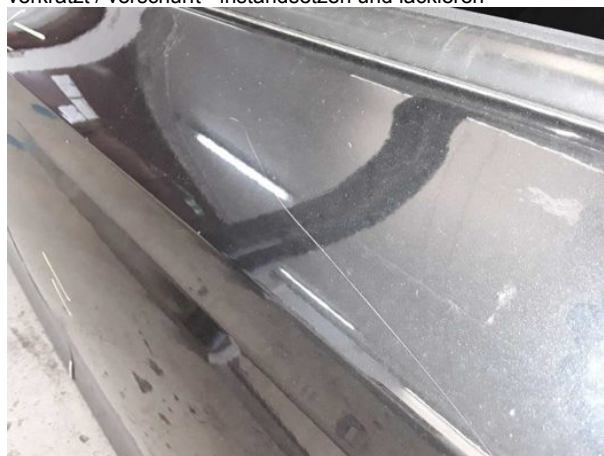
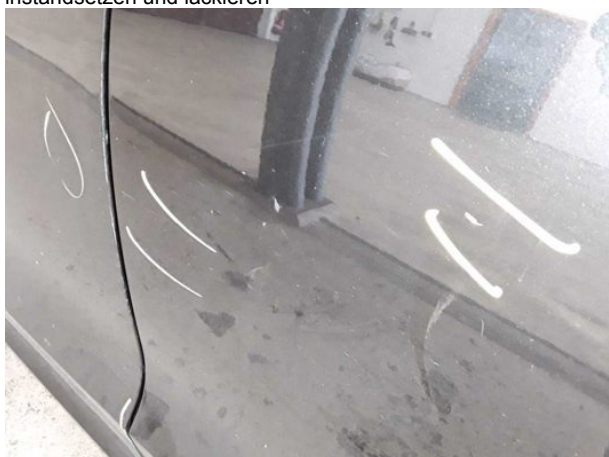
**Beschädigung #13:** Tür hinten links: Tür - verkratzt / verschürft - instandsetzen und lackieren

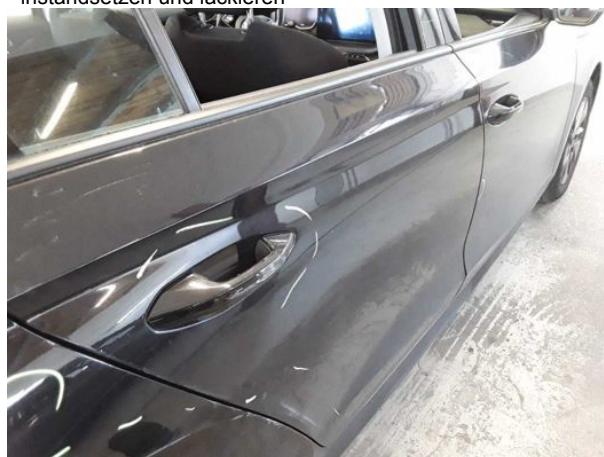
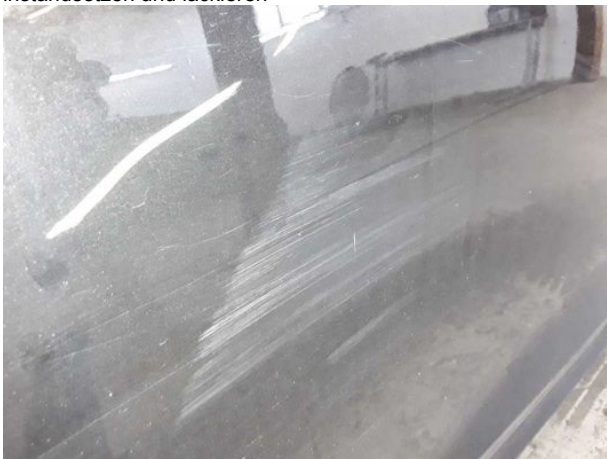
| Nr. | Bauteilgruppe | Beschreibung |
|---|---|---|
| 14 | Tür hinten rechts | Tür - Delle / Lackschaden - instandsetzen und lackieren |

**Beschädigung #14:** Tür hinten rechts: Tür - Delle / Lackschaden - instandsetzen und lackieren

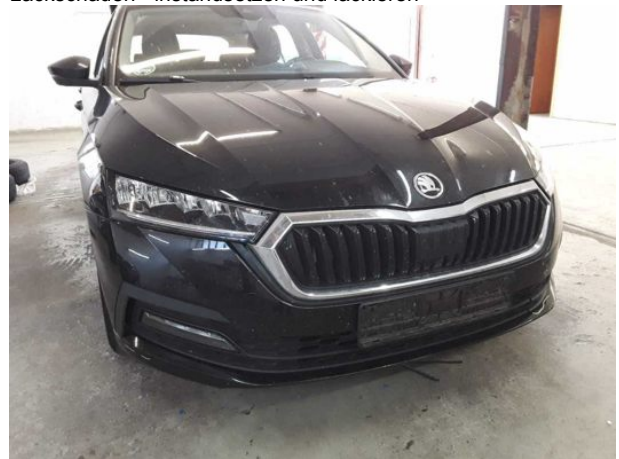
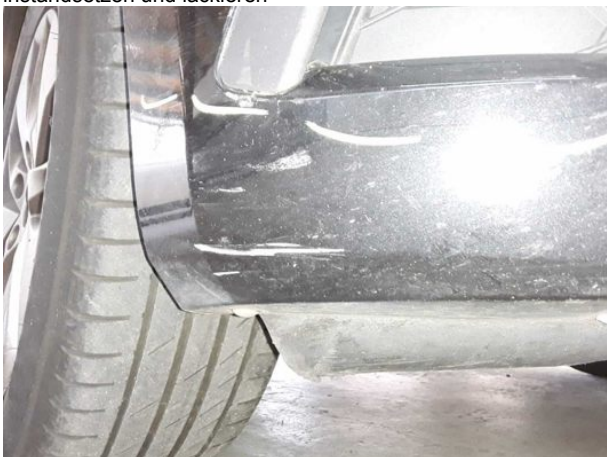
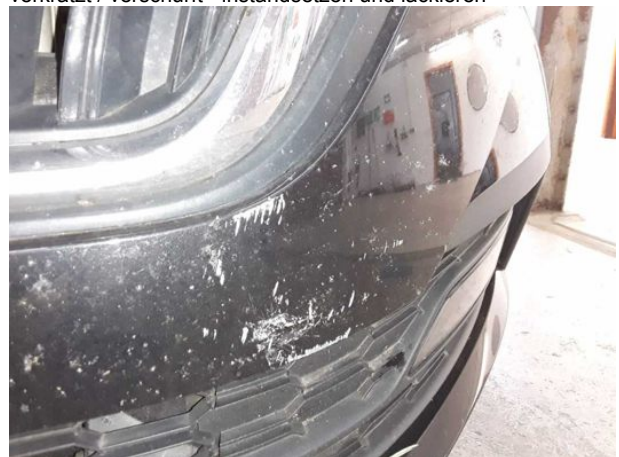
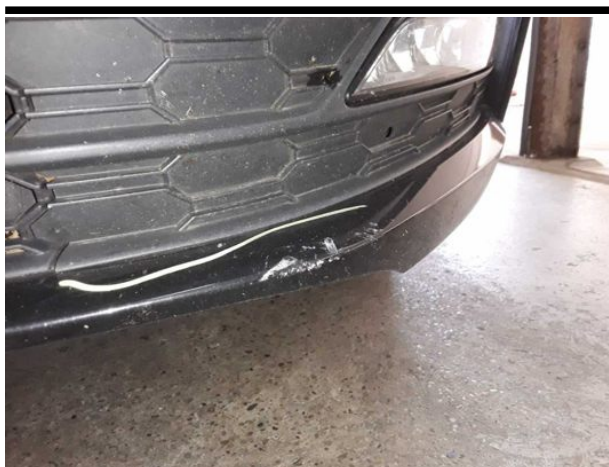
**Beschädigung #15:** Stossfänger vorn: Stossfänger vorn - verkratzt / verschürft - instandsetzen und lackieren

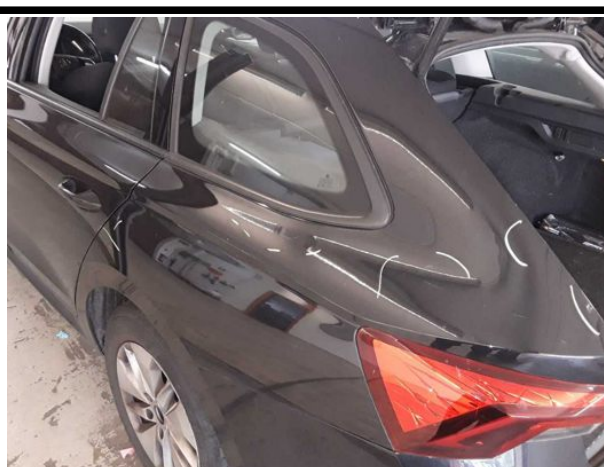
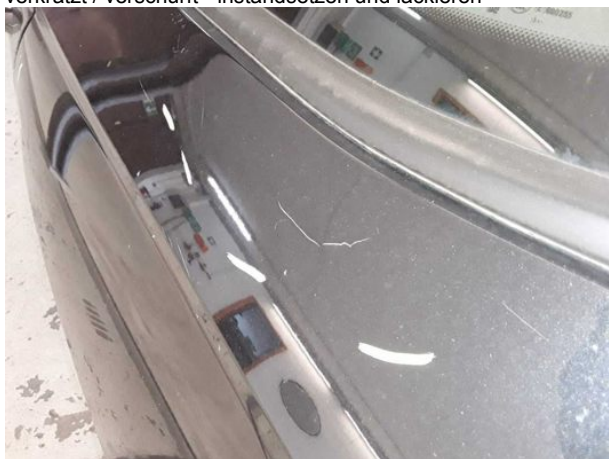
| Nr. | Bauteilgruppe | Beschreibung |
|---|---|---|
| 16 | Seitenwand links | Seitenwand - Delle / Lackschaden - instandsetzen und lackieren |

**Beschädigung #16:** Seitenwand links: Seitenwand - Delle / Lackschaden - instandsetzen und lackieren

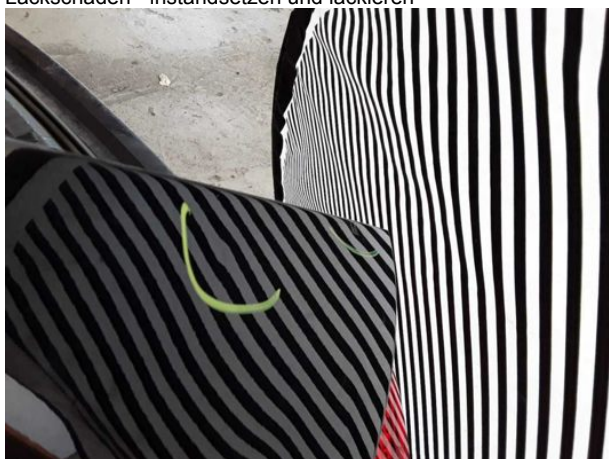
**Beschädigung #16:** Seitenwand links: Seitenwand - Delle / Lackschaden - instandsetzen und lackieren

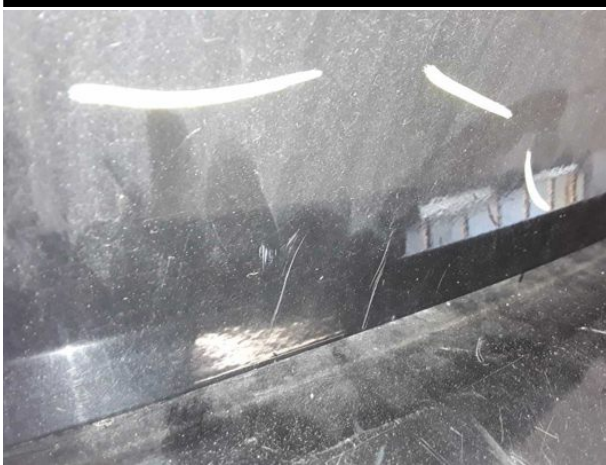
**Beschädigung #17:** Heckklappe/-tür: Heckklappe - verkratzt / verschürft - instandsetzen und lackieren

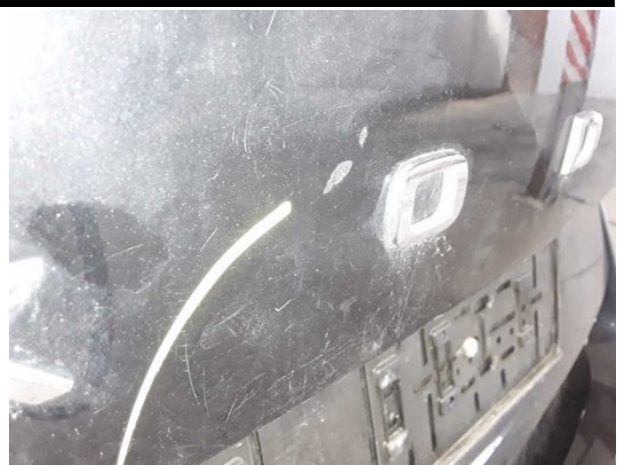
**Beschädigung #17:** Heckklappe/-tür: Heckklappe - verkratzt / verschürft - instandsetzen und lackieren

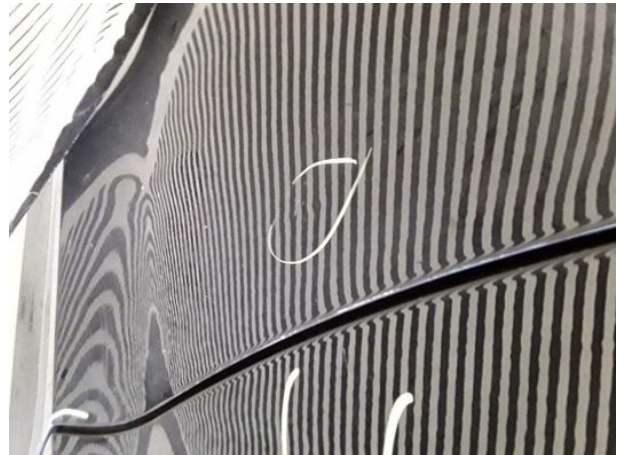
**Beschädigung #18:** Tür vorn links: Tür - Delle / Lackschaden - instandsetzen und lackieren

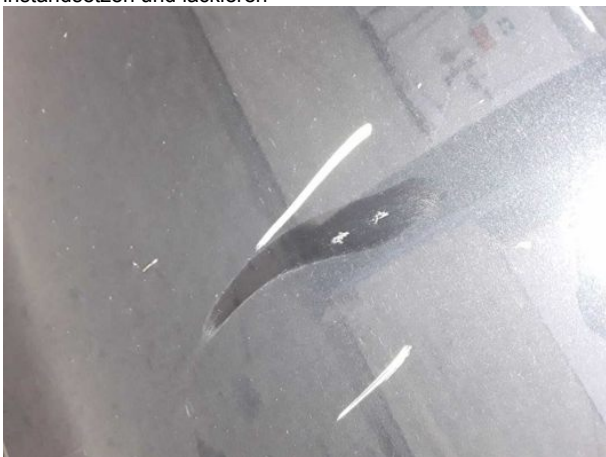
**Beschädigung #18:** Tür vorn links: Tür - Delle / Lackschaden - instandsetzen und lackieren

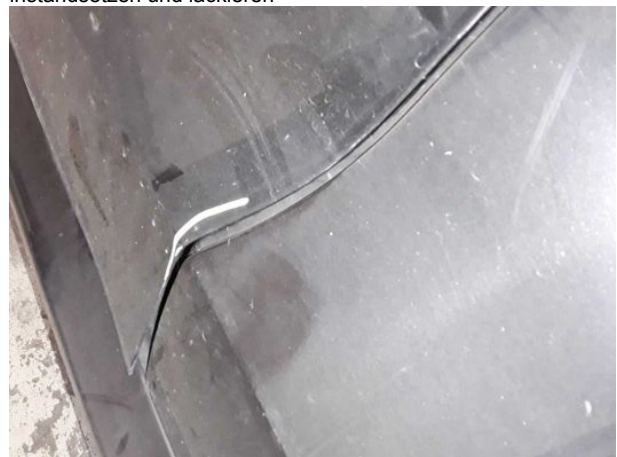
**Beschädigung #18:** Tür vorn links: Tür - Delle / Lackschaden - instandsetzen und lackieren

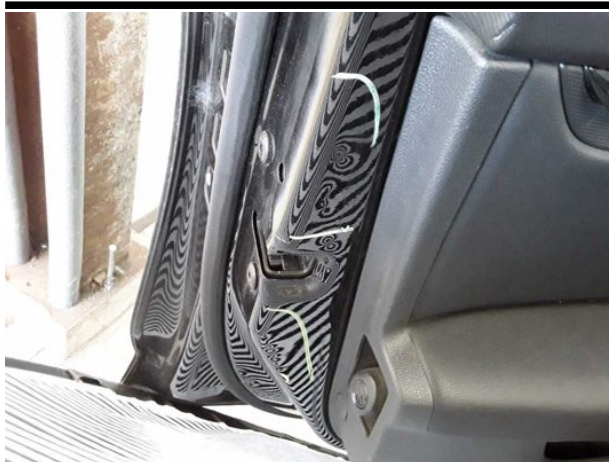
**Beschädigung #18:** Tür vorn links: Tür - Delle / Lackschaden - instandsetzen und lackieren

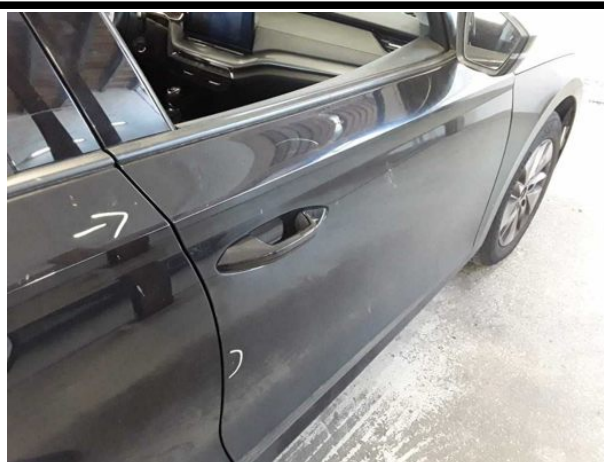
**Beschädigung #18:** Tür vorn links: Tür - Delle / Lackschaden - instandsetzen und lackieren
