Fahrzeugbeschreibung

Fahrzeug: PEUGEOT 508 HYBRID 225 e-EAT8 Active Pack SW Kombi5-türig 1598 ccm 225 PS / 165 KW Elektrisch 8-Gang Automatik

Zustandsbericht

Inspection date: 12 May 2026
Protocol number: 45400175
Delivery date: 12 May 2026

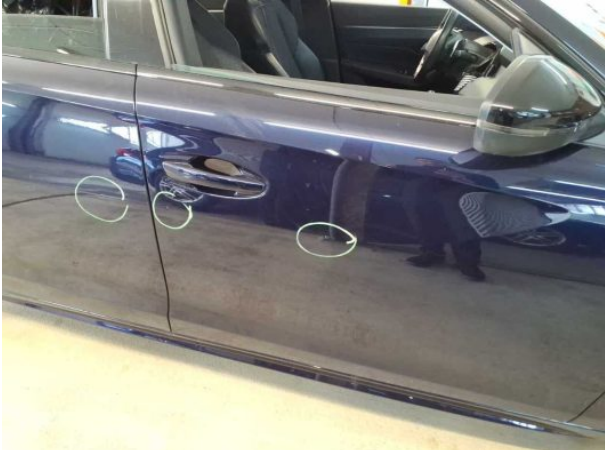
Beschädigung #16: Tür vorn rechts: Tür - Delle / Lackschaden - instandsetzen und lackieren

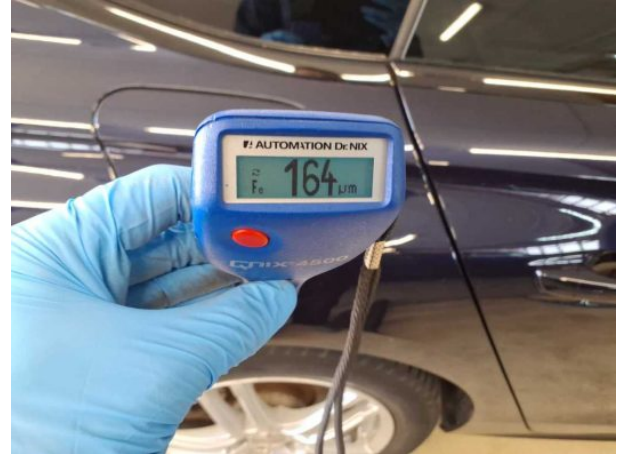
Nachlackierung 1: Kotflügel rechts, Seitenwand rechts, Tür hinten rechts

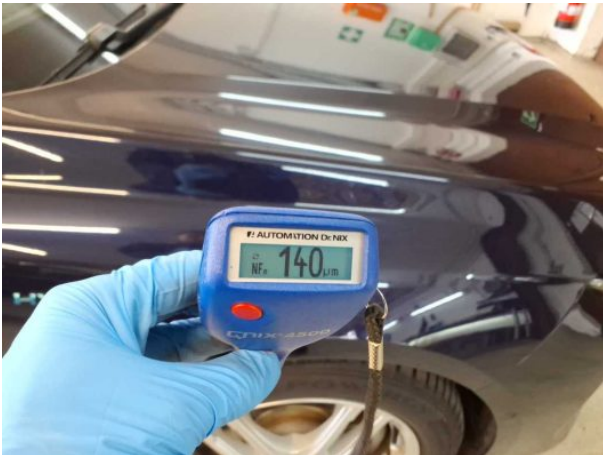
Nachlackierung 1: Kotflügel rechts, Seitenwand rechts, Tür hinten rechts
