**Fahrzeug:** VOLVO V90 B4 D Plus Bright Auto Kombi 5-türig 1969 ccm 197 PS / 145 KW Diesel 8-Gang Automatik

| Amtliches Kennzeichen: | HD -AR 0166 | Fahrgestell-Nummer: | YV1PWK5VDN1183167 |

## Zustandsbericht

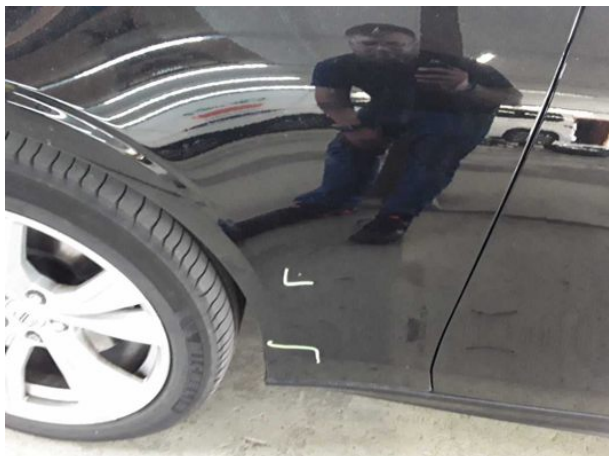
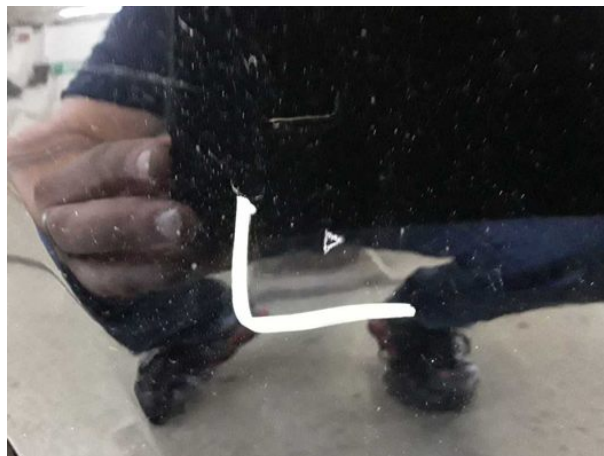
**Beschädigung #1:** Kotflügel links: Kotflügel links - verkratzt / verschürft - auslegen / polieren

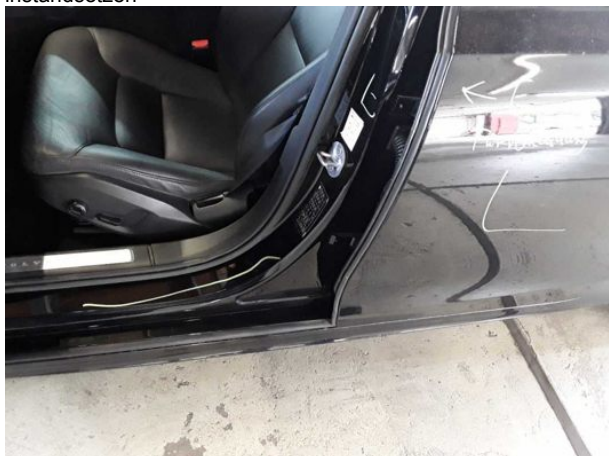
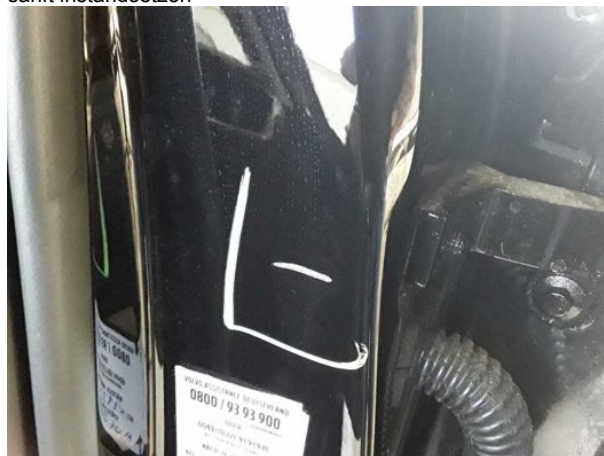
**Beschädigung #3:** Schweller links: Einstieg - verkratzt / verschürft - Smart Repair

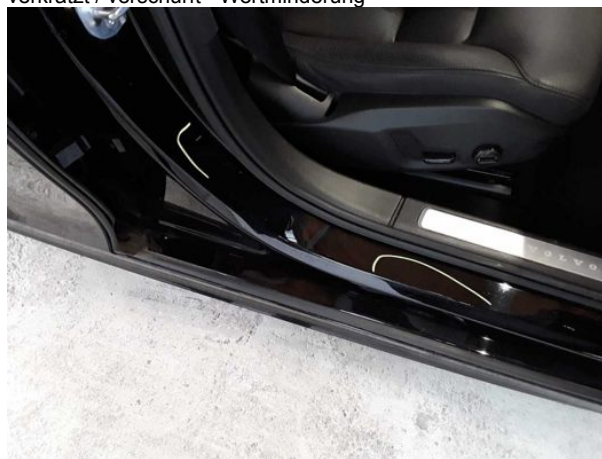
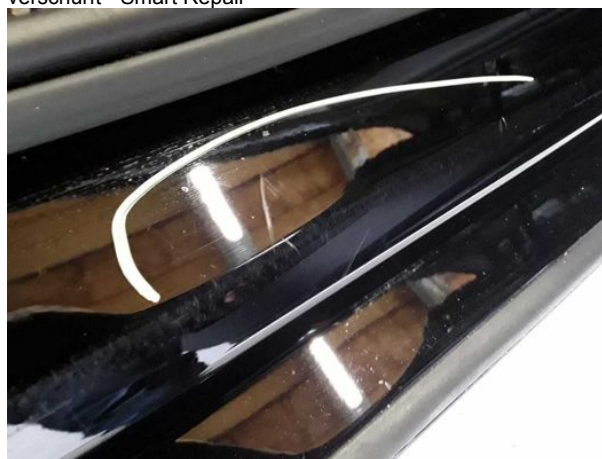
**Beschädigung #8:** Schweller rechts: Einstieg - verkratzt / verschürft - Smart Repair

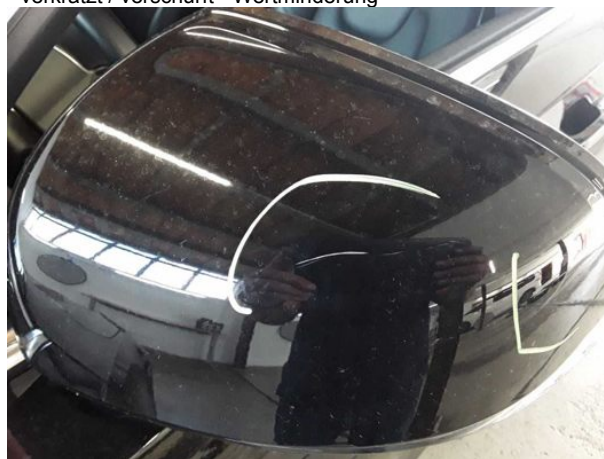
**Beschädigung #10:** Außenspiegel links: Abdeckkappe - verkratzt / verschürft - Smart Repair

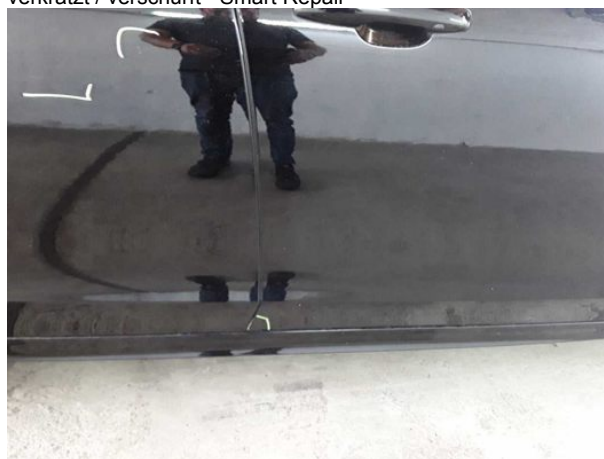
**Beschädigung #11:** Tür vorn rechts: Tür - verkratzt / verschürft - Smart Repair

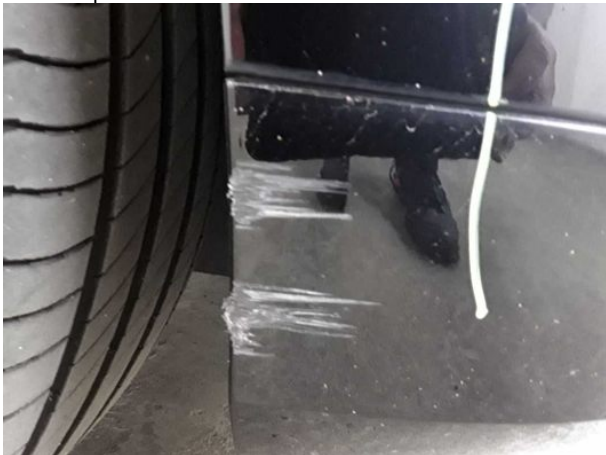
**Beschädigung #13:** Stossfänger vorn: Spoiler - verkratzt / verschürft - erneuern

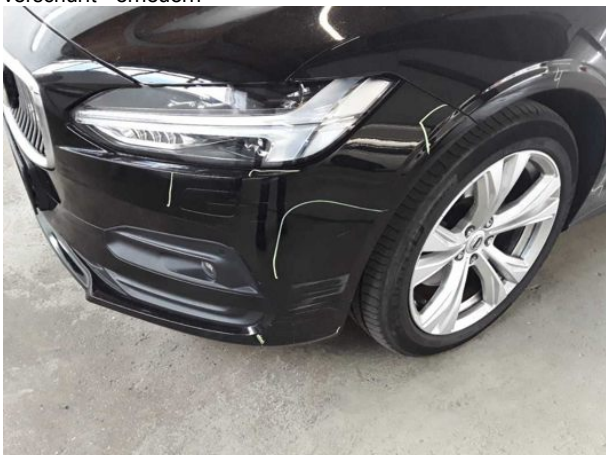
**Beschädigung #13:** Stossfänger vorn: Spoiler - verkratzt / verschürft - erneuern

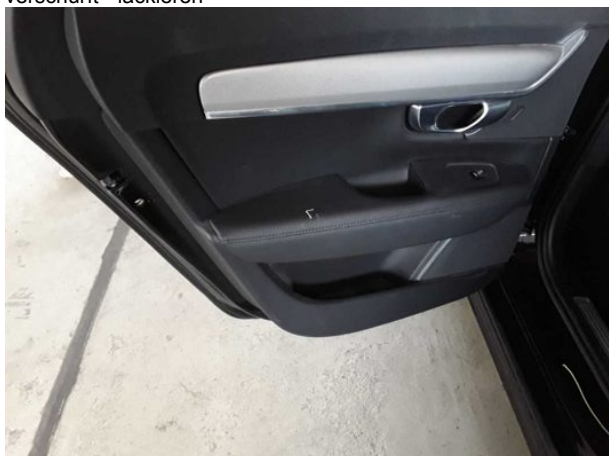
**Beschädigung #14:** Schweller rechts: Verkleidung - verkratzt / verschürft - lackieren

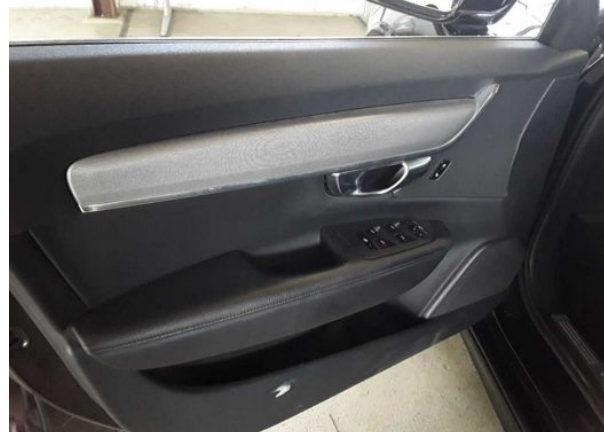
**Beschädigung #16:** Sonstiges: Inspektion/Wartung - fällig - erneuern

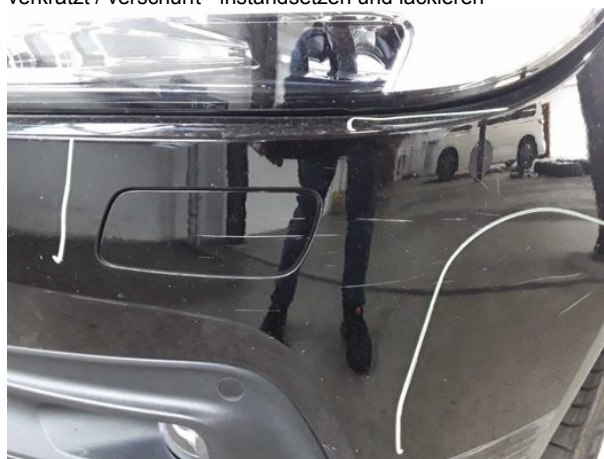
**Beschädigung #18:** Stossfänger hinten: Stossfänger hinten - verkratzt / verschürft - instandsetzen und lackieren

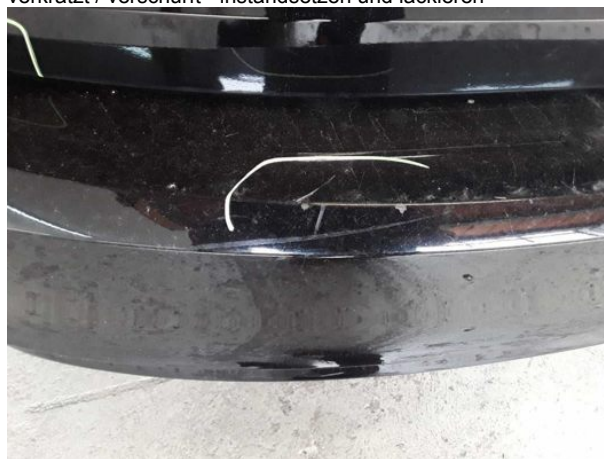
**Beschädigung #19:** Stossfänger hinten: Stossfänger hinten - verkratzt / verschürft - instandsetzen und lackieren

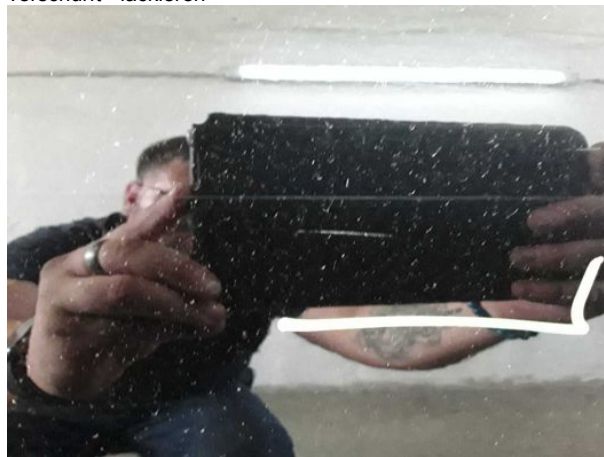
**Beschädigung #21:** Tür hinten rechts: Tür - verkratzt / verschürft - lackieren

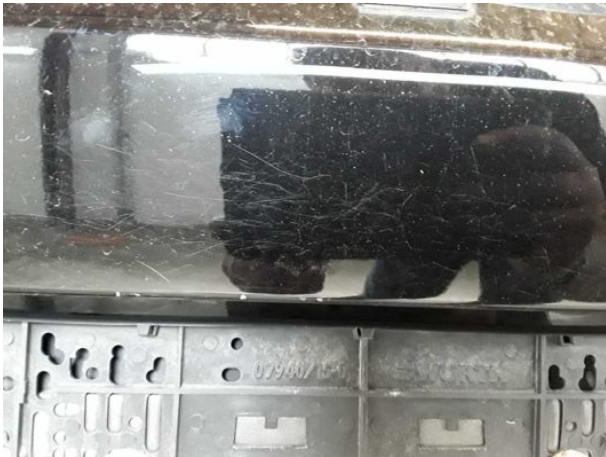
**Beschädigung #22:** Heckklappe/-tür: Heckklappe - verkratzt / verschürft - instandsetzen und lackieren

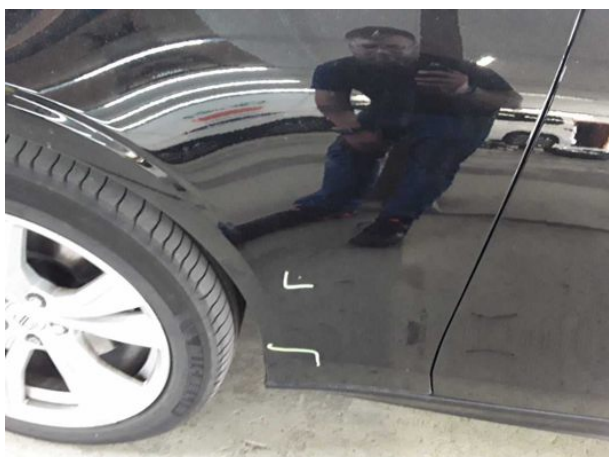
**Damage #1:** Mudguard - left side: Mudguard - left side - Scratched - Cover / polish

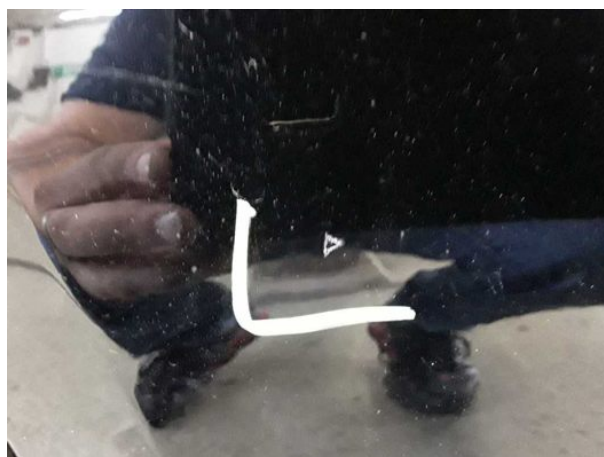
**Damage #1:** Mudguard - left side: Mudguard - left side - Scratched - Cover / polish

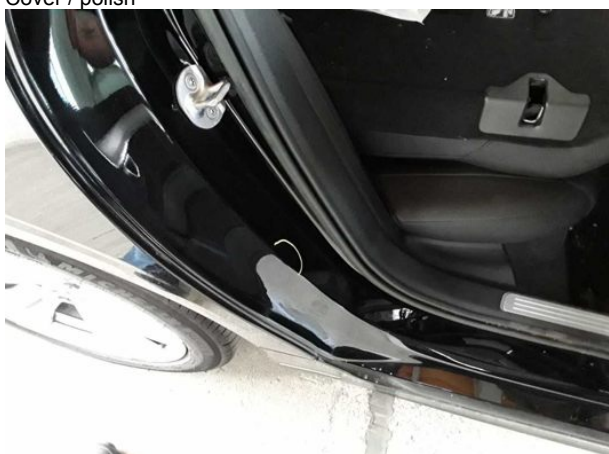
| No. | Component group | Description |
|---|---|---|
| 2 | Side panel - rear right side | Sill - dent(s) - Smooth repair work |

**Damage #2:** Side panel - rear right side: Sill - dent(s) - Smooth repair work

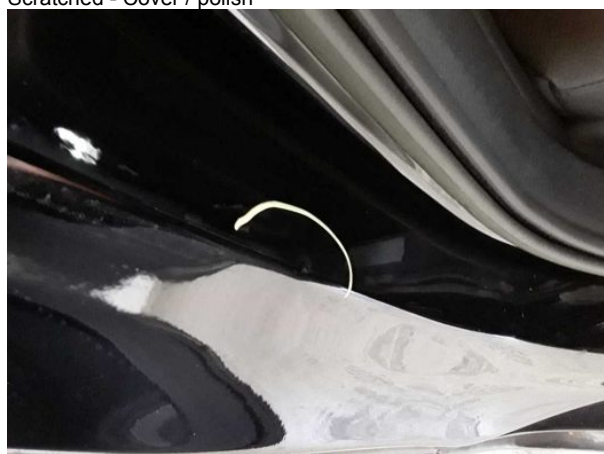
**Damage #2:** Side panel - rear right side: Sill - dent(s) - Smooth repair work

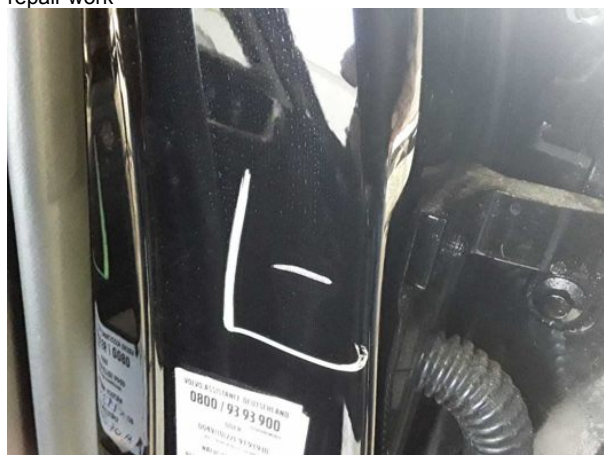
| No. | Component group | Description |
|---|---|---|
| 3 | Sill - left side | Sill - Scratched - Smart repair |

**Damage #3:** Sill - left side: Sill - Scratched - Smart repair

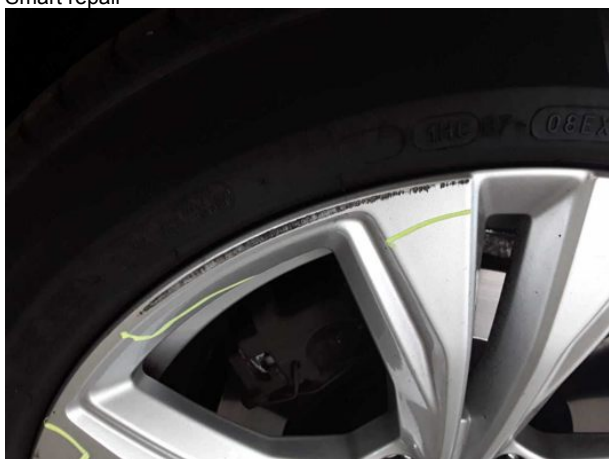
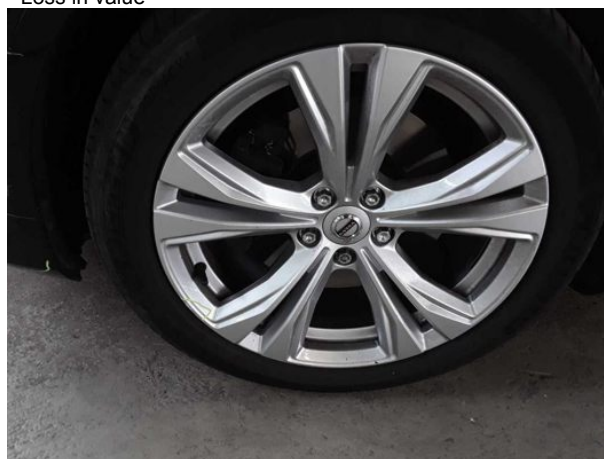
**Damage #5:** Wheel / tyres: Alloy rim - rear left side - Scratched - Loss in value

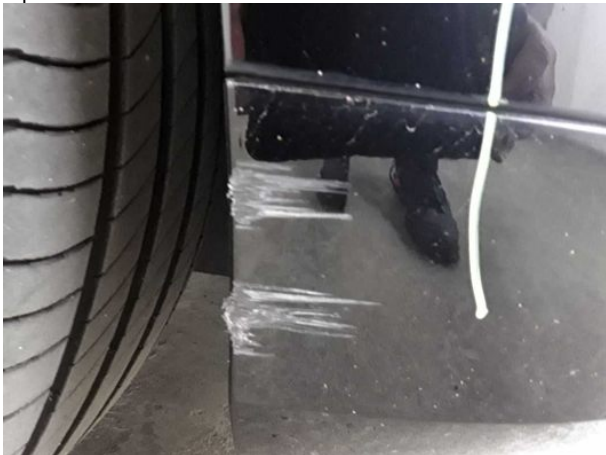
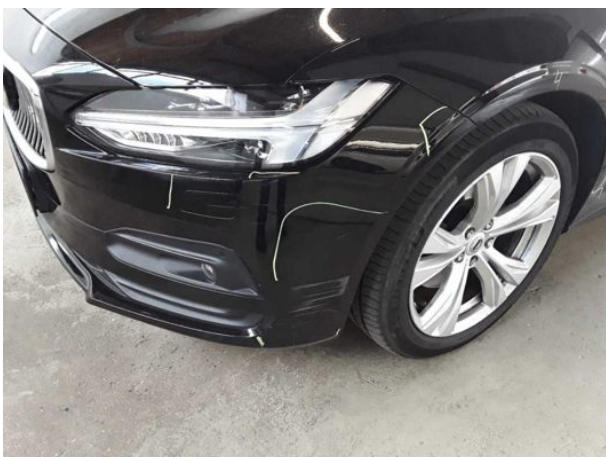
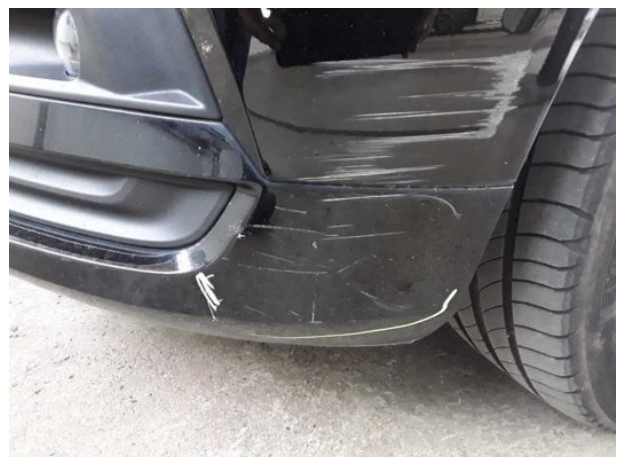
| No. | Component group | Description |
|---|---|---|
| 13 | Front bumper | Spoiler - Scratched - Replace |

**Damage #13:** Front bumper: Spoiler - Scratched - Replace

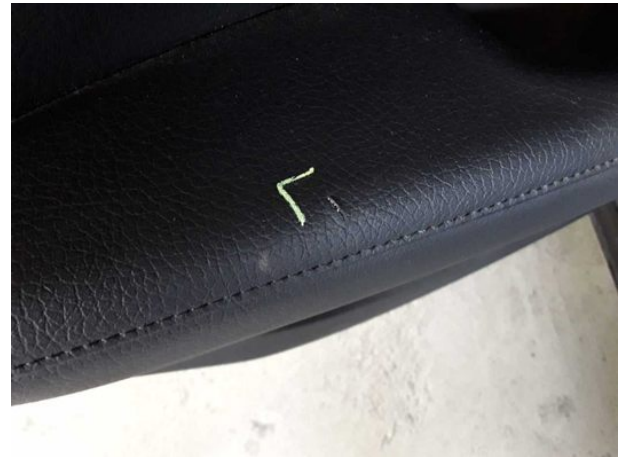
| No. | Component group | Description |
|---|---|---|
| 15 | Trim / covers | Door trim - rear left side - Broken / torn - Replace |

**Damage #15:** Trim / covers: Door trim - rear left side - Broken / torn - Replace

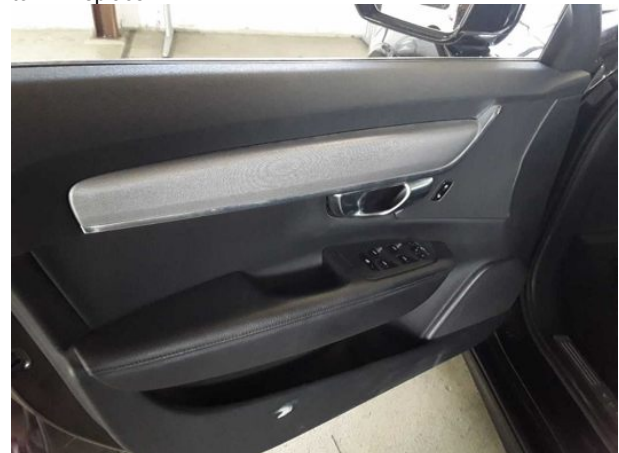
| No. | Component group | Description |
|---|---|---|
| 16 | Misc. | Inspection / maintenance - Due - Replace |

**Damage #16:** Misc.: Inspection / maintenance - Due - Replace

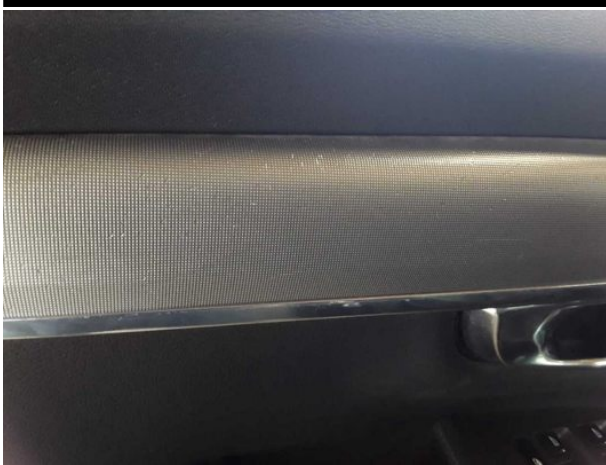
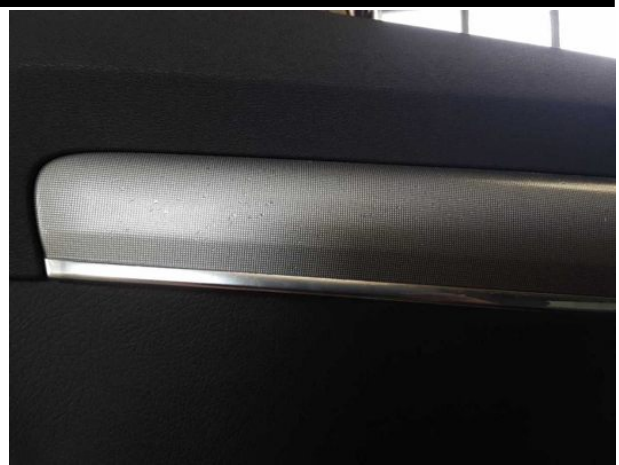
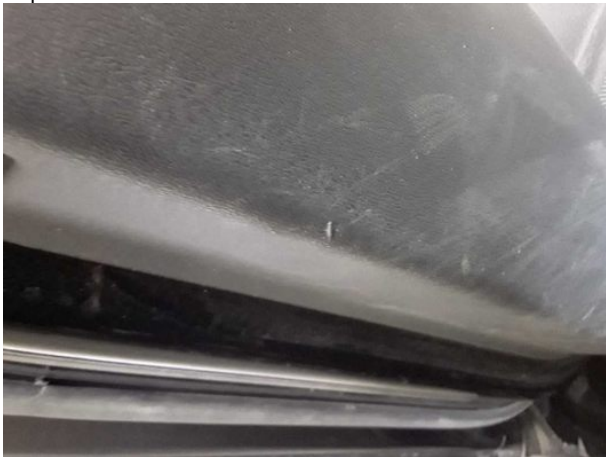
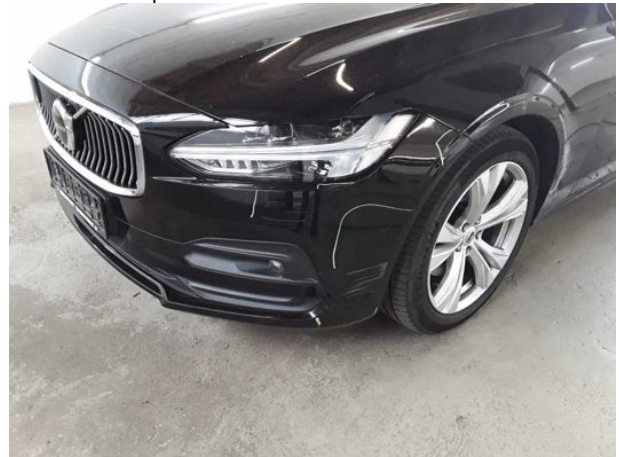
| No. | Component group | Description |
|---|---|---|
| 17 | Trim / covers | Door trim - front left side - Scratched - Replace |

**Damage #17:** Trim / covers: Door trim - front left side - Scratched - Replace

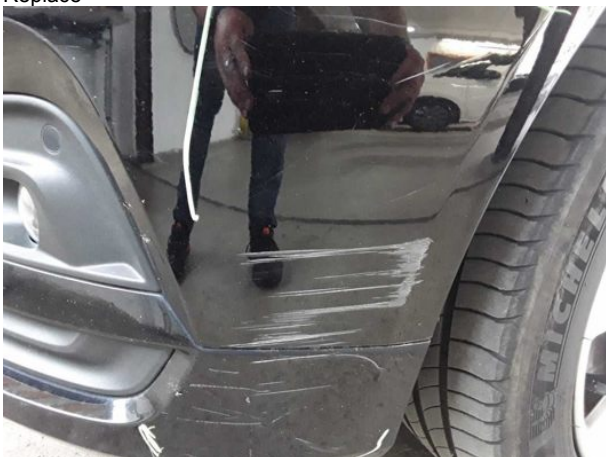
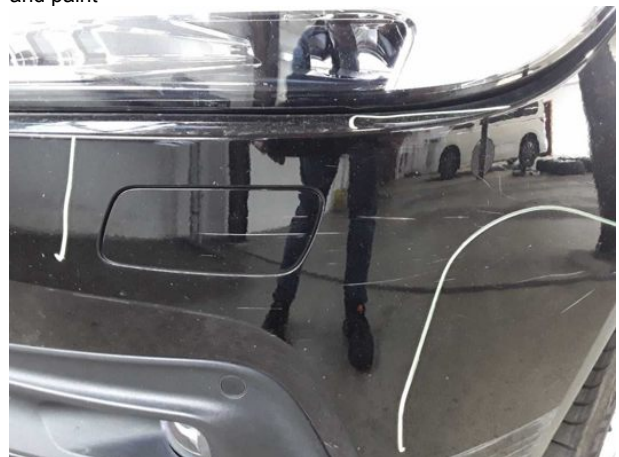
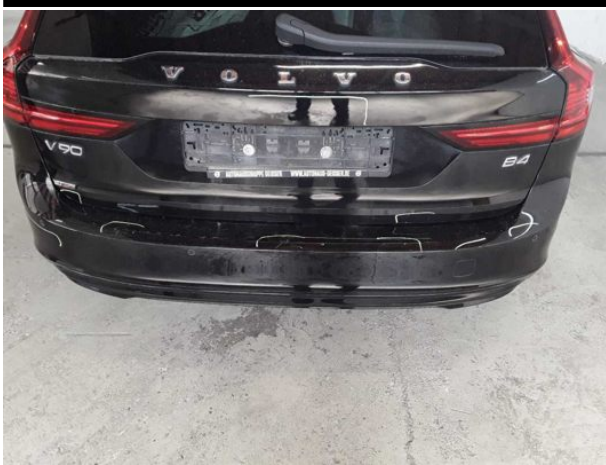
| No. | Component group | Description |
|---|---|---|
| 18 | Rear bumper | Rear bumper - Scratched - Repair and paint |

**Damage #18:** Rear bumper: Rear bumper - Scratched - Repair and paint

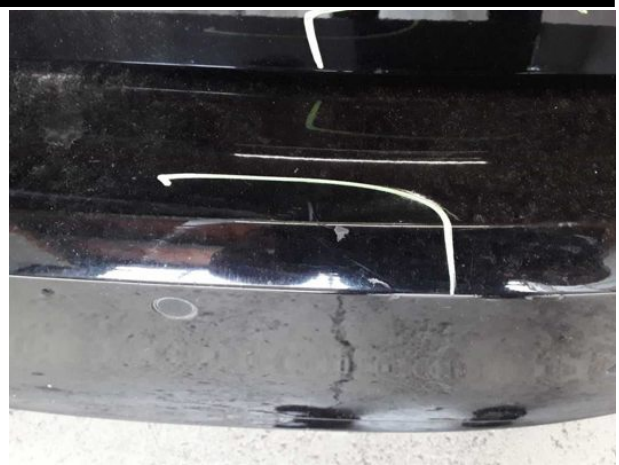
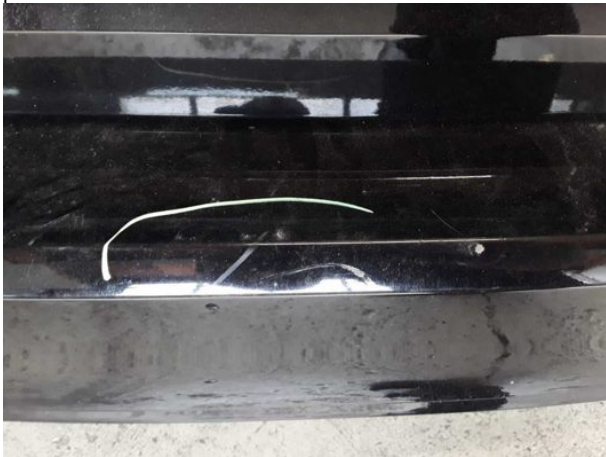
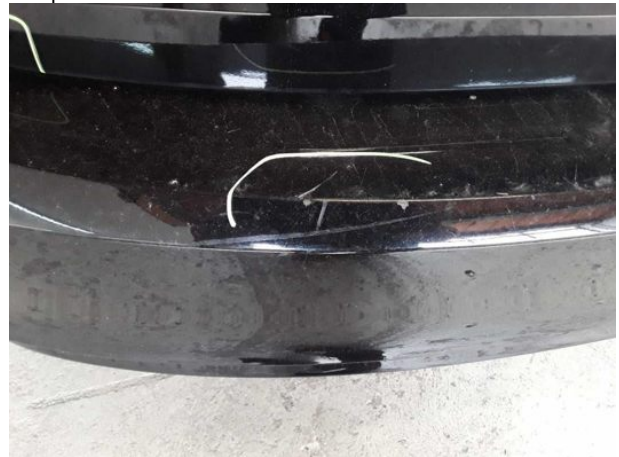
| No. | Component group | Description |
|---|---|---|
| 19 | Rear bumper | Rear bumper - Scratched - Repair and paint |

**Damage #19:** Rear bumper: Rear bumper - Scratched - Repair and paint

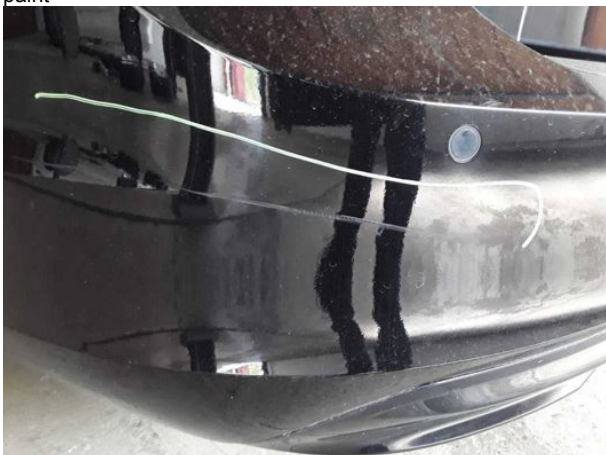
**Damage #19:** Rear bumper: Rear bumper - Scratched - Repair and paint

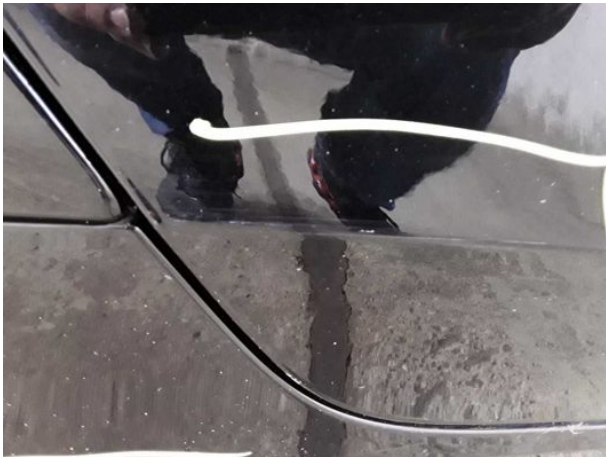
**Damage #21:** Door - rear right side: Door - Scratched - Paint

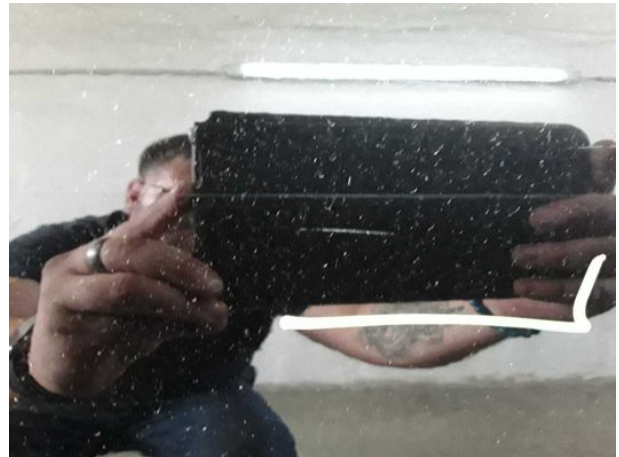
**Damage #21:** Door - rear right side: Door - Scratched - Paint

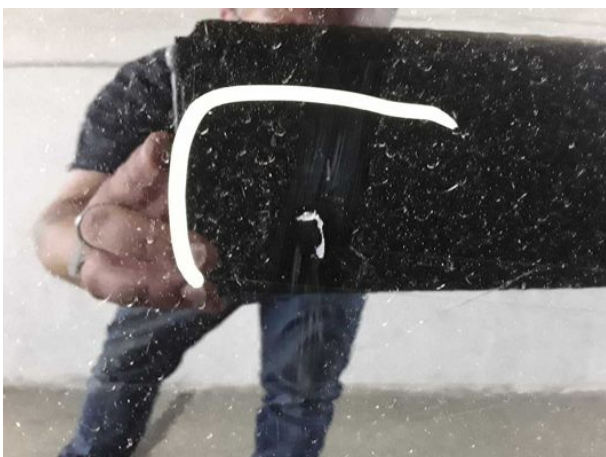
**Damage #21:** Door - rear right side: Door - Scratched - Paint
