| <b>Fahrzeug:</b> | <b>RENAULT Espace BLUE dCi 160 EDC Business Edition Crossover5-türig 1997 ccm 160 PS / 118 KW Diesel 6-Gang Automatik</b> | | |
| Amtliches Kennzeichen: | B -TS 1732 | Fahrgestell-Nummer: | VF1RFC00566298802 |

## Zustandsbericht

| <b>Referenznummern</b> | 0031224567 - 0090957073 |

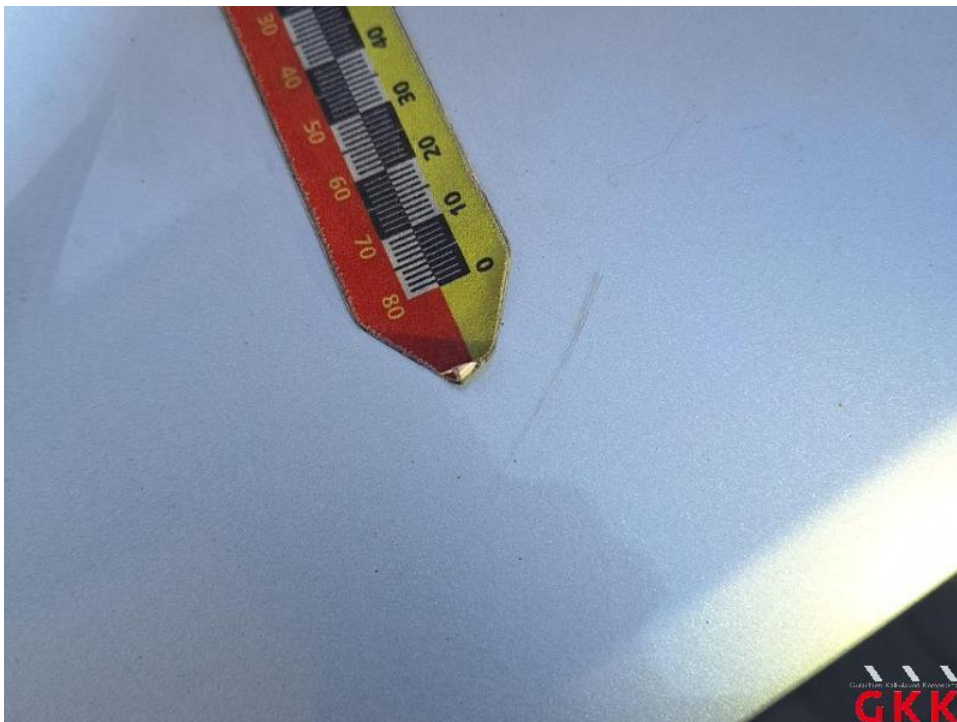
Heckklappe Blende -lackiert-, verkratzt (Bild 49, Bild 50, Bild 51)

Bild 50. Heckklappe, Blende -lackiert-, verkratzt, lackieren

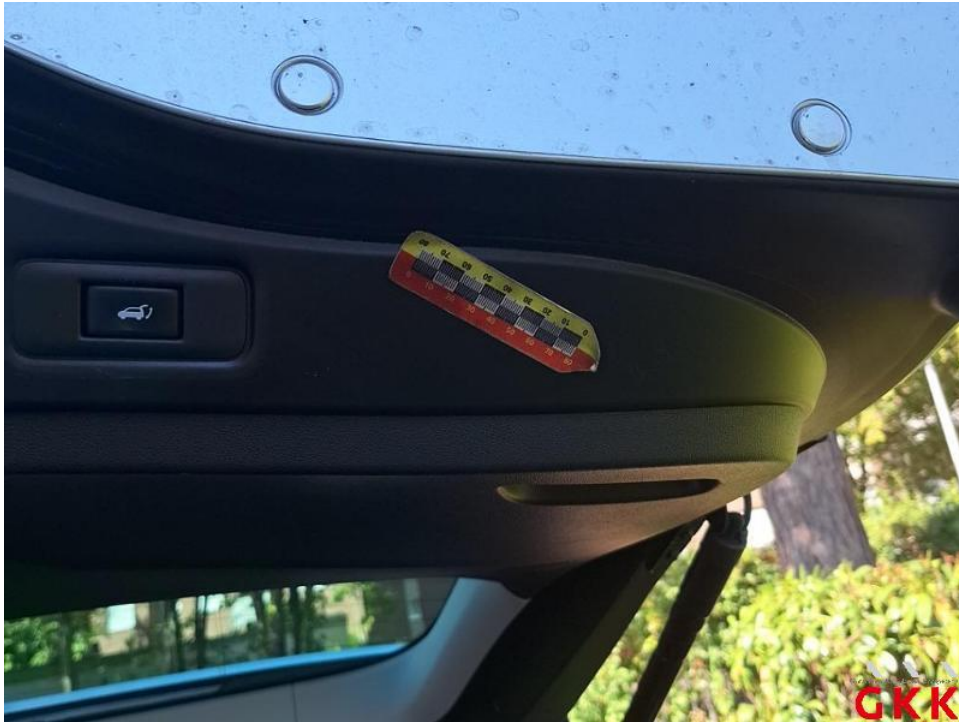
Heckklappe Innenverkleidung, verkratzt (Bild 63, Bild 64, Bild 65)

Bild 63. Heckklappe, Innenverkleidung, verkratzt, Smartrepair

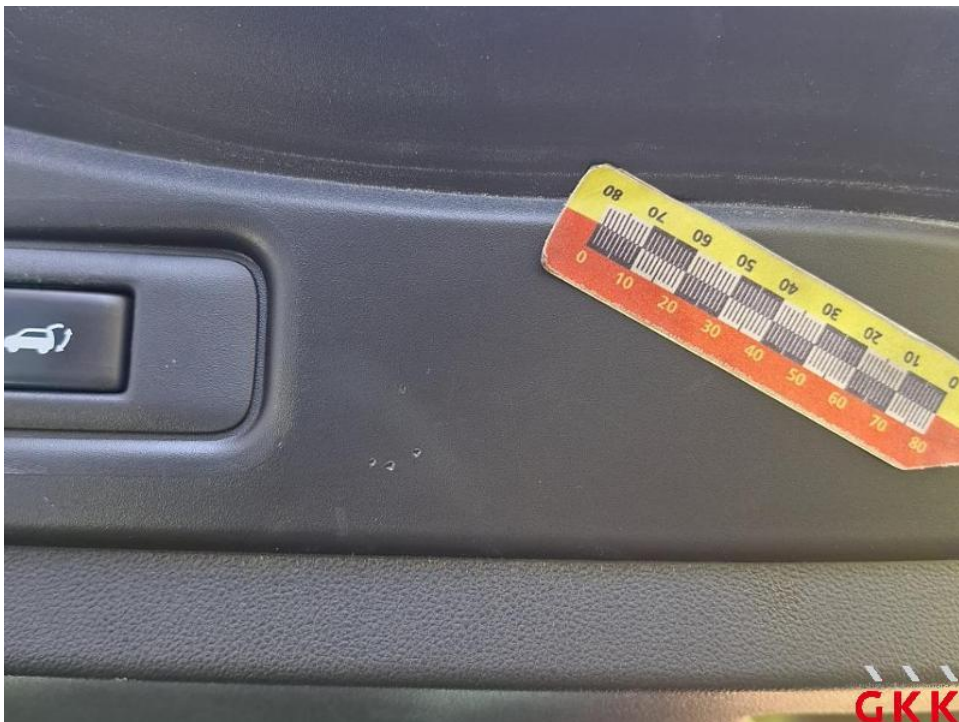
Bild 64. Heckklappe, Innenverkleidung, verkratzt, Smartrepair

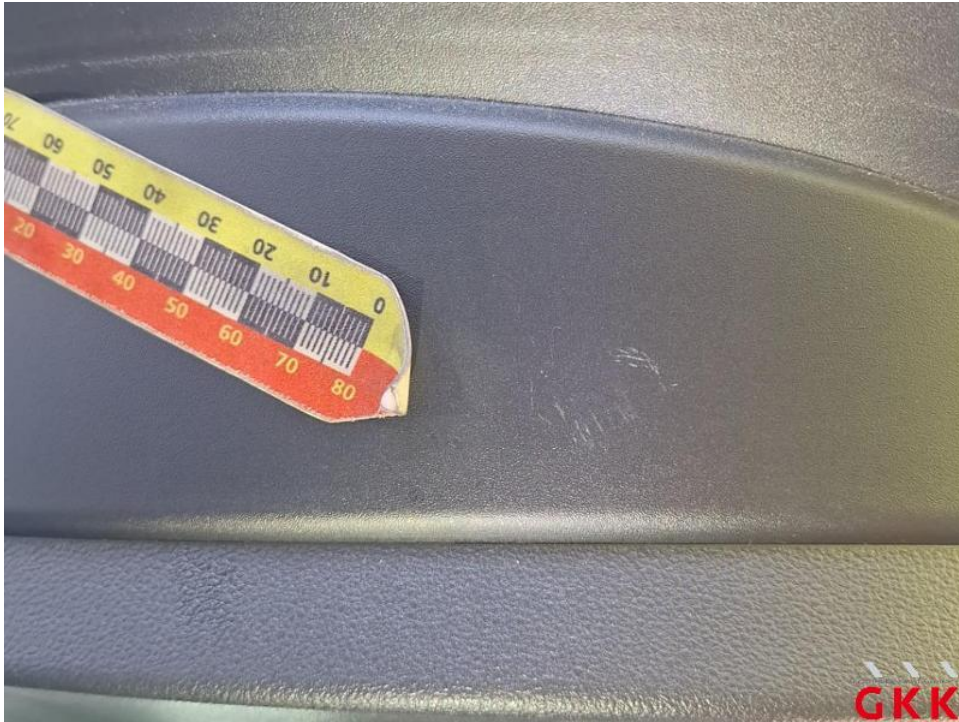
Bild 65. Heckklappe, Innenverkleidung, verkratzt, Smartrepair

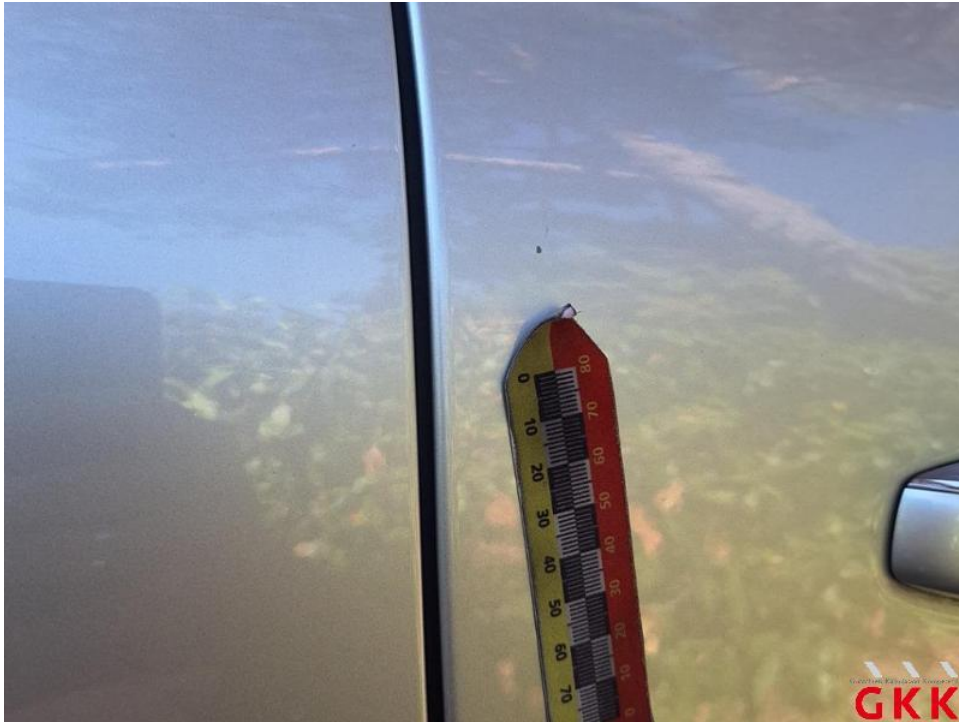
Tür hinten rechts, verkratzt (Bild 69, Bild 70, Bild 71)

Bild 71. Tür hinten rechts, verkratzt, lackieren

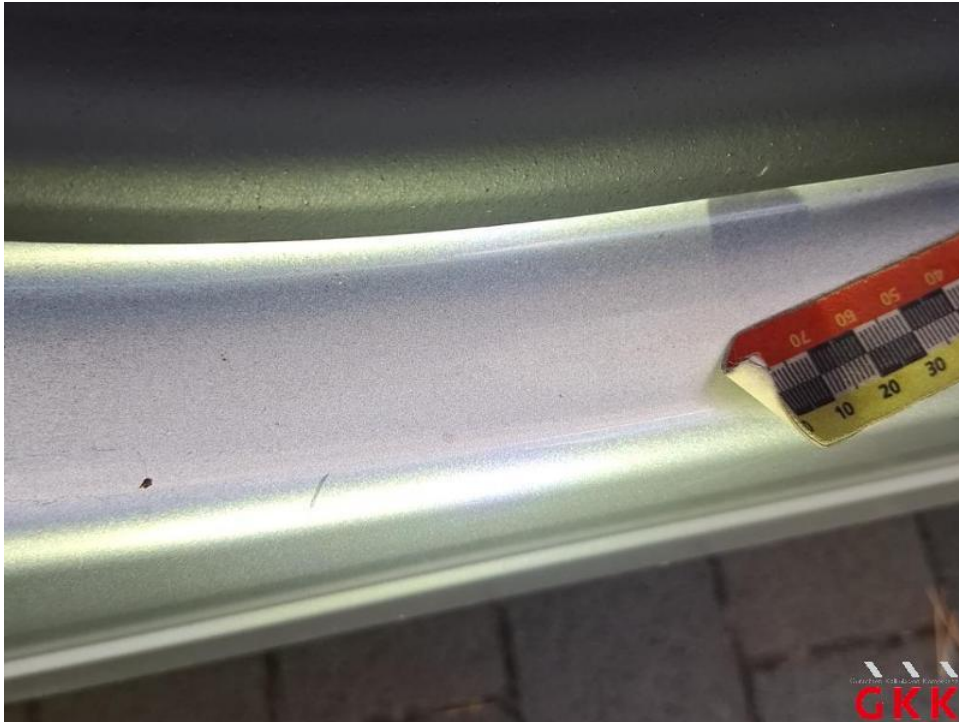
Tür vorne rechts Einstieg, verkratzt (Bild 72, Bild 73, Bild 74)

Bild 73. Tür vorne rechts, Einstieg, verkratzt, Smartrepair

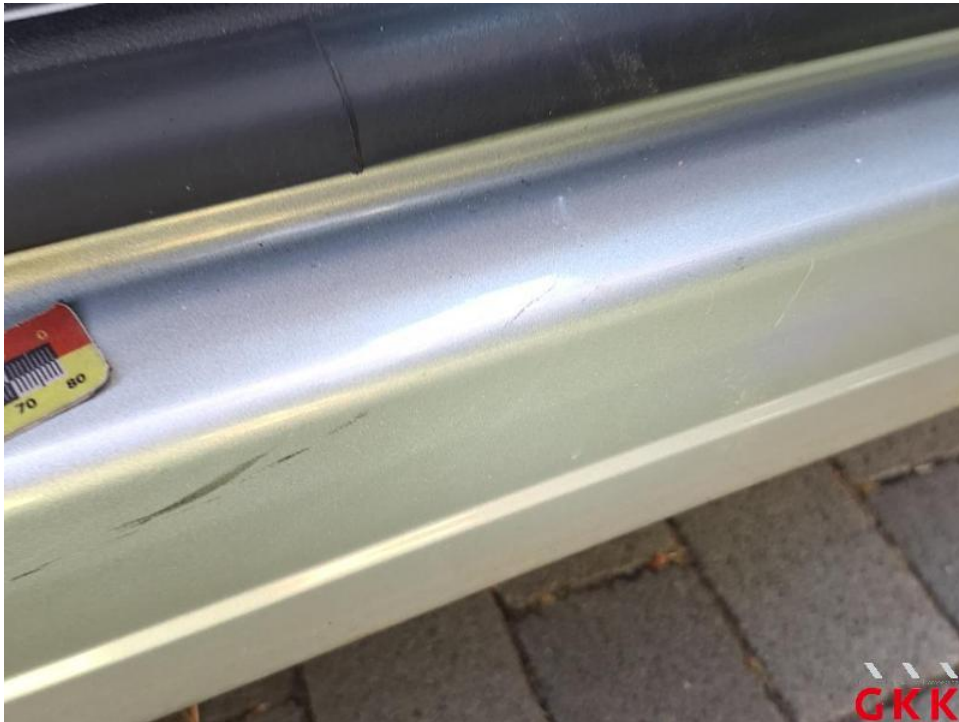
Bild 74. Tür vorne rechts, Einstieg, verkratzt, Smartrepair

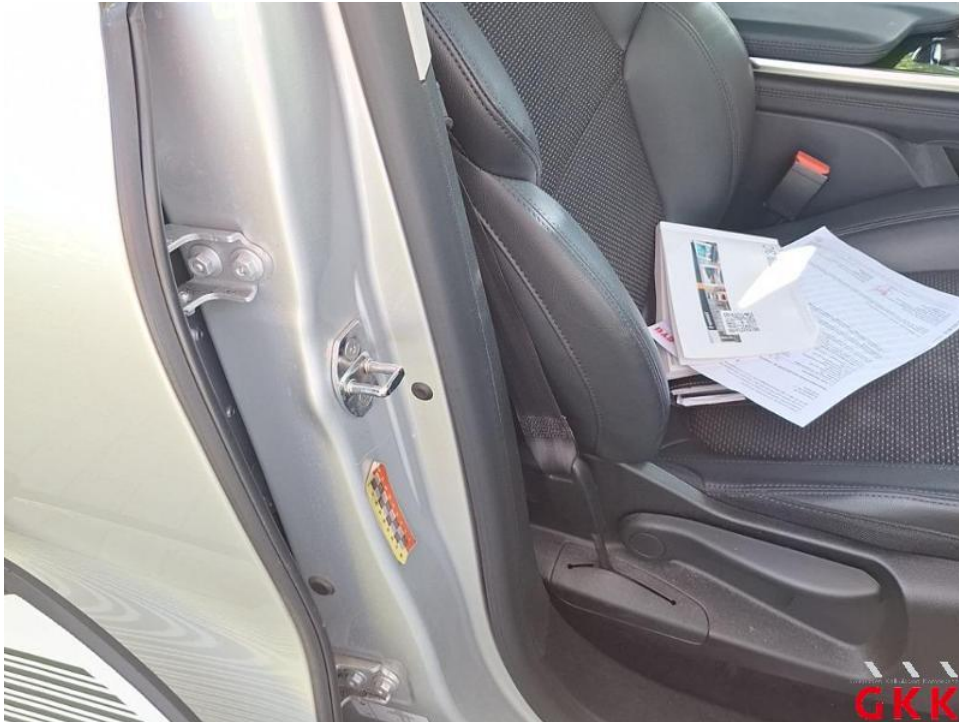
B- Säule rechts, verkratzt (Bild 75, Bild 76)

Bild 75. B- Säule rechts, verkratzt, Smartrepair

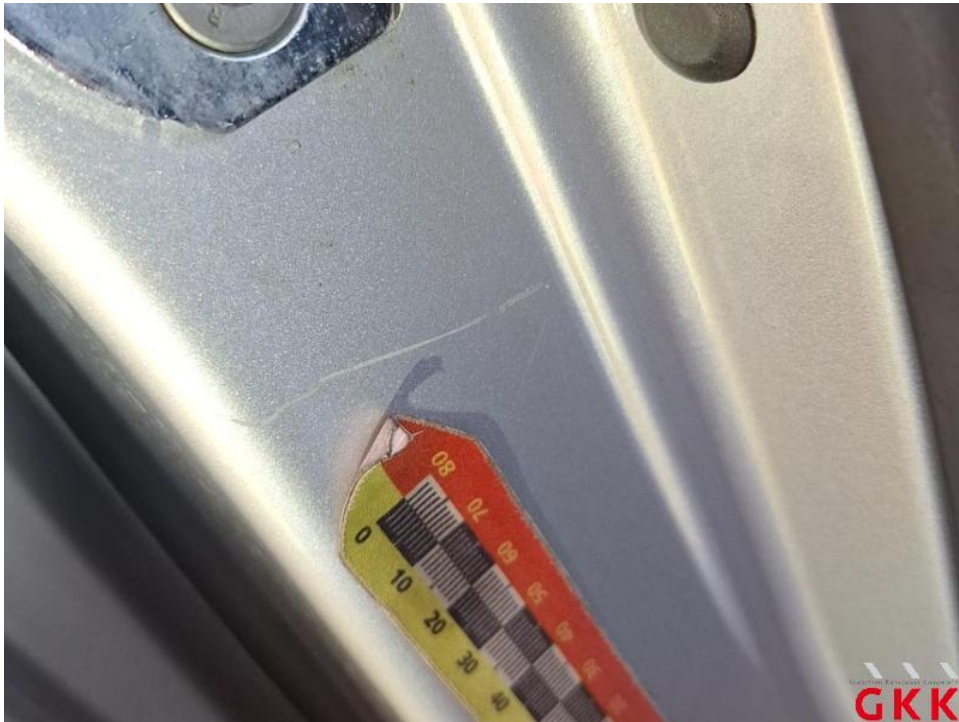
Bild 76. B- Säule rechts, verkratzt, Smartrepair
