## Zustandsbericht

| Berichtsnummer : | 0000000928262-DE926 | | |

#### Kia Ceed Sportswagon (CD)(2018->) Vision

| Erstzulassung / Baujahr: | 27.06.2023 / 2023 | Besichtigungsdatum/-ort: | 29.06.2026 Dieselstraße 3,<br>85386 Eching |

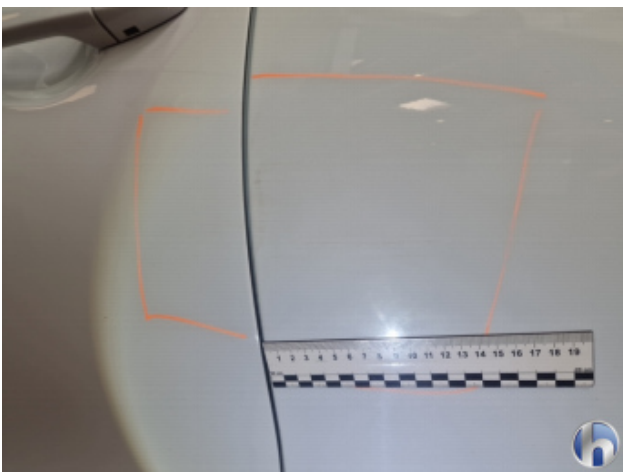
2. Tür Hinten - Links  
**Oberflächenkratzer - Aufbereiten / Polieren**

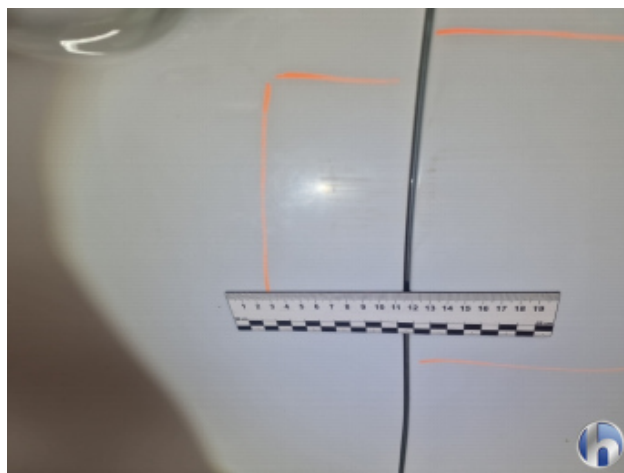
3. Tür Vorne - Links  
**Oberflächenkratzer - Aufbereiten / Polieren**
