Fahrzeugbeschreibung

Fahrzeug: VOLKSWAGEN Touran 1.5 TSI OPF Comfortline Kompaktvan5-türig 1498 ccm 150 PS / 110 KW bleifrei 6-Gang Manuell

Zustandsbericht

Protokollnummer: 45933409

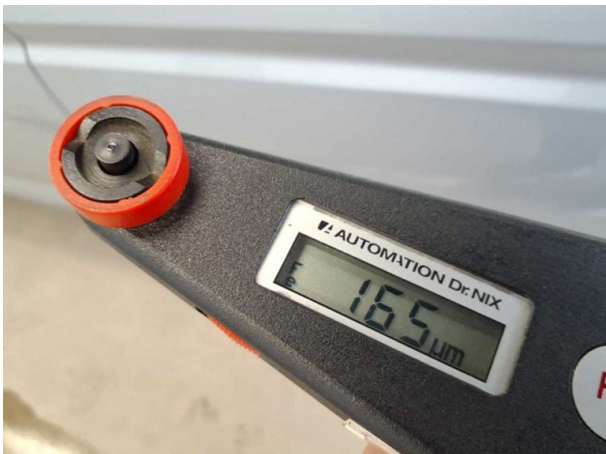
Nachlackierung 1: Kotflügel links, Tür vorne links, Tür vorne rechts

No.	Location
1	Mudguard - left side, Door - front left side, Door - front right side, Professionally carried out, Invoice of repair done Non-existent

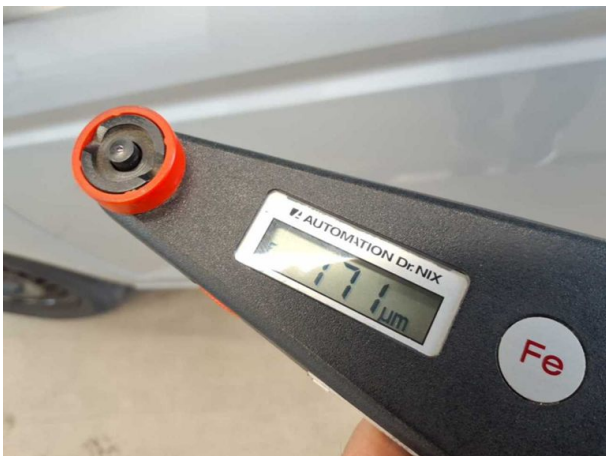
Nachlackierung 1: Kotflügel links, Tür vorne links, Tür vorne rechts
