Maxus

VIN: LSH14J7C8PA105615

Bewertungsdetails

Bewertungsort  
AKB Zörbig

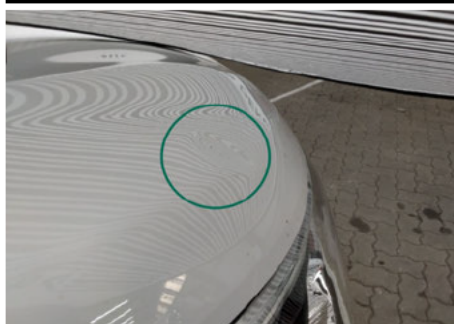
Motorhaube / - / Delle

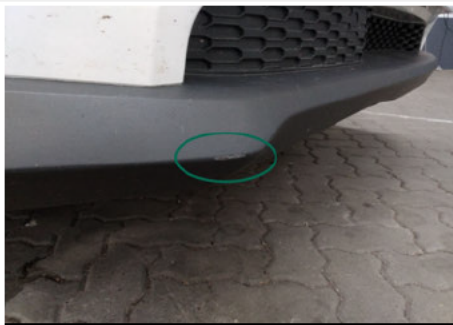
Kratzer

Stoßfänger unterhalb / Vorne / Kratzer

Smart Repair

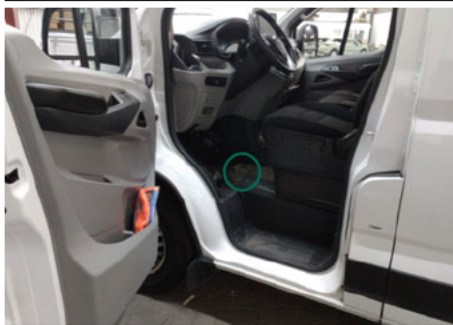
Gebrochen

Fußmatten / Vorne Links / Gebrochen

Ersetzen

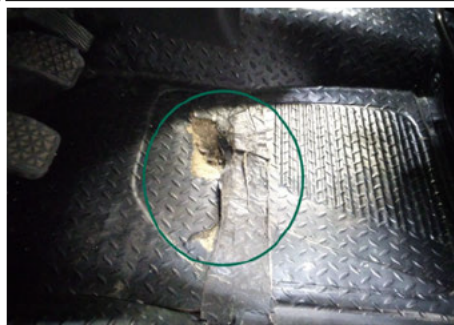
Fußmatten / Vorne Links / Gebrochen

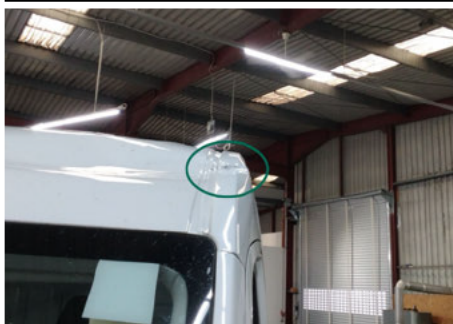
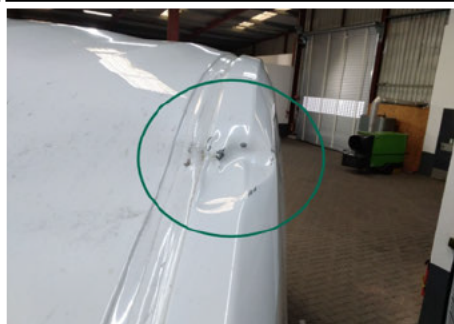
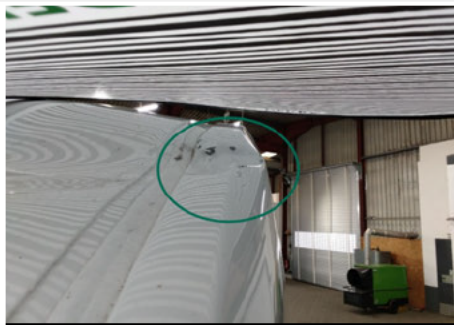
Delle

Dachholm / Vorne Links / Delle

Ersetzen

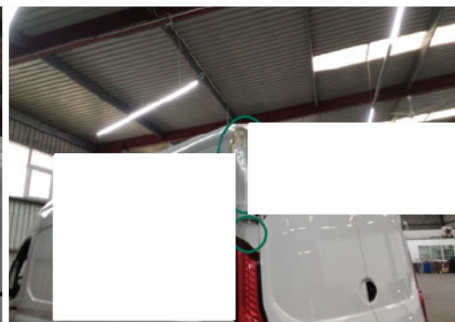
Delle

Dach / Vorne / Delle

Säule / Oben Hinten Links / Delle

Ersetzen

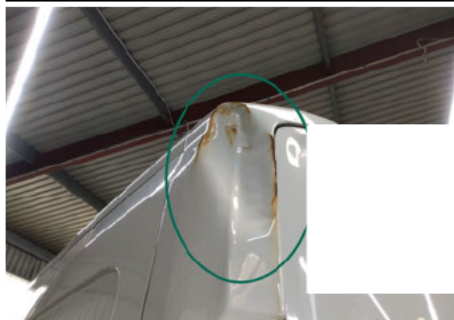
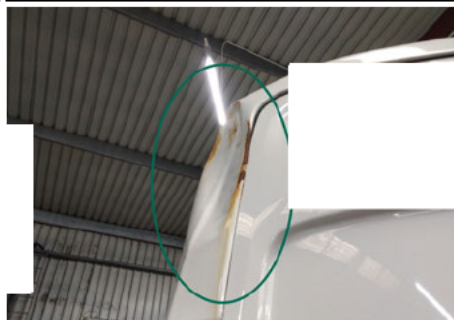
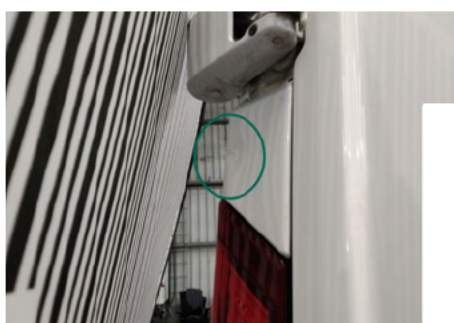
Delle

Säule / Oben Hinten Links / Delle

Reparieren

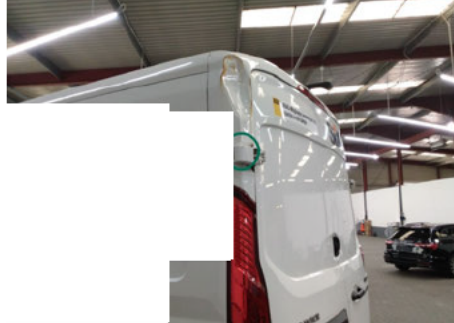
Kratzer

Heckklappen / Kofferraumtürscharnier / Oben Links / Kratzer

Lackieren

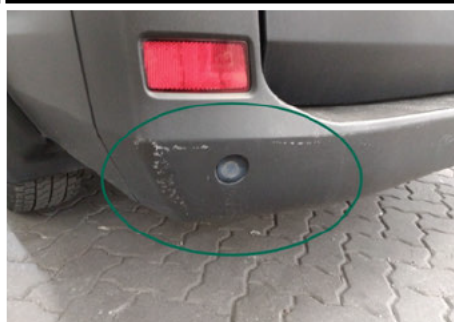
Stoßfänger / Hinten / Kratzer

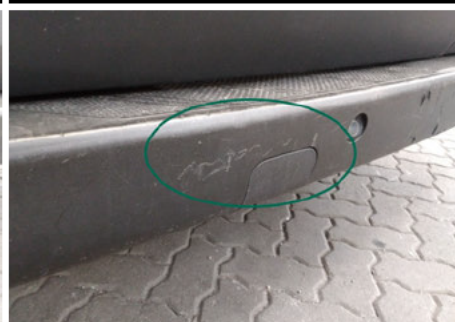
Stoßfänger / Hinten / Kratzer

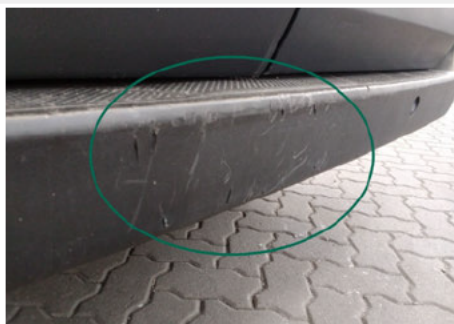
Stoßfänger / Hinten / Kratzer

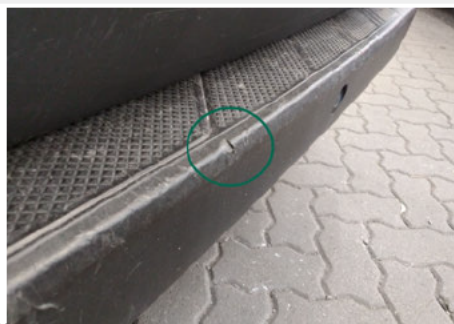
Stoßfänger / Hinten / Kratzer

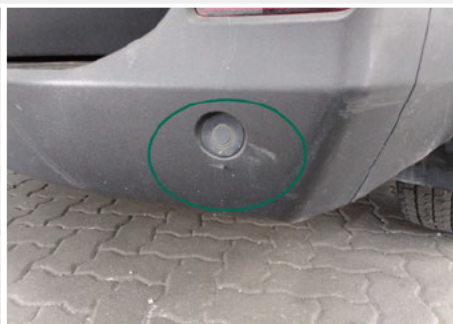
Stoßfänger / Hinten / Kratzer

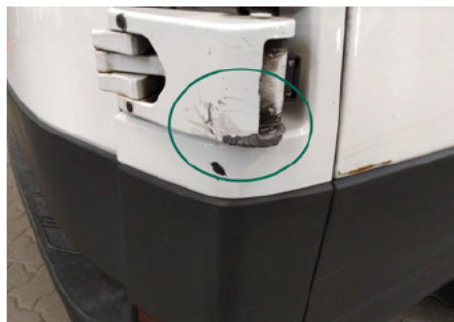
Heckklappen / Kofferraumtürscharnier / Unten Rechts / Abgewetzt

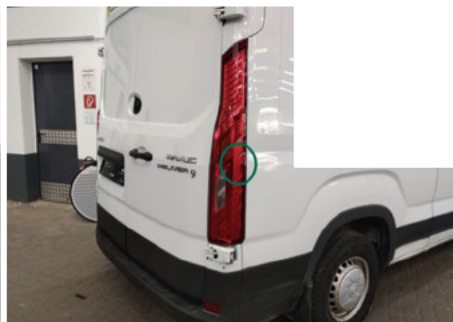
Heckklappen / Kofferraumtürscharnier / Unten Rechts / Abgewetzt

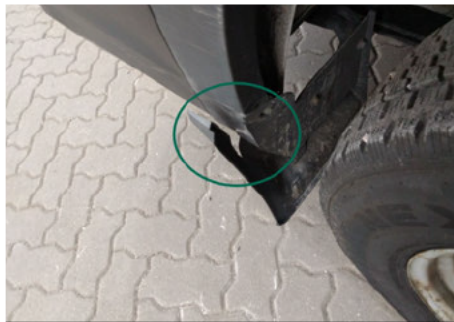
Spritzschutz / Hinten Rechts / Gebrochen

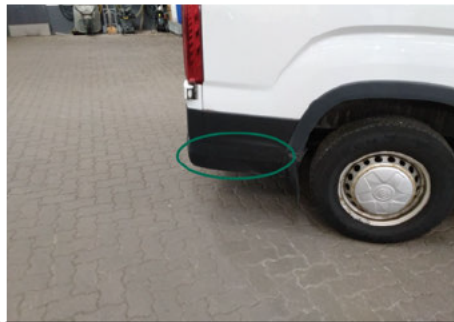
Spritzschutz / Hinten Rechts / Gebrochen

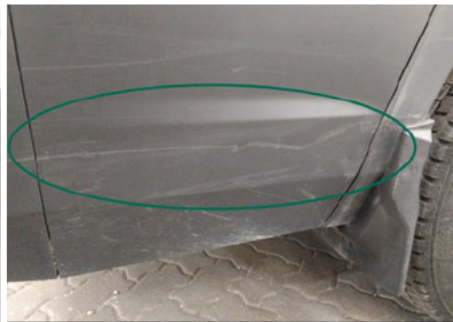
Stoßfänger / Hinten Rechts / Kratzer

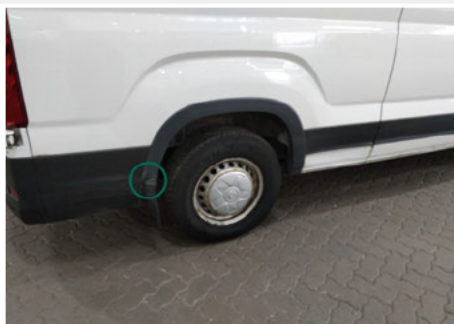
Stoßfänger / Hinten Rechts / Kratzer

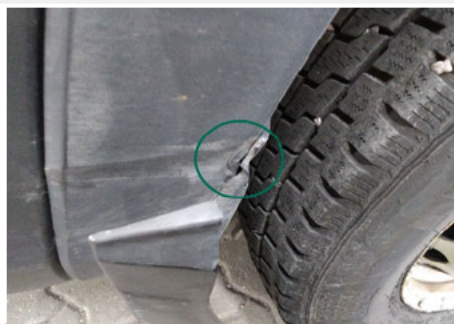
Kotflügelzierleiste / Hinten Rechts / Delle

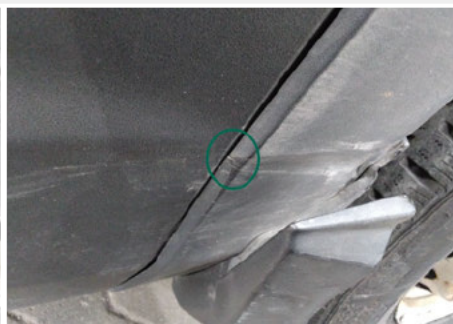
Kotflügelzierleiste / Hinten Rechts / Delle

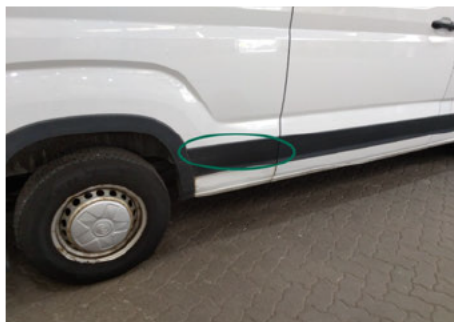
Kotflügelzierleiste / Hinten Rechts / Delle

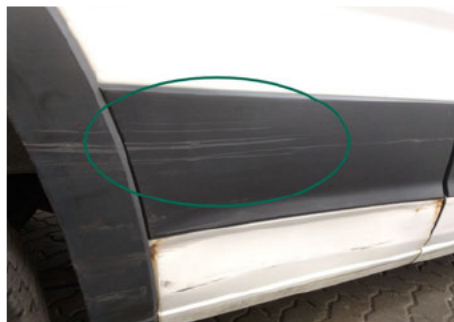
| 030 | <b>Zierleiste Seitenwand / Hinten Rechts</b><br>Lackiert : Nein / Verchromt : Nein | Kratzer | Smart Repair |

Zierleiste Seitenwand / Hinten Rechts / Kratzer

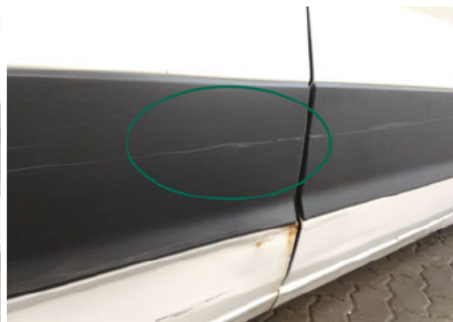
Zierleiste Seitenwand / Hinten Rechts / Kratzer

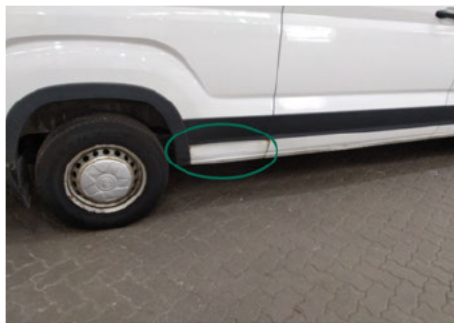
| 031 | <b>Türzierleiste / Rechts</b><br>Lackiert : Nein / Verchromt : Nein | Kratzer | Smart Repair |

Türzierleiste / Rechts / Kratzer

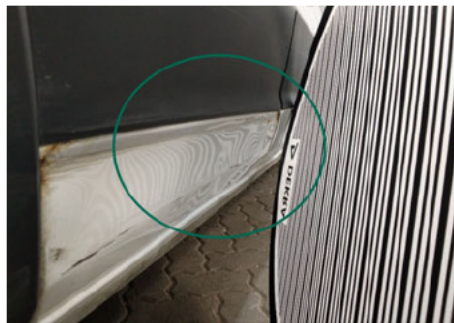
Schweller / Hinten Rechts / Delle

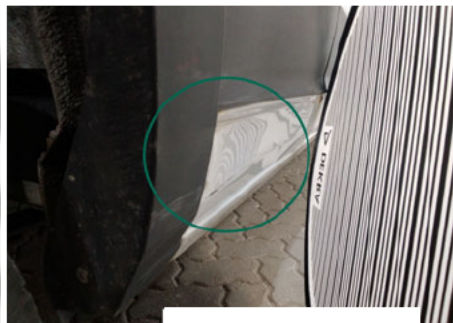
Schweller / Hinten Rechts / Delle

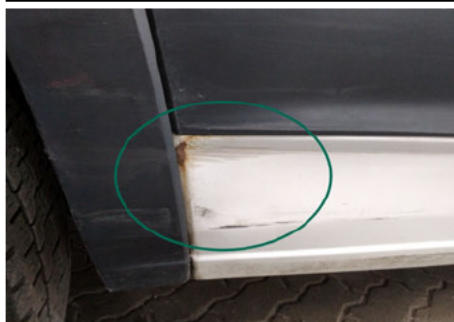
Schweller / Hinten Rechts / Delle

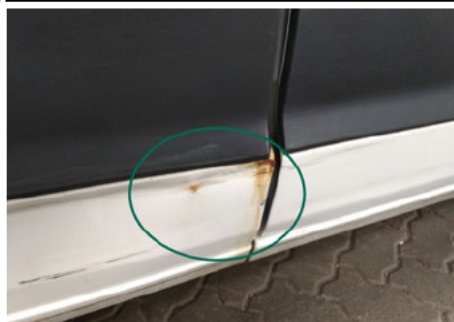
Schweller / Hinten Rechts / Delle

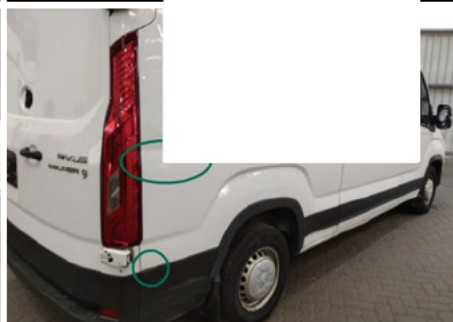
Schweller / Hinten Rechts / Delle

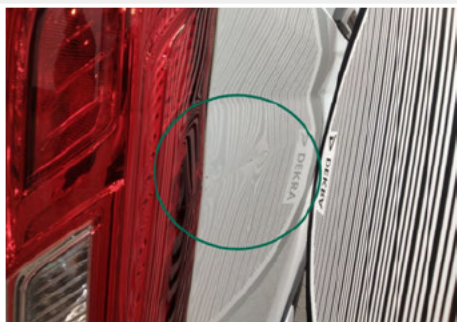
Seitenwand / Unten Rechts / Delle

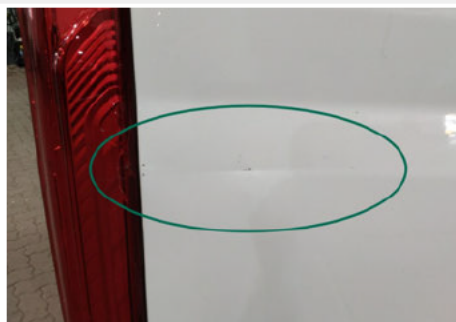
Seitenwand / Unten Rechts / Delle

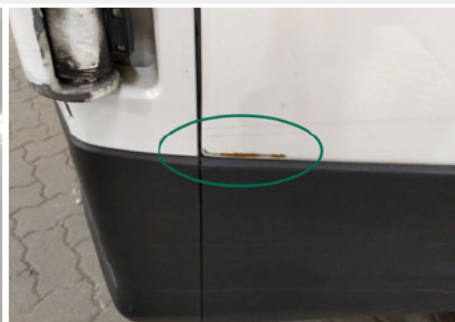
Seitenwand / Unten Rechts / Delle

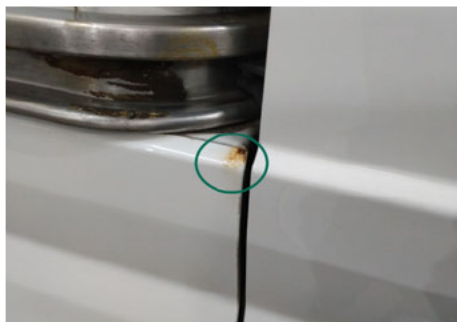
Seitenwand / Unten Rechts / Delle

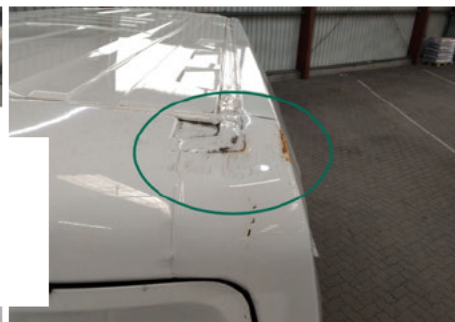
Säule / Hinten Rechts / Delle

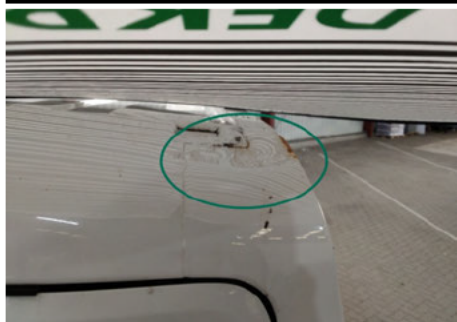
Säule / Hinten Rechts / Delle

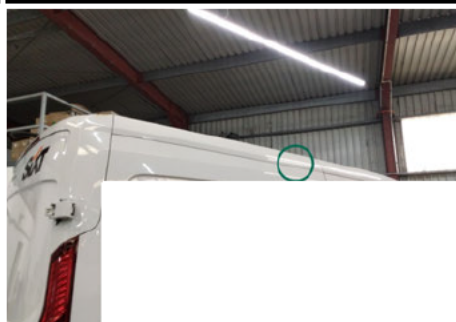
Säule / Hinten Rechts / Delle

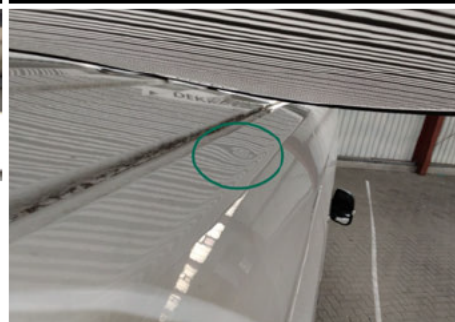
Dachholm / Hinten Rechts / Delle

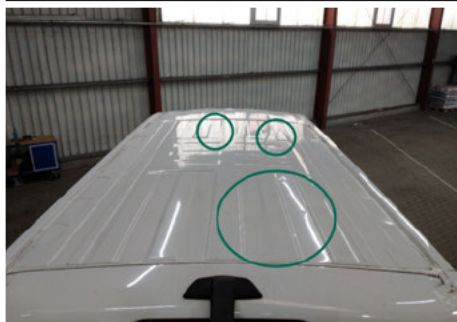
Dachholm / Hinten Rechts / Delle

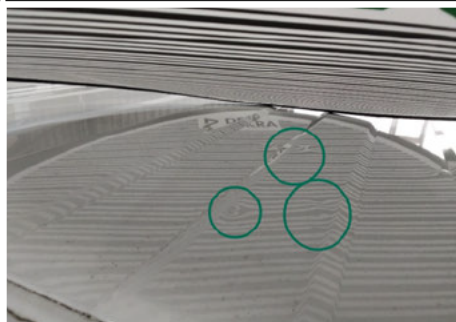
Dach / - / Delle

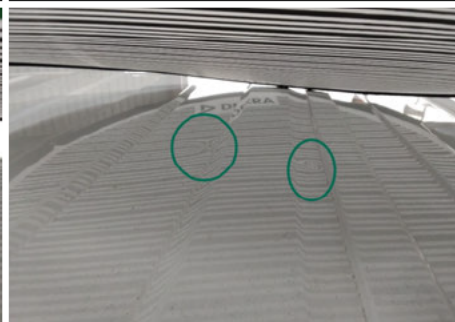
Dach / - / Delle

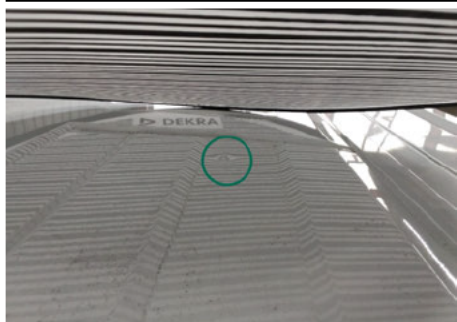
Dach / - / Delle

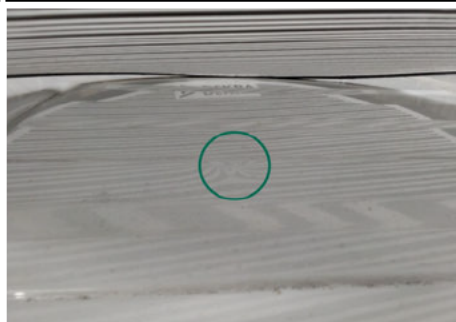
Dach / - / Delle

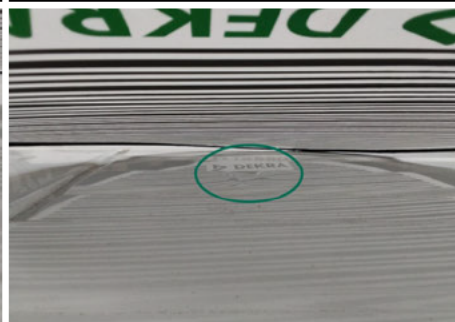
Dach / - / Delle

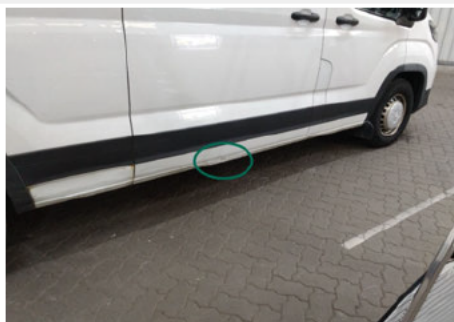
Schweller / Rechts / Delle

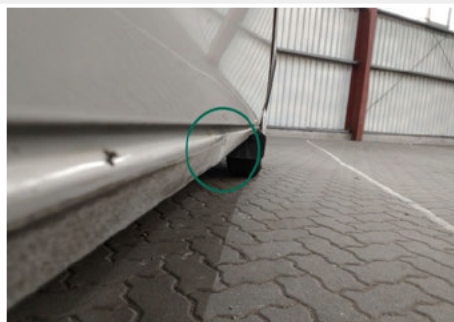
Schweller / Rechts / Delle

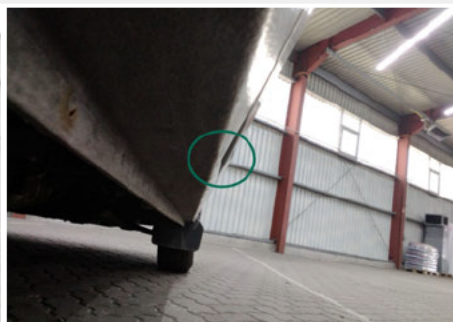
Schweller / Rechts / Delle

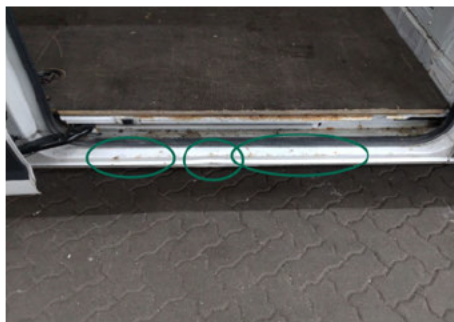
Schweller / Rechts / Delle

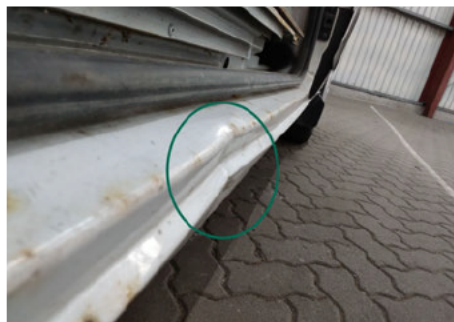
Schweller / Rechts / Delle

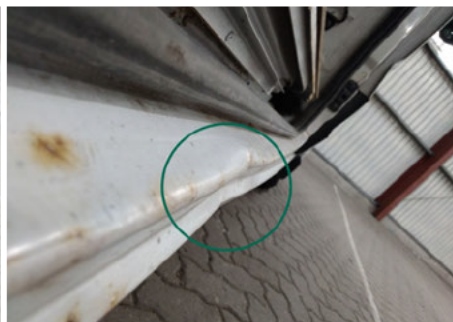
Schweller / Rechts / Delle

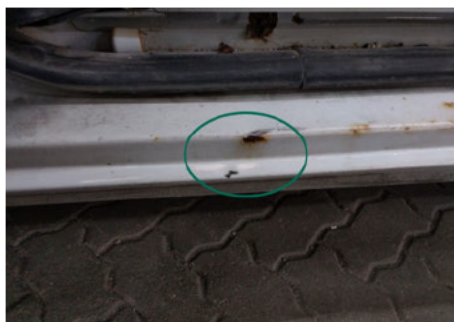
Schweller / Rechts / Delle

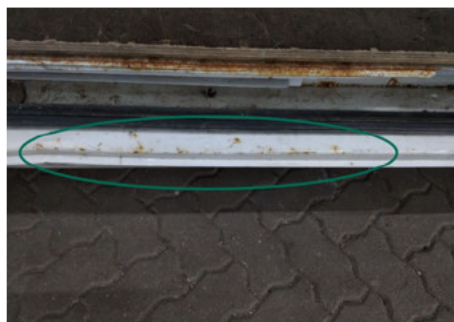
Schweller / Rechts / Delle

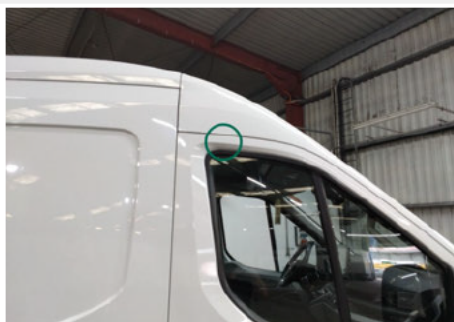
Tür / Oben Vorne Rechts / Kratzer

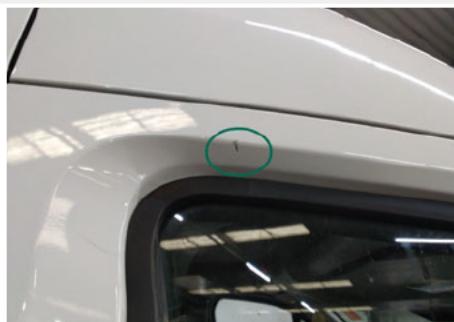
Tür / Oben Vorne Rechts / Kratzer

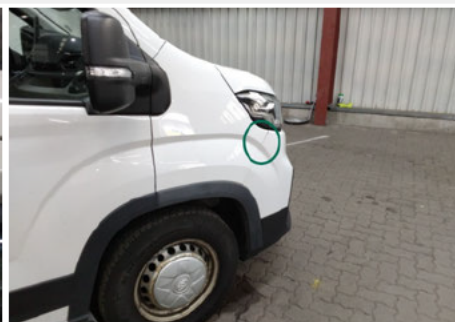
Stoßfängerhalter / Vorne Rechts / Defekt

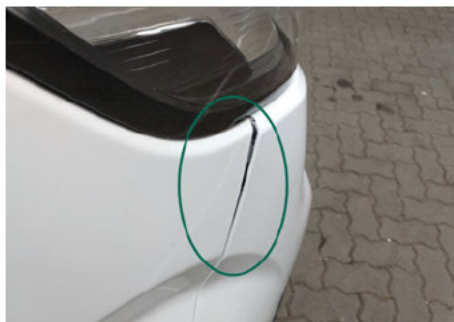
Stoßfängerhalter / Vorne Rechts / Defekt

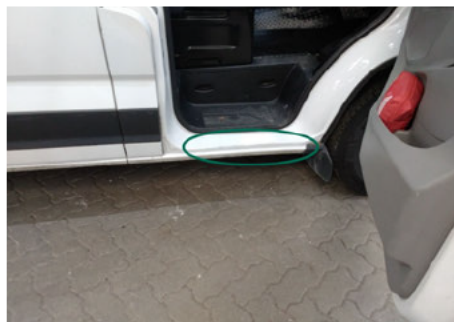
Türeinstieg / Vorne Rechts / Abgewetzt

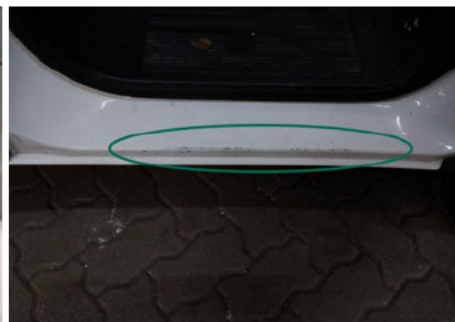
Türeinstieg / Vorne Rechts / Abgewetzt
