FIAT DUCATO H2 KASTENWAGEN (290/295)(11.2023->) 35 L4H2 180 MULTIJET MAXI HOCHDACH VERBLECHT MOTOR 2,2 LTR. - 132 KW TURBODIESEL  
MULTIJET POWER KASTEN HOCHRAUM STANDARD

VIN: ZFA250003SG029911

Bewertungsdetails

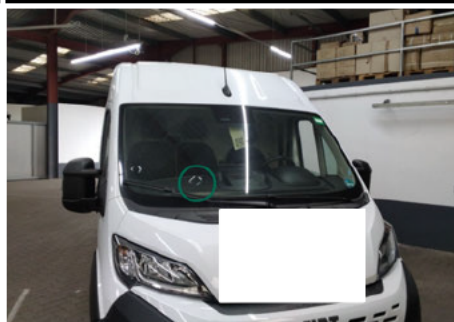
Windschutzscheibe / -

Steinschlag

Windschutzscheibe / - / Steinschlag

Smart Repair

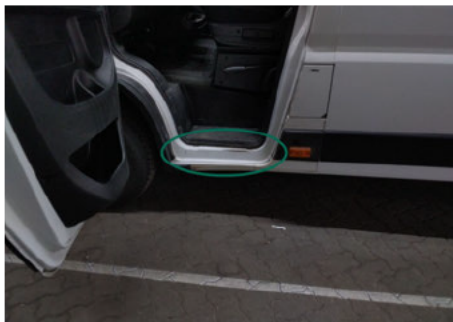
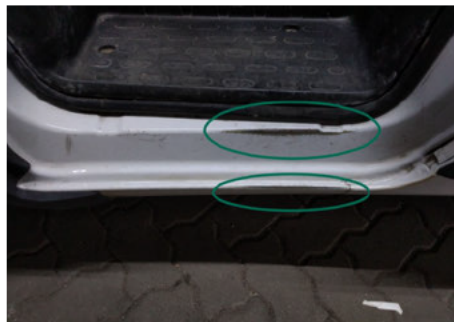
Türeinstieg / Vorne Links

Abgewetzt

Türeinstieg / Vorne Links / Abgewetzt

Lackieren

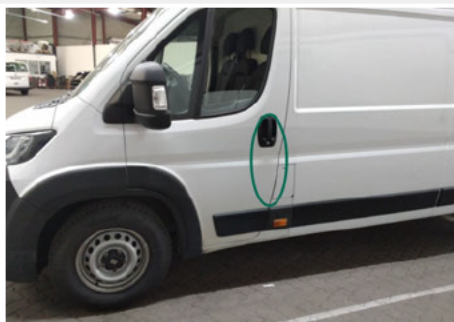
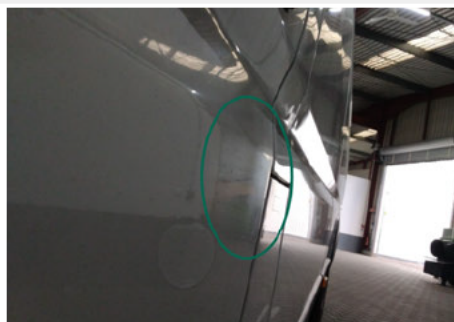
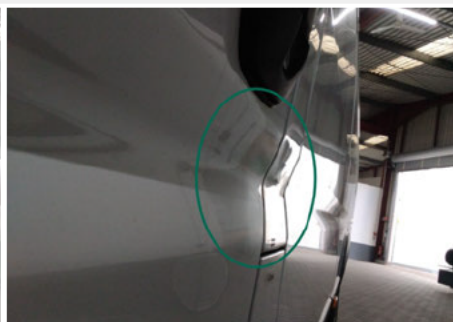
Tür / Vorne Links <sup>2</sup>

Fleck

- <sup>1</sup> Farbnebel
- <sup>2</sup> Farbnebel
- <sup>3</sup> Scharfe Farbkante
- <sup>4</sup> D Farbnebel
- <sup>5</sup> Farbläufer
- <sup>6</sup> Leiste falsch herum montiert
- <sup>7</sup> Leiste falsch herum montiert
- <sup>8</sup> Fläche eingedrückt

Tür / Vorne Links / Fleck

Polieren

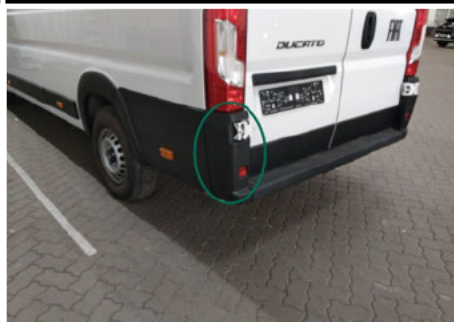
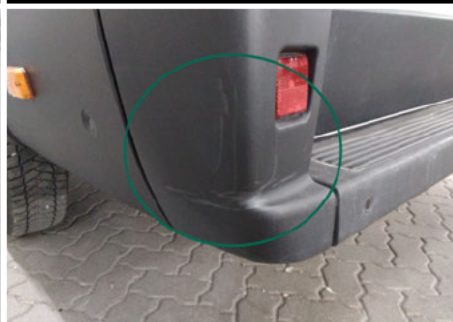
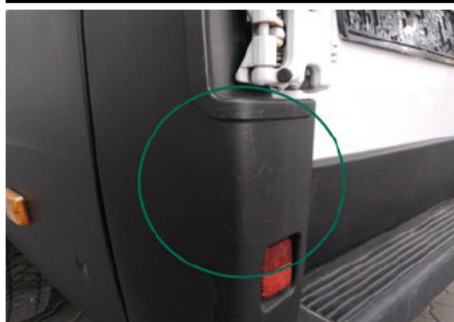
011 Stoßfänger / Hinten Links

Kratzer

Stoßfänger / Hinten Links / Kratzer

Smart Repair

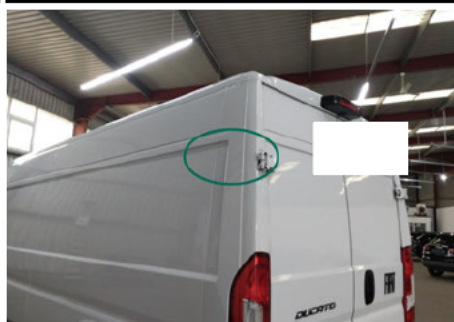
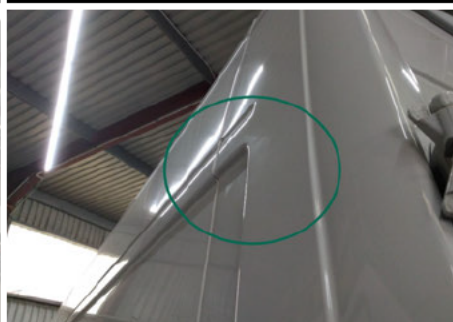
012 Säule / Hinten Links<sup>4</sup>

Fleck

Säule / Hinten Links / Fleck

Polieren

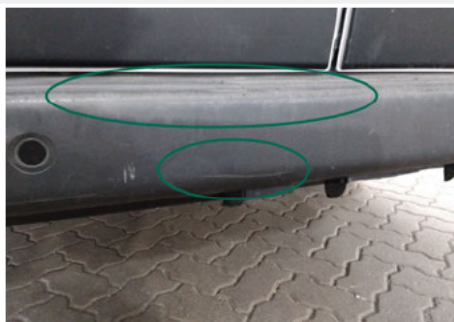
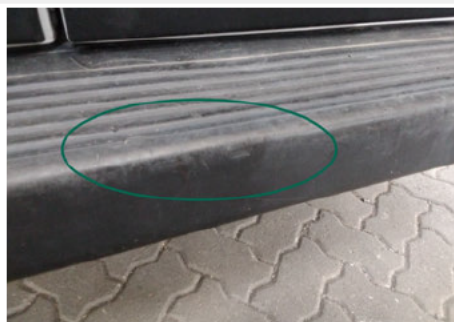
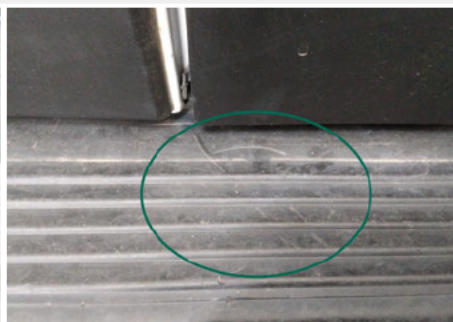
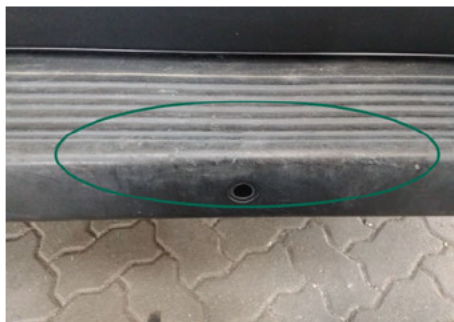
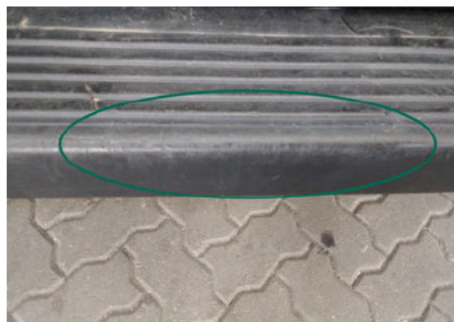
013 Stoßfänger / Hinten

Kratzer

Stoßfänger / Hinten / Kratzer

Ersetzen

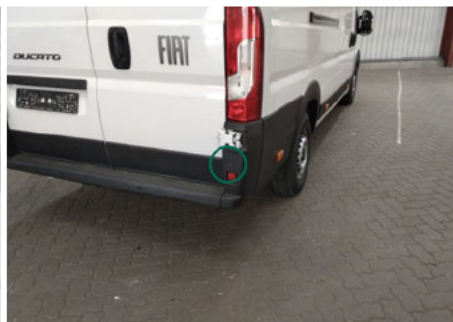
014 Stoßfänger / Hinten Rechts

Kratzer

Stoßfänger / Hinten Rechts / Kratzer

Smart Repair

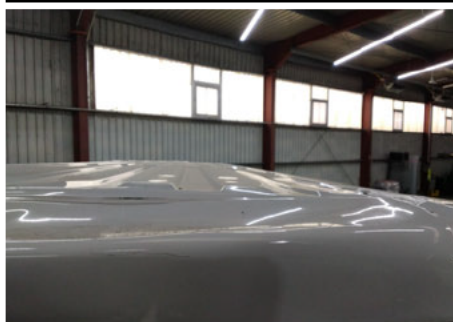
| 022 | Dach / Hinten <sup>8</sup> | Delle | Ersetzen | |

Dach / Hinten / Delle

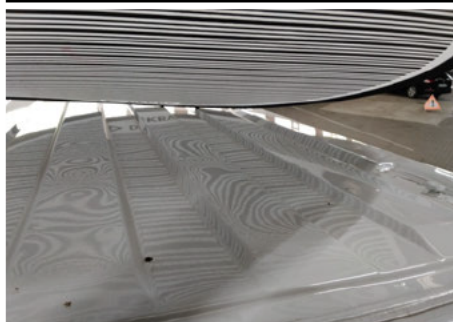
Dach / Hinten / Delle
