PROTOKOLLNUMMER: 45271390

Gutachten

W1K2132611A852036

Betreff	[REDACTED]
Auftrag durch	[REDACTED] [REDACTED] [REDACTED]
Besichtigungsdatum / Ort	20.04.2026
Fahrzeugart	PKW Kombi
Hersteller	Mercedes-Benz
Modell / Verkaufsbezeichnung	Mercedes-AMG E 53 4MATIC+ T-Modell
Schlüssel-Nummern HSN / TSN	2222 AEG 00021
Fahrzeug-Identnummer	W1K2132611A852036
Anzahl Besitzer	3
Erstzulassung / Letzte Zulassung	03.06.2020 / 20.06.2022
Nächste HU	10/2026
Fahrzeug Dokumente	Zum Zeitpunkt der Besichtigung lagen die Zulassungsbescheinigung Teil 1 (Schein) sowie die Zulassungsbescheinigung Teil 2 (Brief) vor. (Kopie)
Nummer ZB2	GM116522
Laufleistung	108.165 km / abgelesen
Farbe / Farbcode	197 Metalliclack obsidianschwarz
Antriebsart	Allradantrieb
Kraftstoffart	Hybr.Benzin/E
Hubraum / Leistung	2.999 ccm/ 320 kW
Zylinder / Schadstoffklasse	6 / EURO6;WLTP;DG;PI/CI; M, N1 I
zul. Gesamtgewicht (kg)	2.585
Anzahl Türen / Anzahl Sitze	5 / 5
Getriebe	Automatik
Anzahl Gänge	9

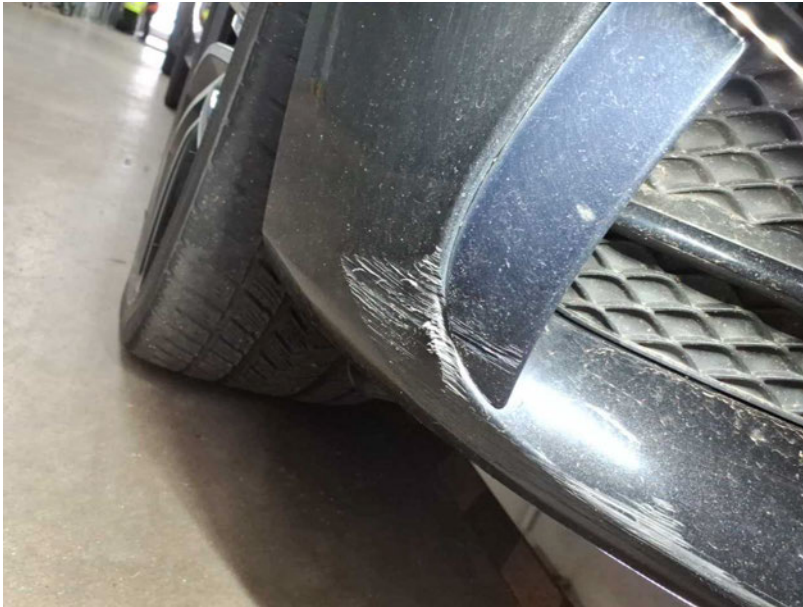
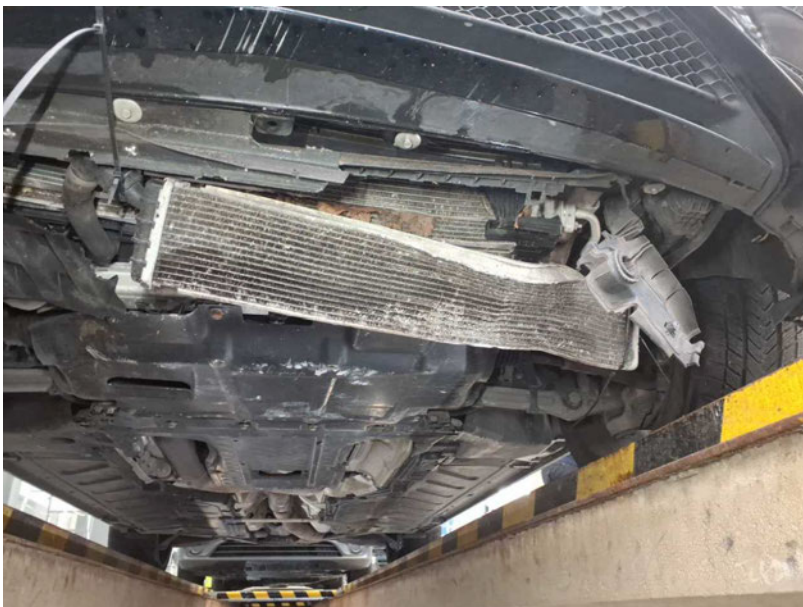
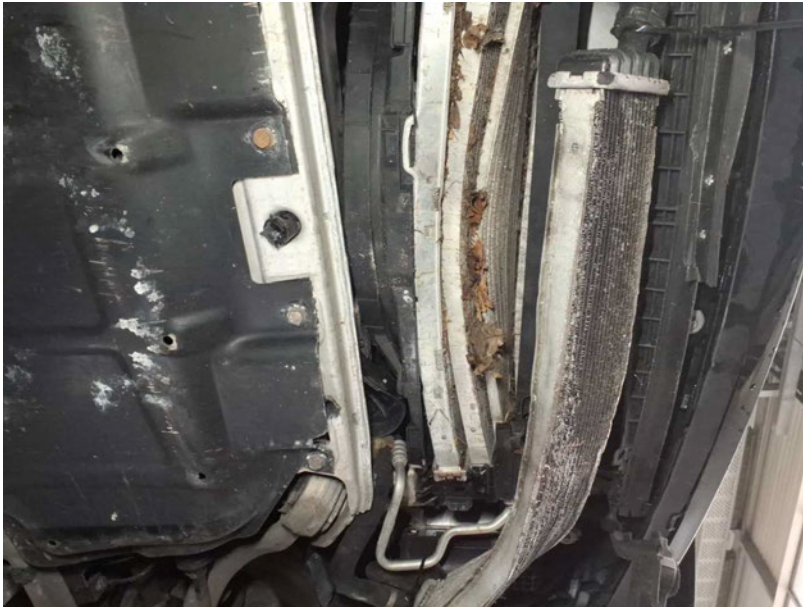
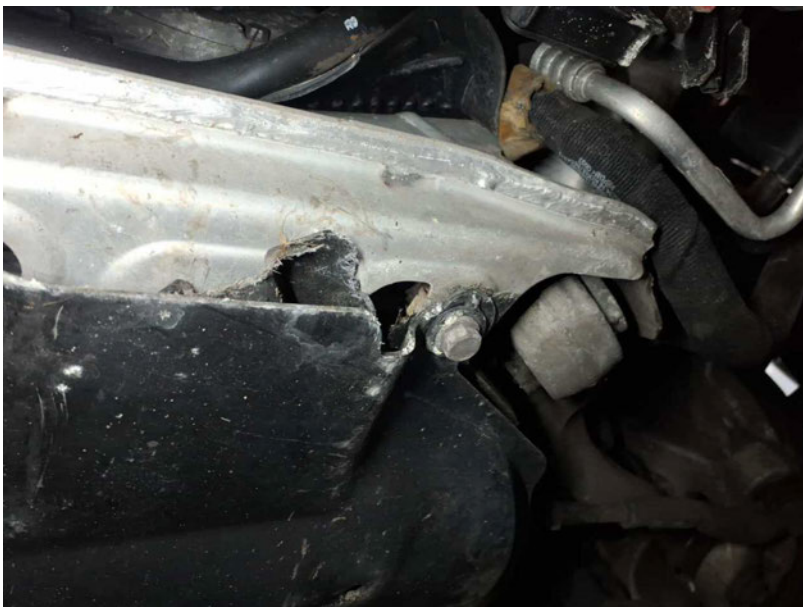
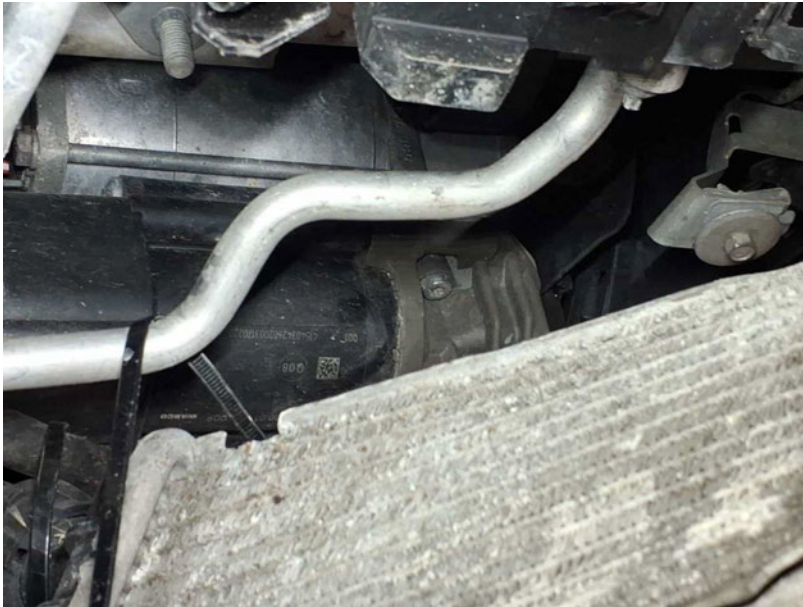
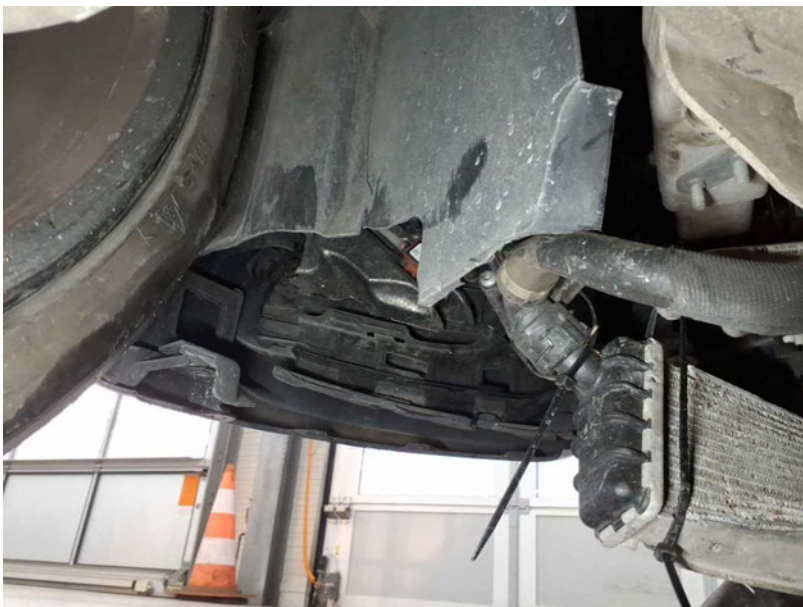
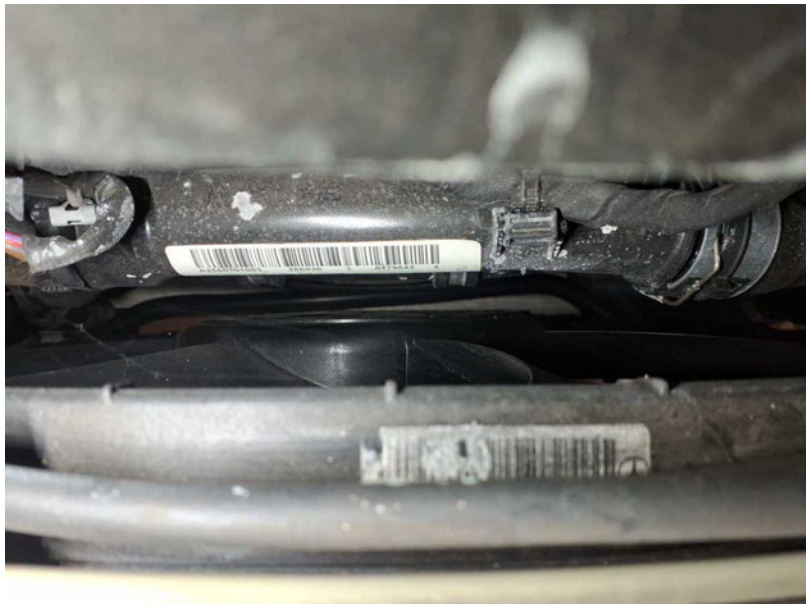
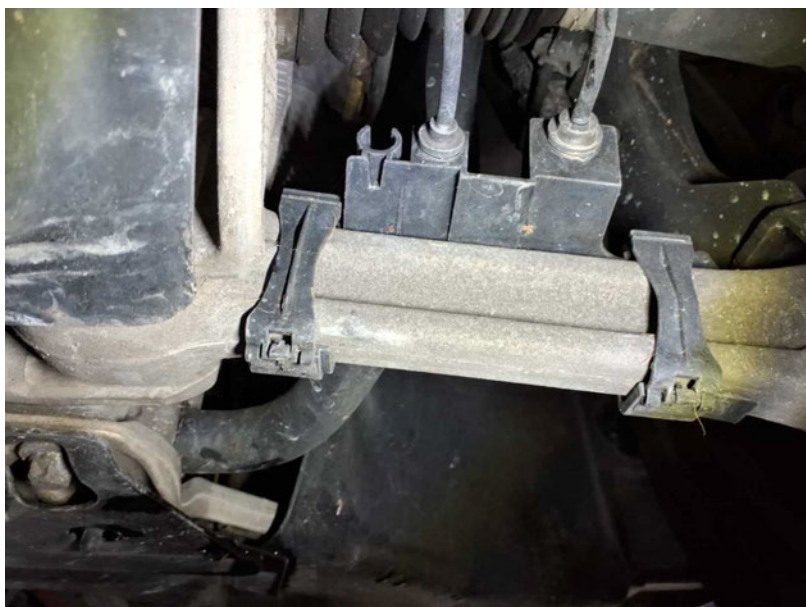
Unfall 1: Front, Unterboden
