**Fahrzeug:** RENAULT Mégane BLUE dCi 115 Business Edition Grandtour Kombi 5-türig 1461 ccm 115 PS / 85 KW Diesel 6-Gang Manuell

| Amtliches Kennzeichen: | B -GF 1697 | Fahrgestell-Nummer: | VF1RFB00966814525 |

## Zustandsbericht

| <b>Besichtigungsdatum</b> | 21.07.2026 |

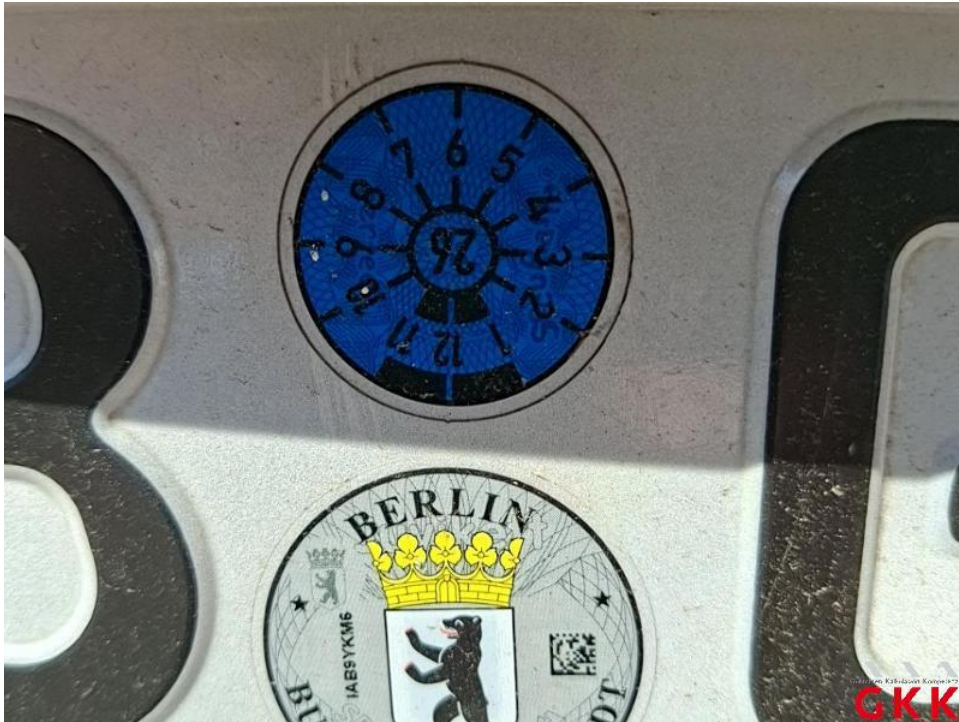
HU (Hauptunters.) Verbrennerfzg. (Allane), fällig (Bild 15, Bild 16, Bild 17)

Bild 17. HU (Hauptunters.), Verbrennerfzg. (Allane), fällig, durchführen

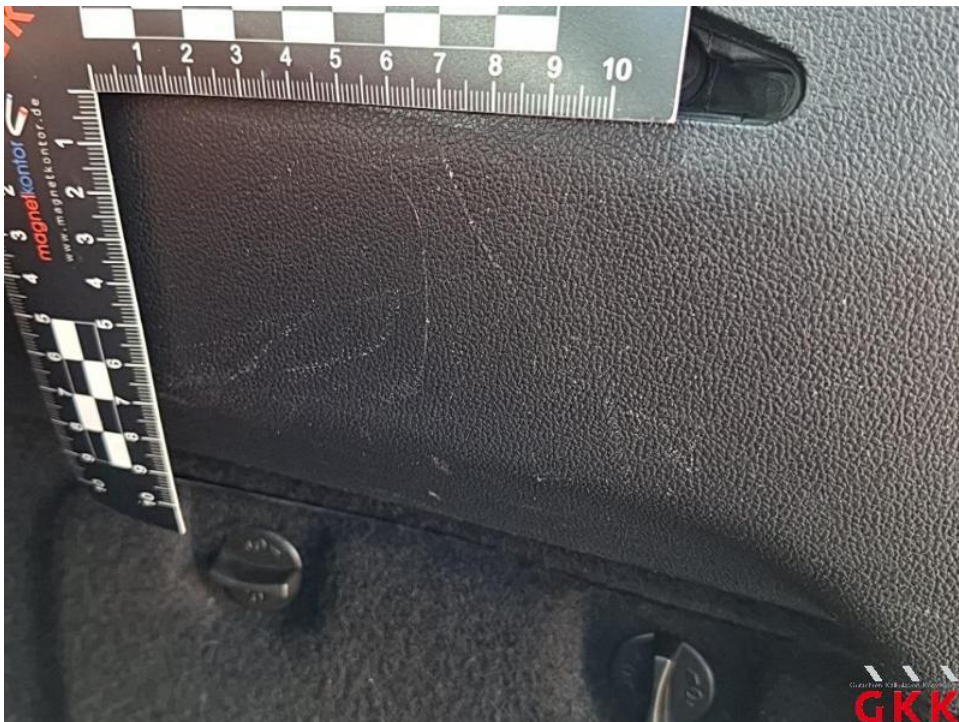
Laderaum, verkratzt (Bild 27, Bild 28, Bild 29)

Bild 28. Laderaum, verkratzt, Smartrepair

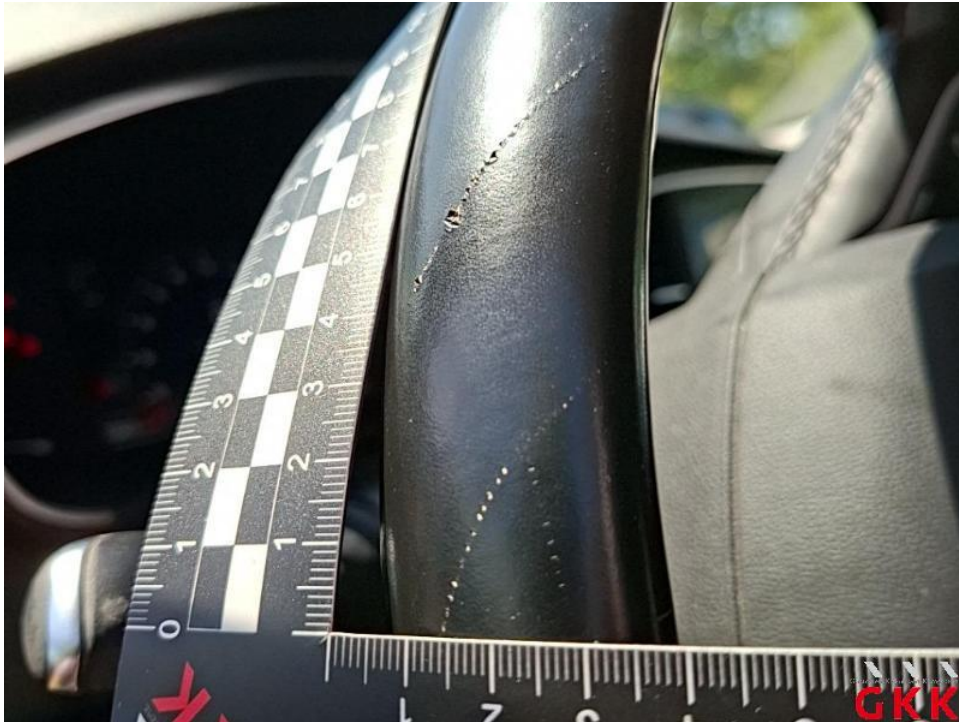
Lenkrad Leder, verkratzt (Bild 38, Bild 39, Bild 40)

Bild 39. Lenkrad, Leder, verkratzt, Smartrepair

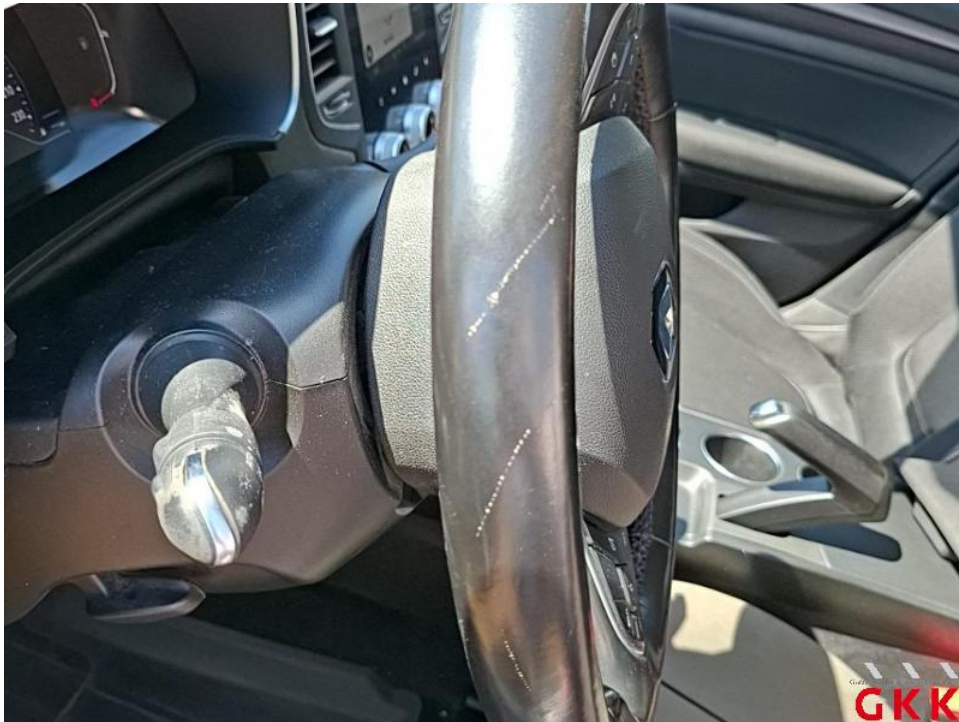
Bild 40. Lenkrad, Leder, verkratzt, Smartrepair

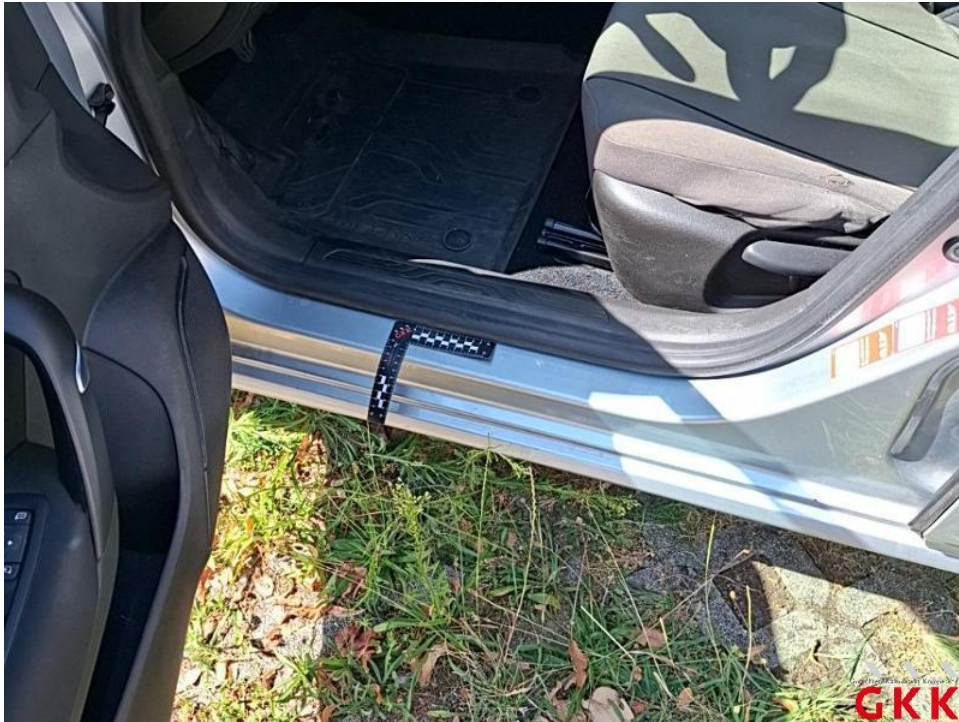
Tür vorne links Einstieg, verkratzt (Bild 41, Bild 42)

Bild 41. Tür vorne links, Einstieg, verkratzt, Spotlackieren

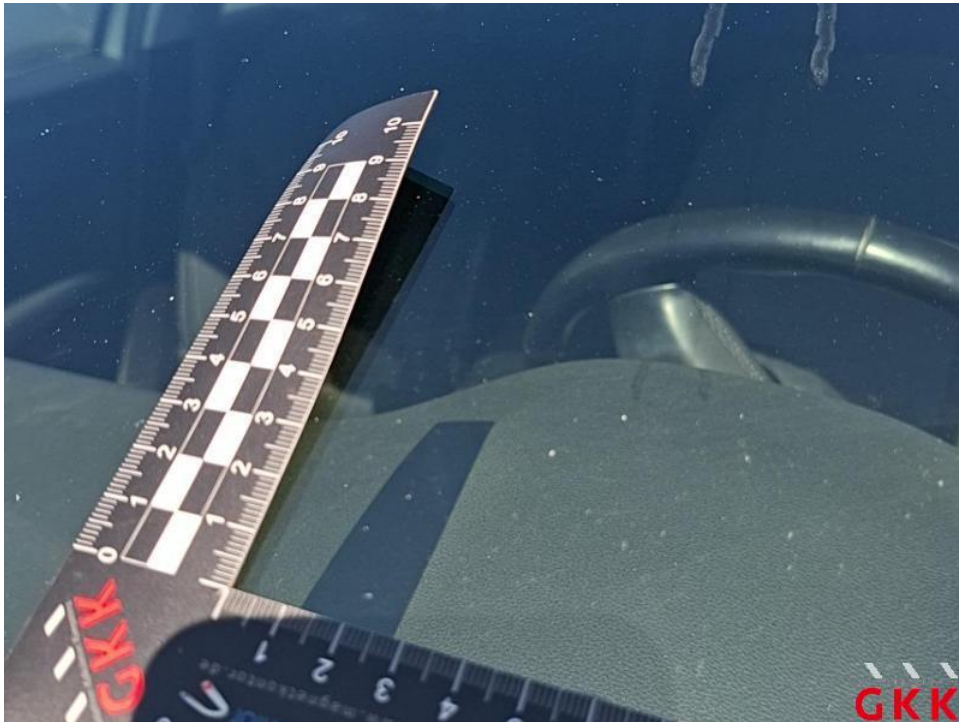
Frontscheibe mit Regensensor und Frontkamera, Steinschlag im Sichtfeld (Bild 51, Bild 52, Bild 53)

Bild 52. Frontscheibe, mit Regensensor und Frontkamera, Steinschlag im Sichtfeld, ersetzen

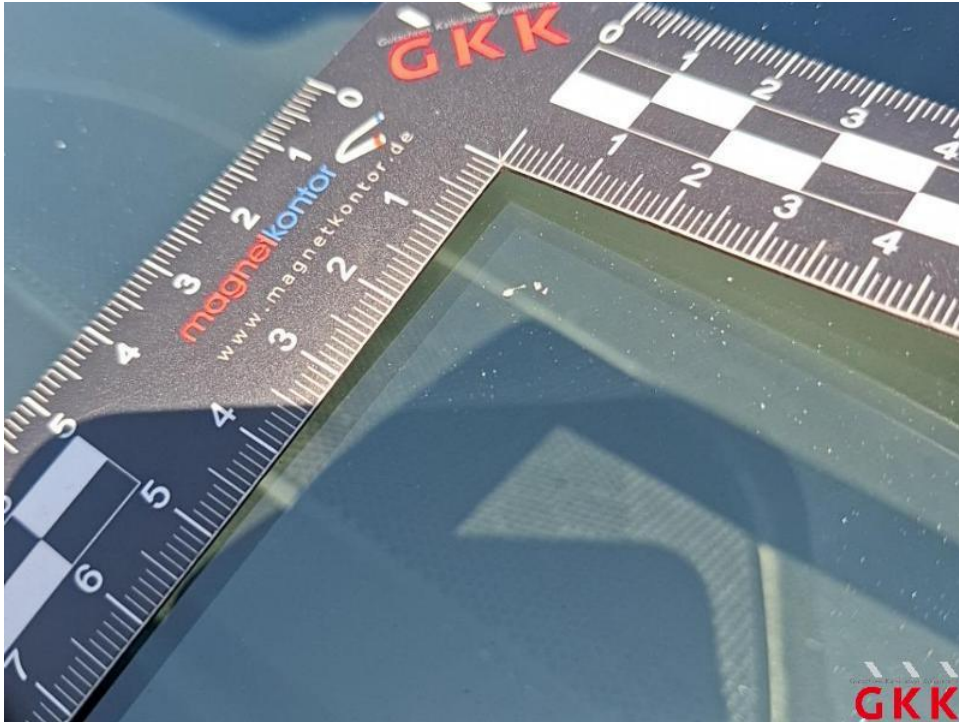
Bild 53. Frontscheibe, mit Regensensor und Frontkamera, Steinschlag im Sichtfeld, ersetzen

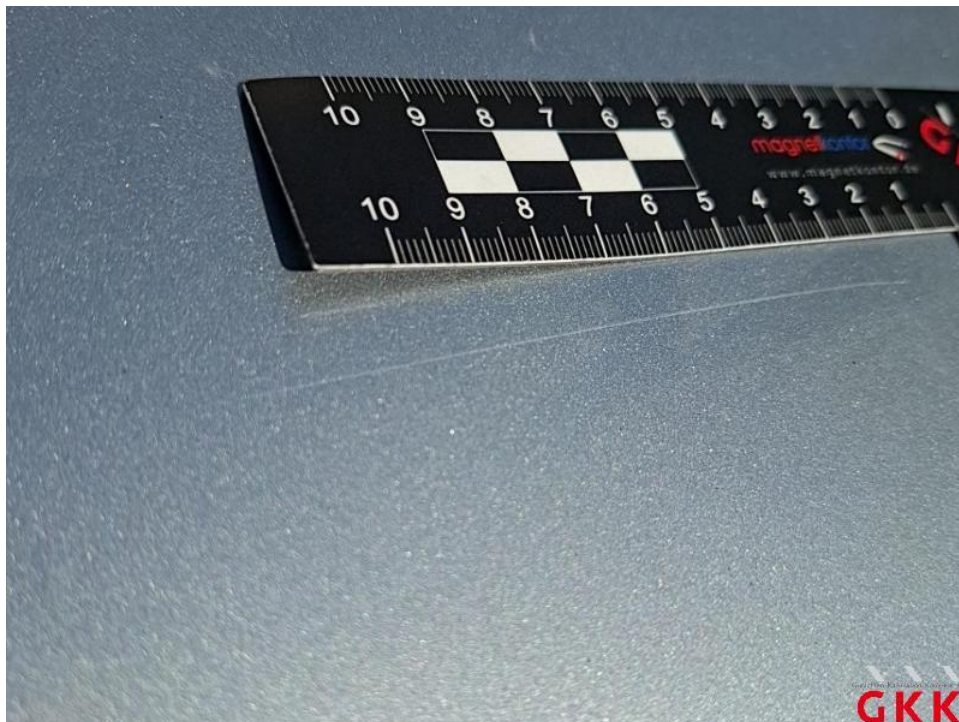
Dach, verkratzt (Bild 68, Bild 69, Bild 70)

Bild 70. Dach, verkratzt, lackieren

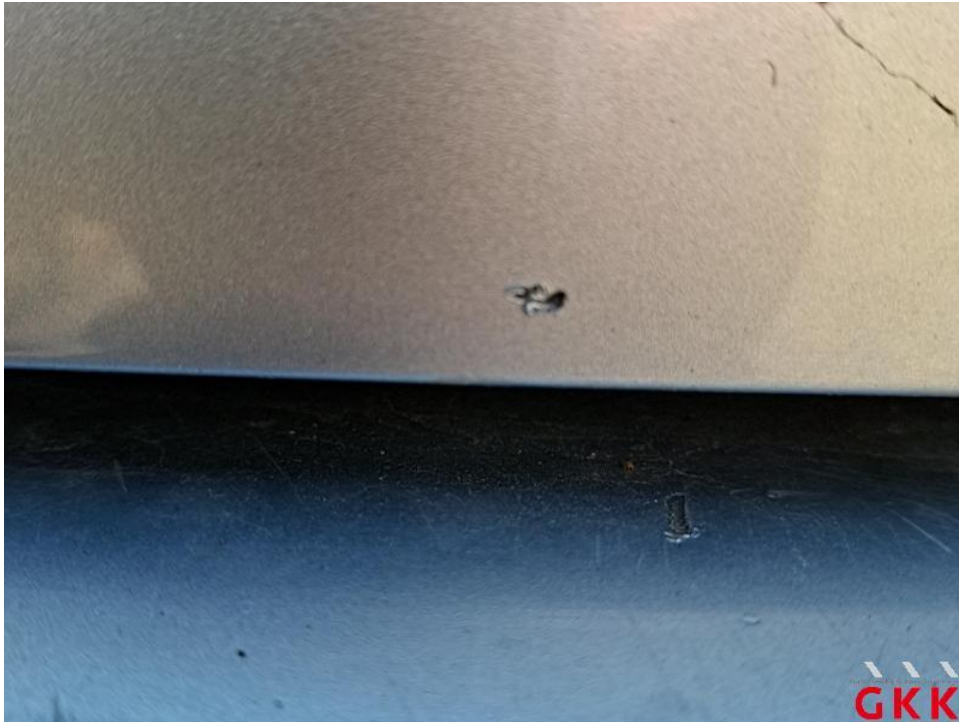
Heckklappe, verkratzt (Bild 73, Bild 74, Bild 75)

Bild 75. Heckklappe, verkratzt, Spotlackieren

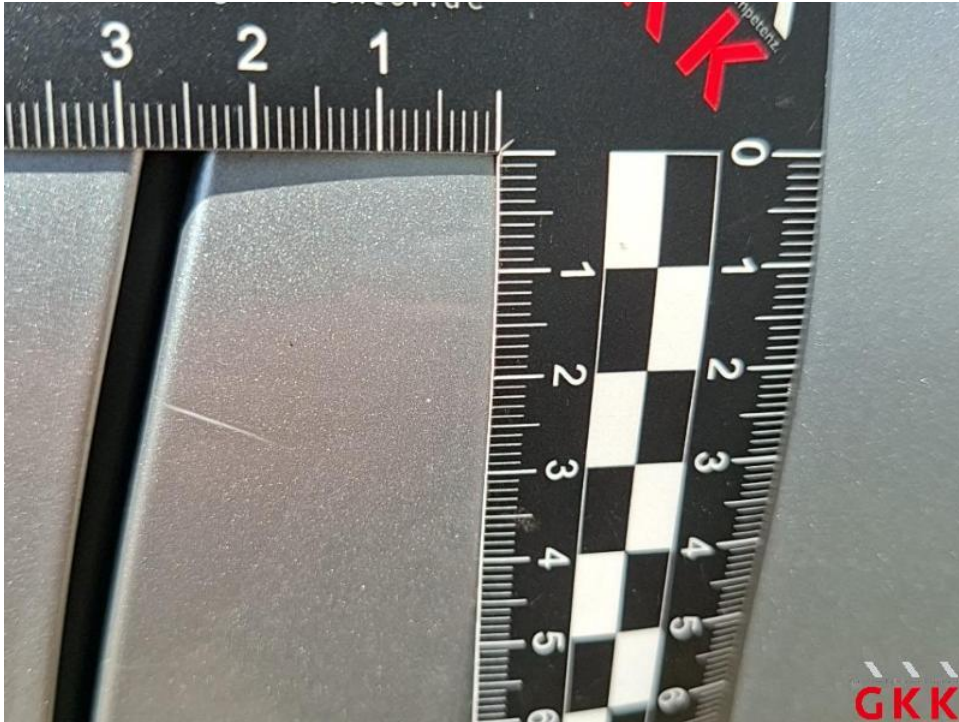
Tür hinten links, verkratzt (Bild 84, Bild 85)

Bild 85. Tür hinten links, verkratzt, auslegen, schleifen, polieren
