Ford

FORD TRANSIT KASTEN (TTS)(2019->) E 350 L3 TREND ELEKTROMOTOR 135 KW KASTEN HOCHRAUM STANDARD

VIN: WF0EXXTTRBPY79696

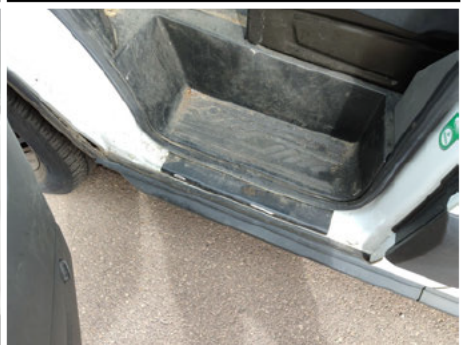
| # | Element | Defekt | Korrektur |
|---|---|---|---|
| 003 | Türeinstieg / Vorne Links | Kratzer | Lackieren |

Türeinstieg / Vorne Links / Kratzer

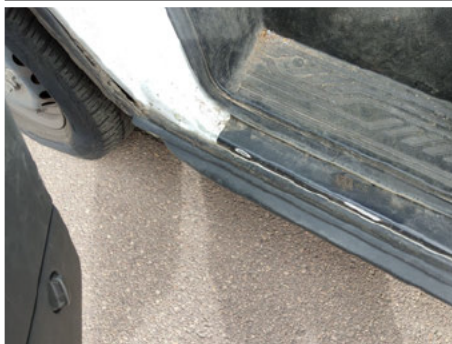
Türeinstieg / Vorne Links / Kratzer

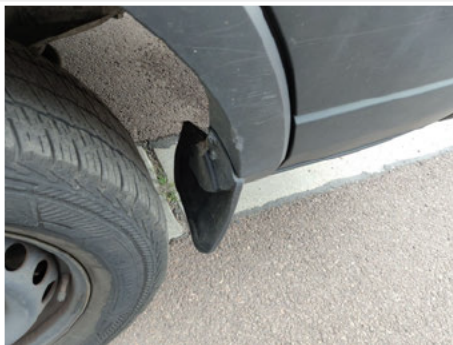
Kratzer

Kotflügelverbreiterung / Hinten Links / Kratzer

Ersetzen

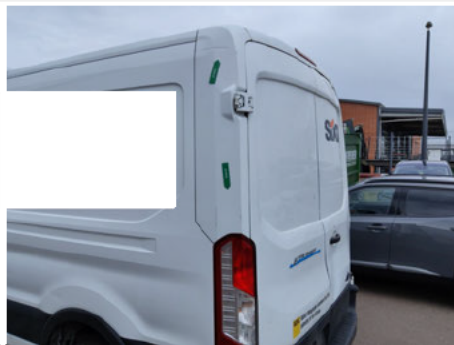
Delle

Säule / Hinten Links / Delle

Reparieren

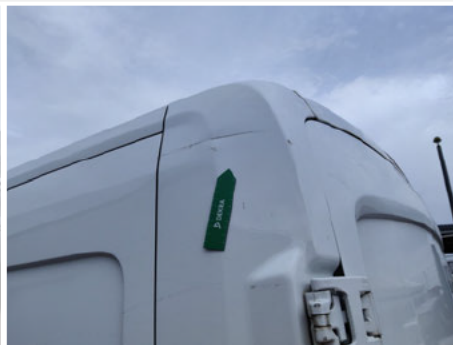
Säule / Hinten Links / Delle

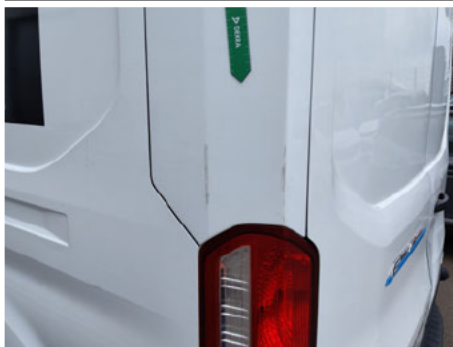
Säule / Hinten Links / Delle

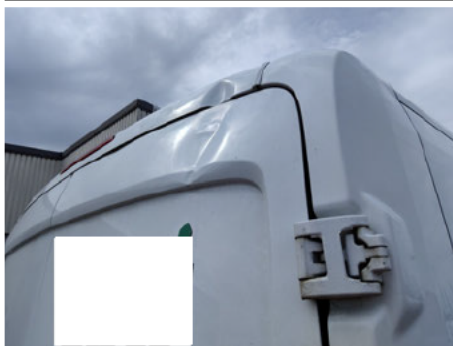
Tür / Hinten Rechts / Delle

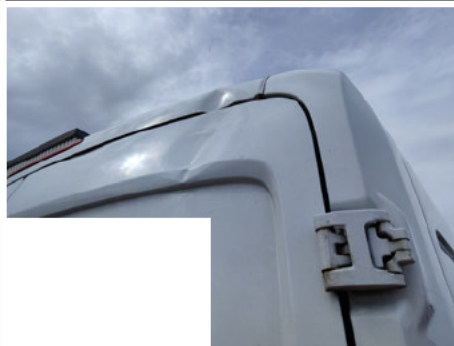
Tür / Hinten Rechts / Delle

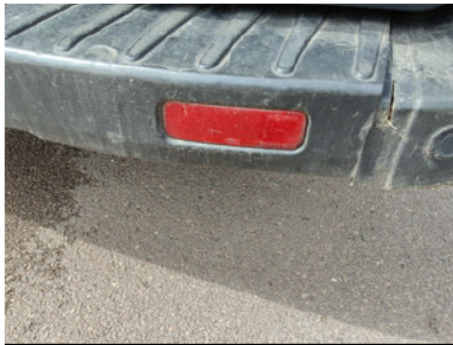
Reflektor / Hinten Rechts / Gebrochen

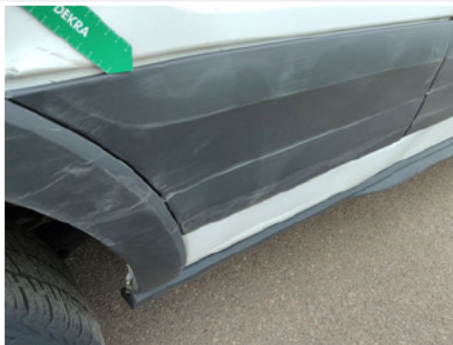
Zierleiste Seitenwand / Hinten Rechts / Gebrochen

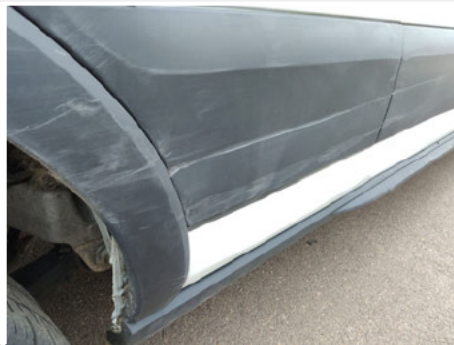
Zierleiste Seitenwand / Hinten Rechts / Gebrochen

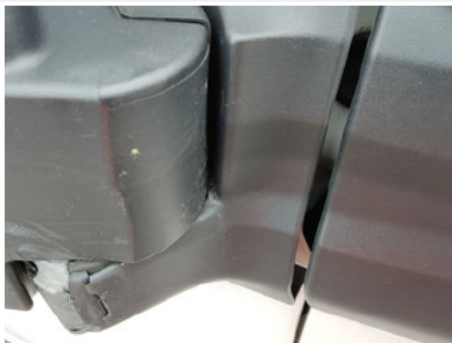
Außenspiegel elektrisch / Rechts / Gebrochen

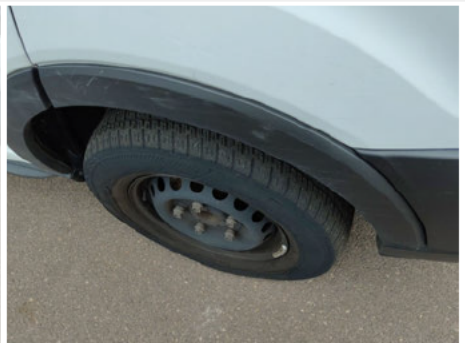
Kotflügelverbreiterung / Vorne Rechts / Kratzer

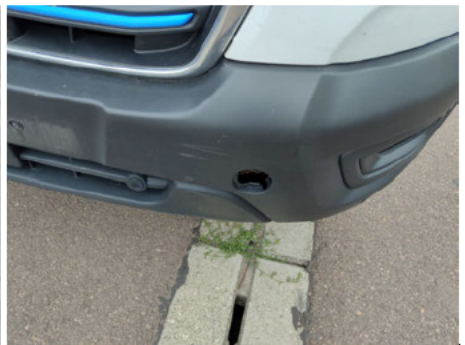
Stoßfänger / Vorne / Gebrochen

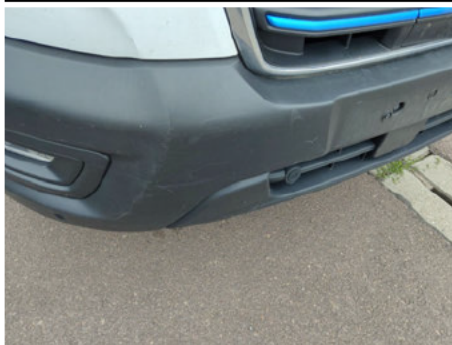
Stoßfänger / Vorne / Gebrochen

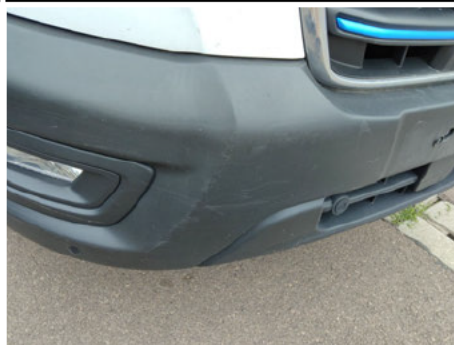
Stoßfänger / Vorne / Gebrochen
