Maxus

VIN: LSH14J7C1NA174224

Bewertungsdetails

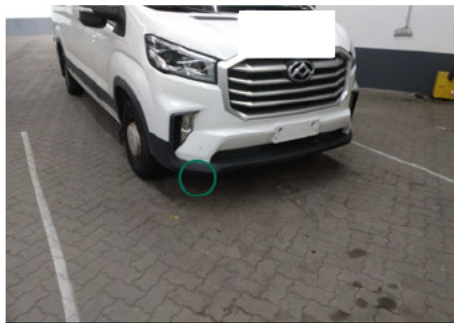
#### 009 Stoßfänger unterhalb / Vorne

Gebrochen

Stoßfänger unterhalb / Vorne / Gebrochen

Ersetzen

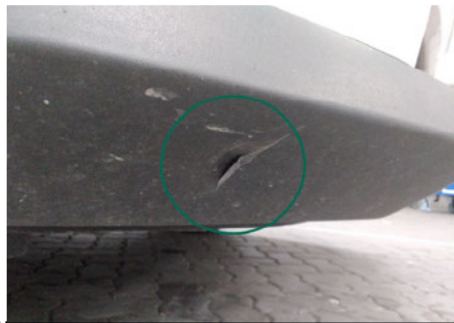
Stoßfänger unterhalb / Vorne / Gebrochen

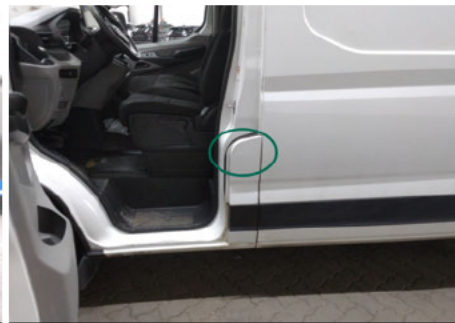
| 012 | Tankdeckel / Vorne Links | Delle | Reparieren |

Tankdeckel / Vorne Links / Delle

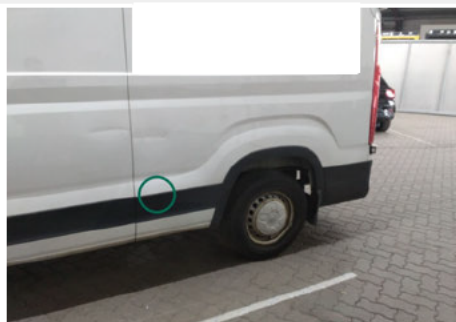
| 017 | Zierleiste Seitenwand / Hinten Links<br>Lackiert : Nein / Verchromt : Nein | Kratzer | Smart Repair |

Zierleiste Seitenwand / Hinten Links / Kratzer

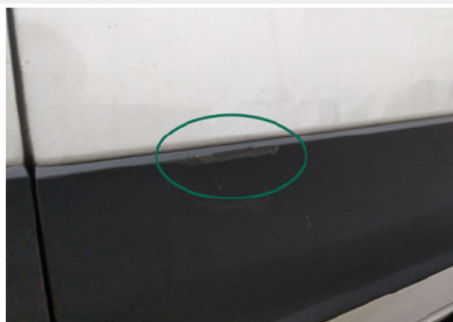
Zierleiste Seitenwand / Hinten Links / Kratzer

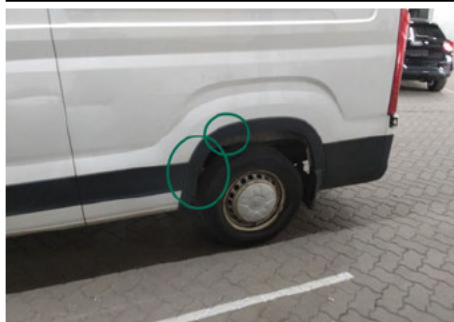
018 Kotflügelzierleiste / Hinten Links  
Verchromt : Nein

Kratzer

Kotflügelzierleiste / Hinten Links / Kratzer

Smart Repair

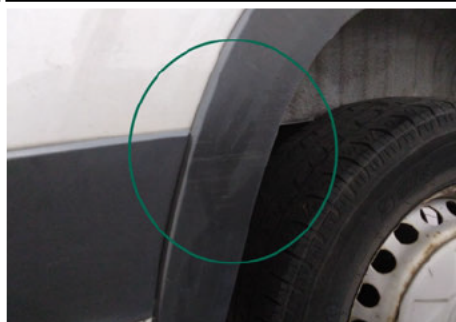
Kotflügelzierleiste / Hinten Links / Kratzer

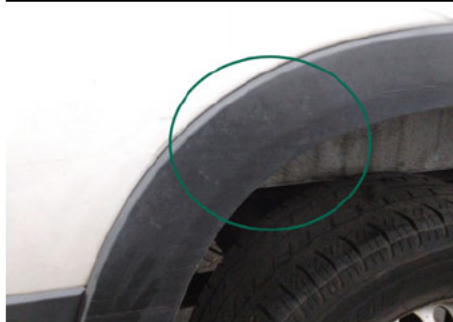
Kotflügelzierleiste / Hinten Links / Kratzer

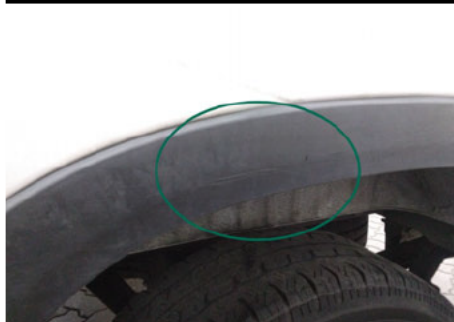
Kotflügelzierleiste / Hinten Links / Kratzer

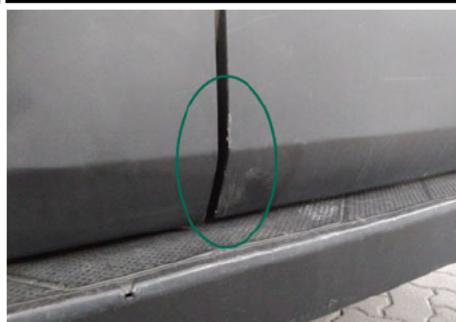
Zierleiste Heckklappe / Unten Rechts / Kratzer

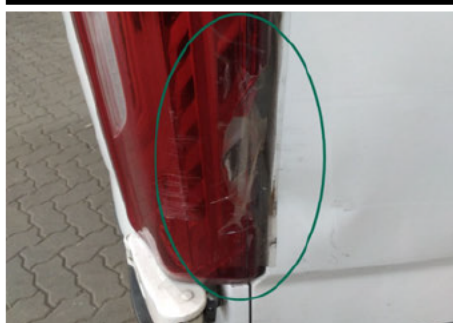
Heckleuchte / Hinten Rechts / Gebrochen

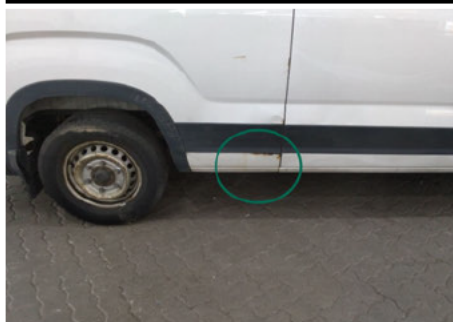
Kotflügelzwerleiste / Hinten Rechts / Kratzer

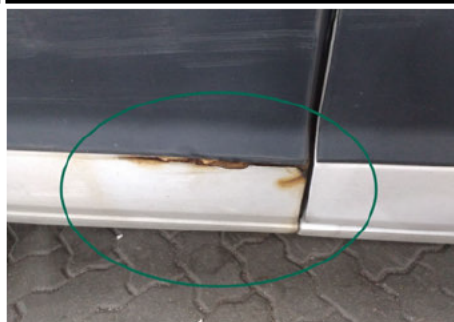
Schweller / Hinten Rechts / Delle

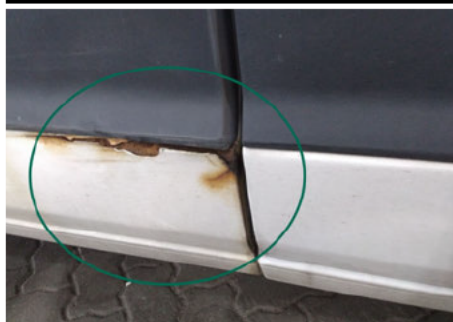
Schweller / Hinten Rechts / Delle

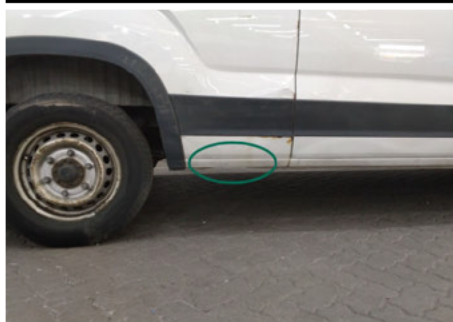
Schweller / Hinten Rechts / Delle

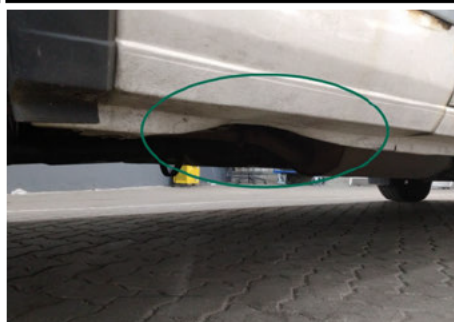
Schweller / Hinten Rechts / Delle

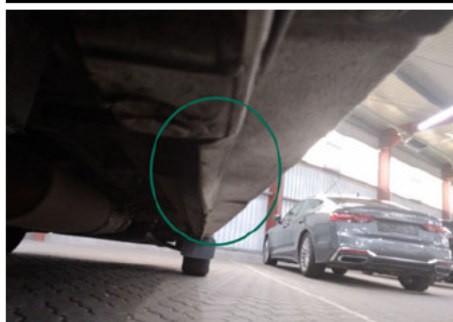
Schweller / Hinten Rechts / Delle

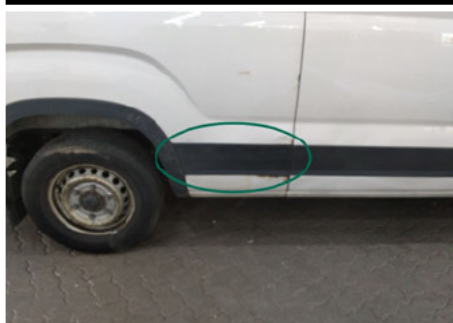
Schweller / Hinten Rechts / Delle

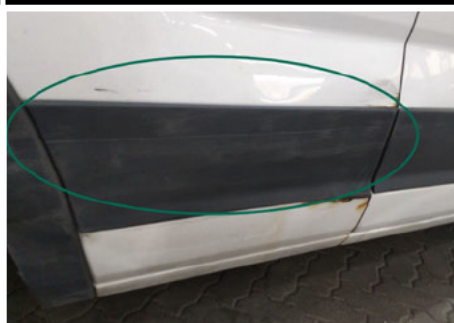
Zierleiste Seitenwand / Hinten Rechts / Kratzer

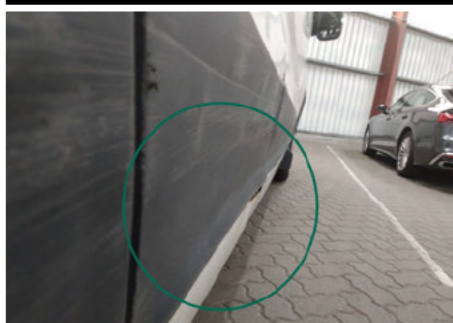
Zierleiste Seitenwand / Hinten Rechts / Kratzer
