WBA11AK0707K00947

## Zustandsbericht

**TÜV SÜD Auto Service GmbH**  
Römeräcker 1  
76351 Linkenheim - Hochstetten

Besichtigungsdatum: 25.06.2026  
**Protokollnummer: 46161704**  
Anlieferungsdatum: 25.06.2026

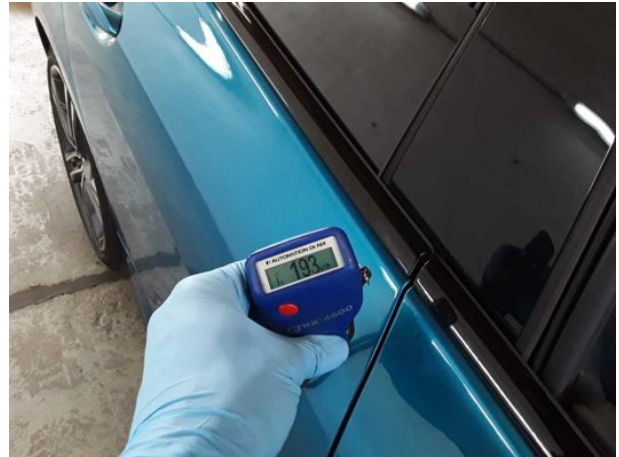
**Nachlackierung 1:** Tür hinten rechts, Tür vorne rechts
