## Zustandsbericht

#### Dacia Jogger (11.2021->) Expression

| <b>Typ</b> | Jogger TCe 110 Expression | <b>Fahrzeugart</b> | PKW |

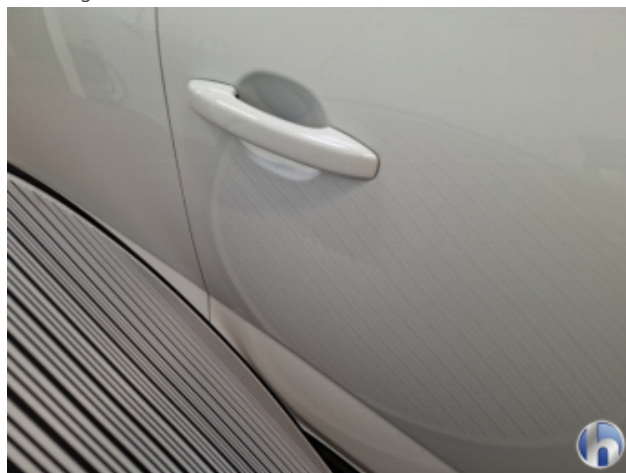
1. Tür Vorne - Rechts  
1 Delle - Sanft Instandsetzen

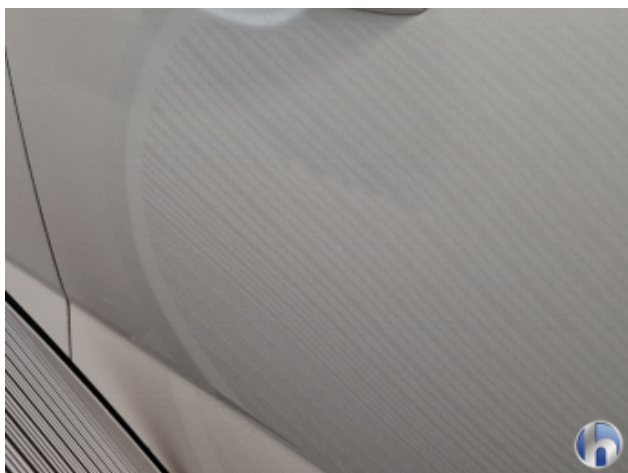
1. Tür Vorne - Rechts  
**1 Delle - Sanft Instandsetzen**
