Hersteller: Mercedes-Benz

Modell: Sprinter

FIN: W1V9106231P497669

Verkaufsgutachten

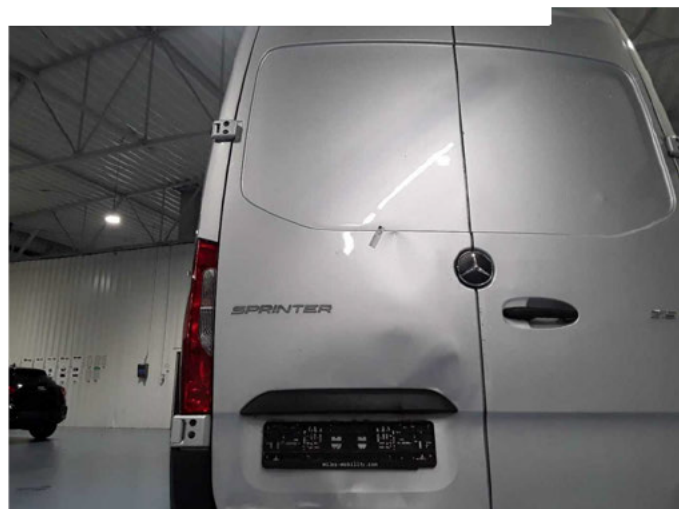
**Beschädigung 10:** Tür hinten links: Tür - beschädigt - erneuern

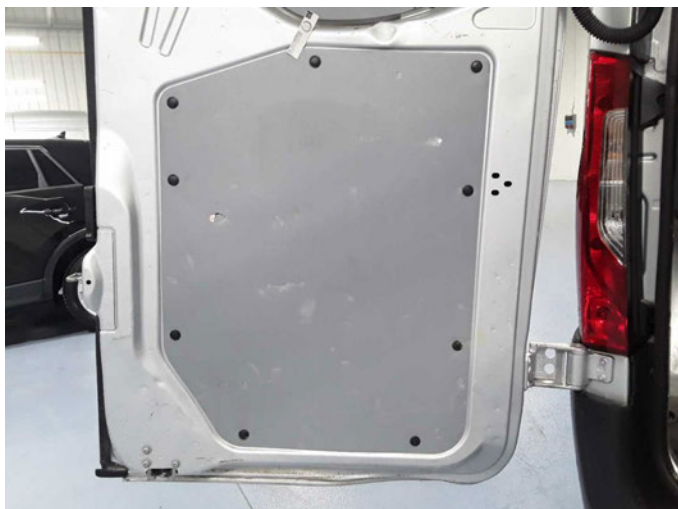
**Beschädigung 13:** Heckklappe/-tür: Verkl. Hecktür Sperrholz unten - beschädigt - erneuern

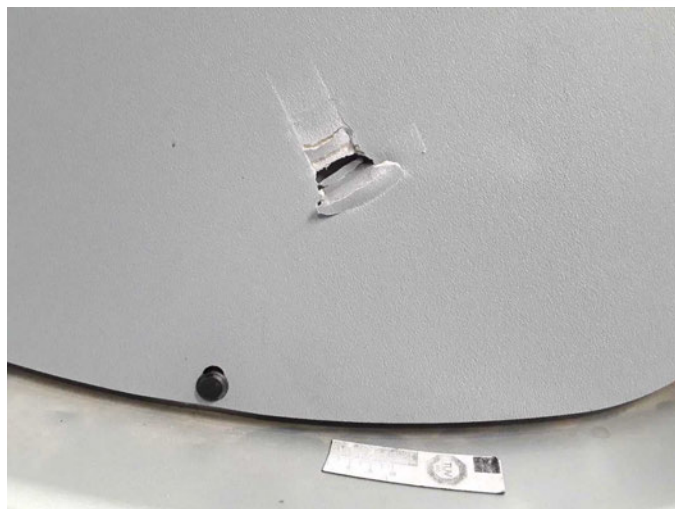
**Beschädigung 13:** Heckklappe/-tür: Verkl. Hecktür Sperrholz unten - beschädigt - erneuern

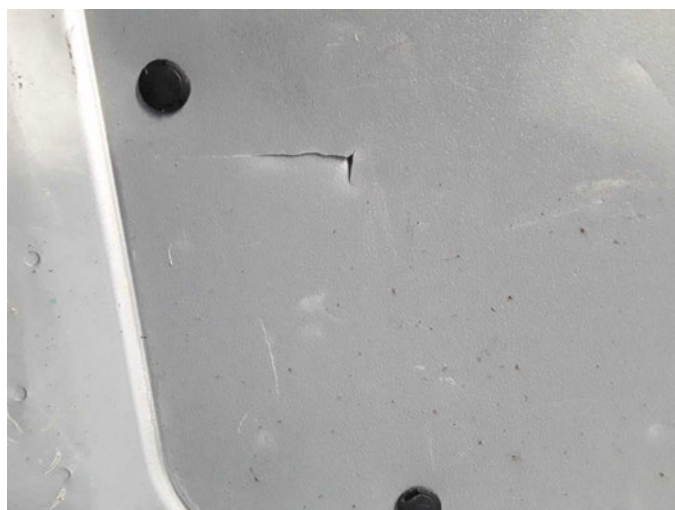
**Beschädigung 13:** Heckklappe/-tür: Verkl. Hecktür Sperrholz unten - beschädigt - erneuern

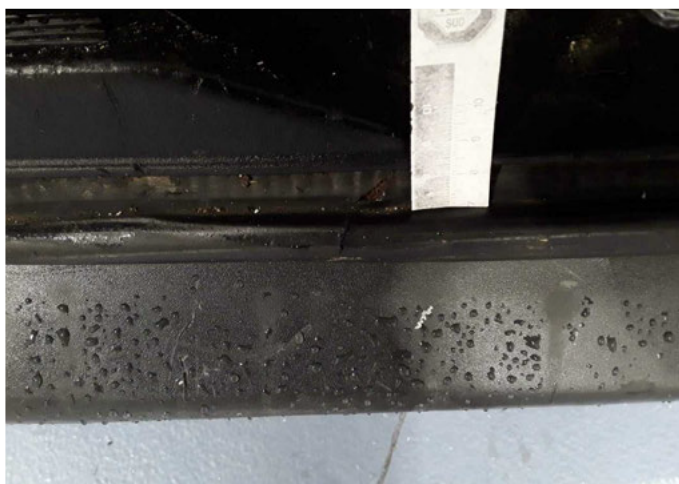
**Beschädigung 14:** Heckklappe/-tür: Dichtung - beschädigt - erneuern

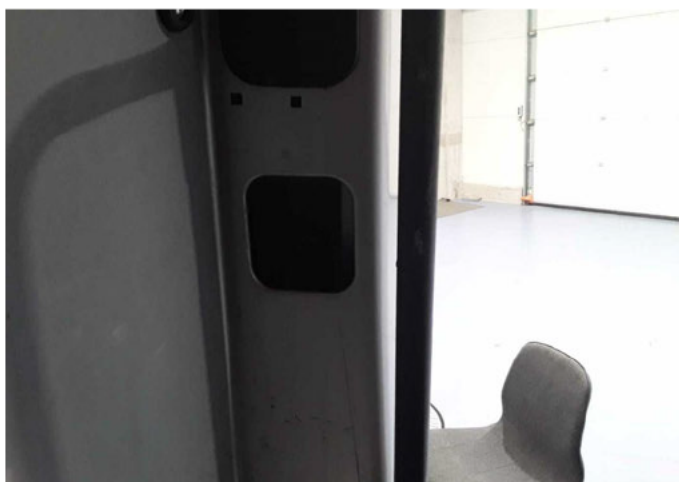
**Beschädigung 16:** Seitenwand links: Innenverkleidung - fehlt - erneuern

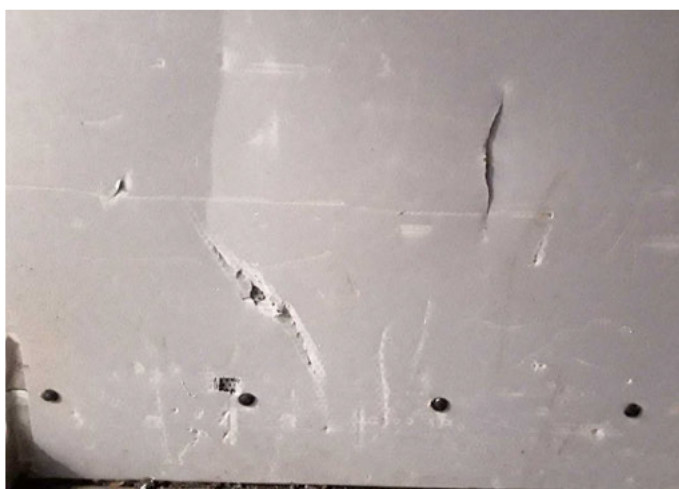
**Beschädigung 19:** Verkleidungen/Abdeckungen: Laderaumverkleidung  
links - beschädigt - erneuern

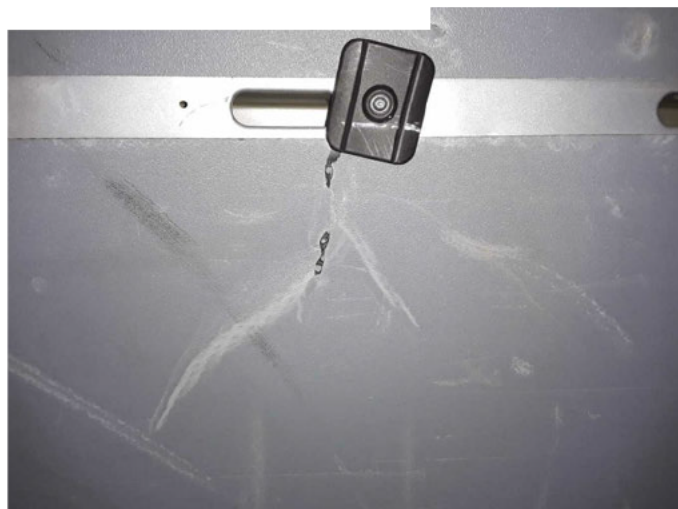
**Beschädigung 19:** Verkleidungen/Abdeckungen: Laderaumverkleidung links - beschädigt - erneuern

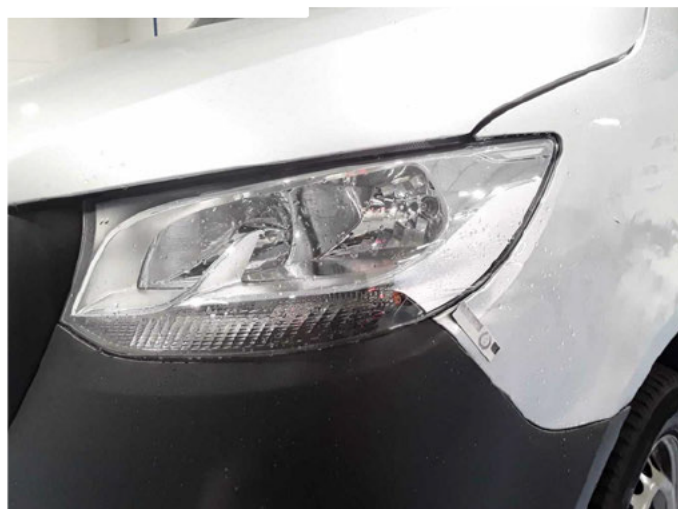
**Beschädigung 33:** Scheinwerfer: Scheinwerfer links - beschädigt - erneuern

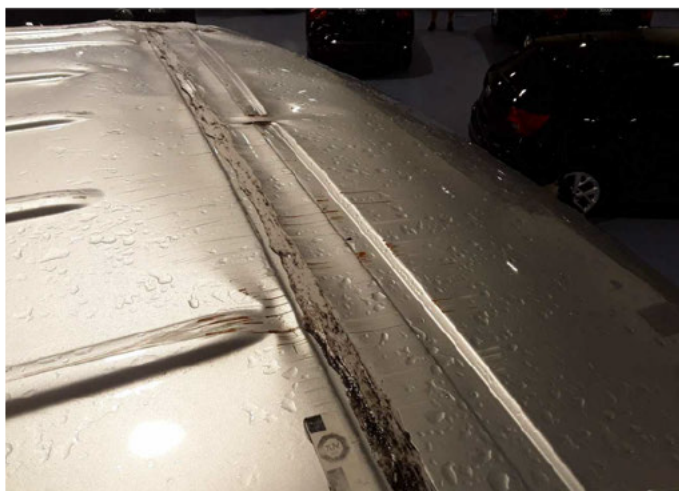
**Beschädigung 38:** Fahrzeugdach: Dach - beschädigt - erneuern

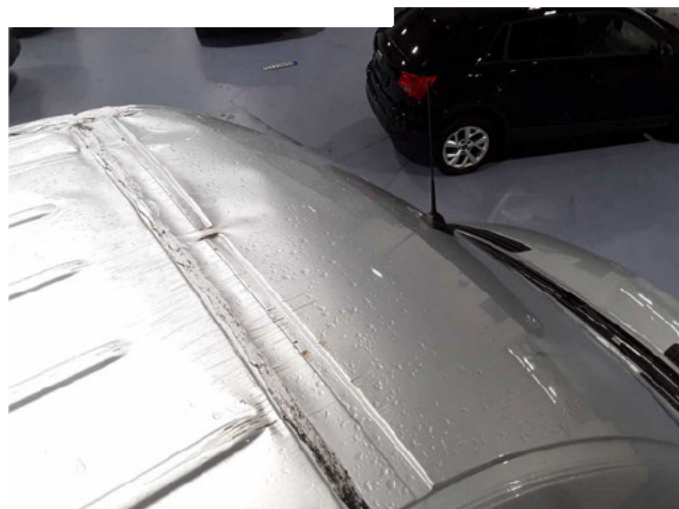
**Beschädigung 38:** Fahrzeugdach: Dach - beschädigt - erneuern

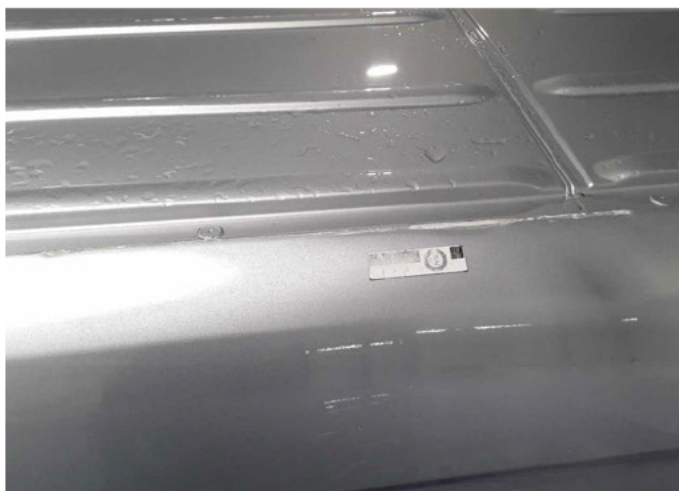
**Beschädigung 40:** Fahrzeugdach: Dachholm links - beschädigt - erneuern

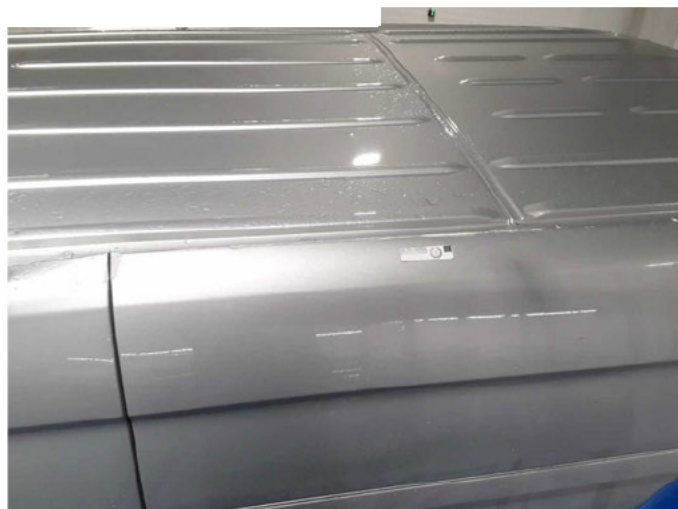
**Beschädigung 40:** Fahrzeugdach: Dachholm links - beschädigt - erneuern

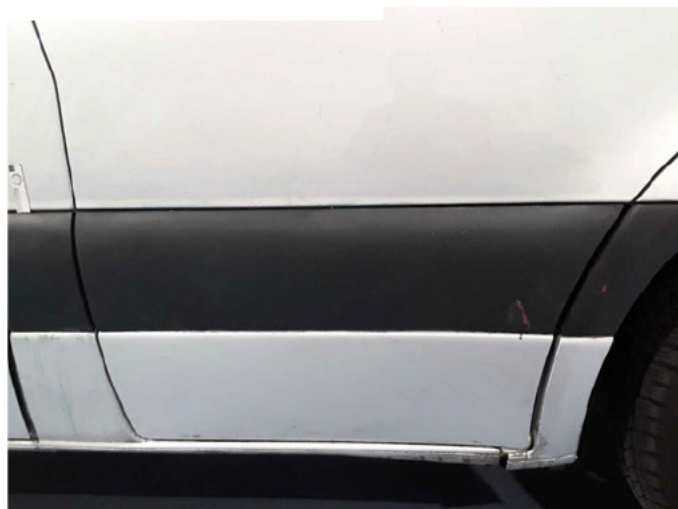
**Beschädigung 49:** Tür vorn rechts: Zierleiste unten - beschädigt - erneuern

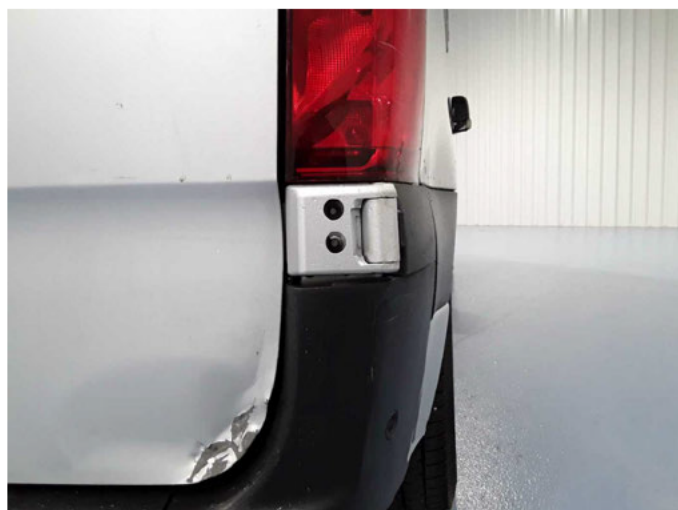
**Beschädigung 50:** Heckklappe/-tür: Scharnier unten - verkratzt / verschürft - lackieren

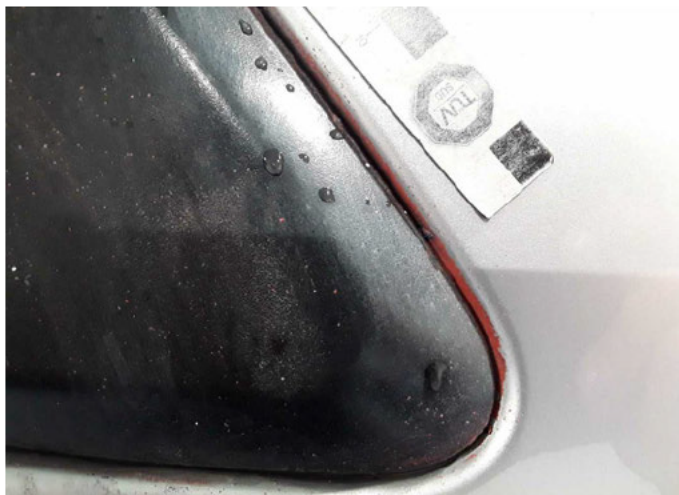
**Beschädigung 51:** Kotflügel rechts: Kotflügel rechts - Kratzer - lackieren

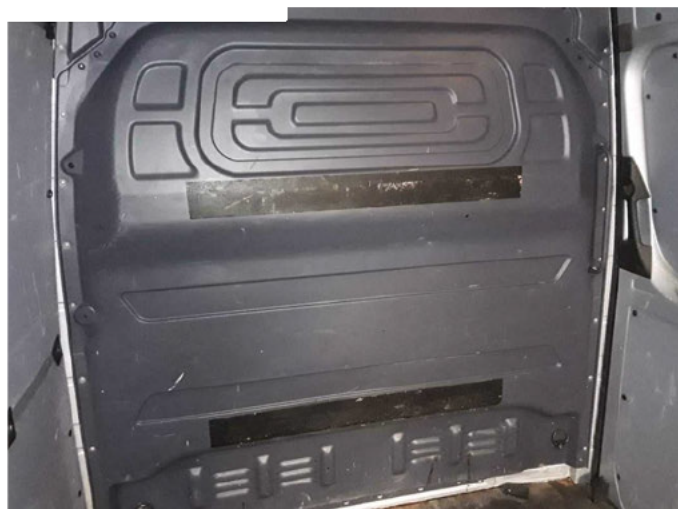
**Gebrauchsspur 1:** Fahrerhaus: Rückwand - Delle / Lackschaden - kein Abzug

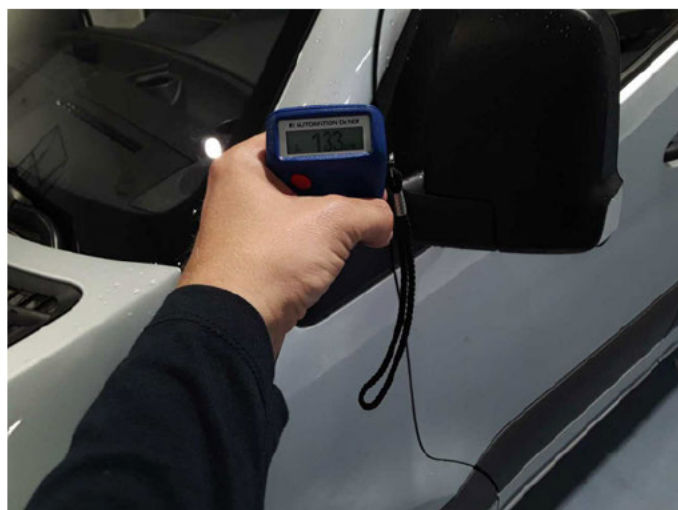
**Dachholm links:** 133 µm

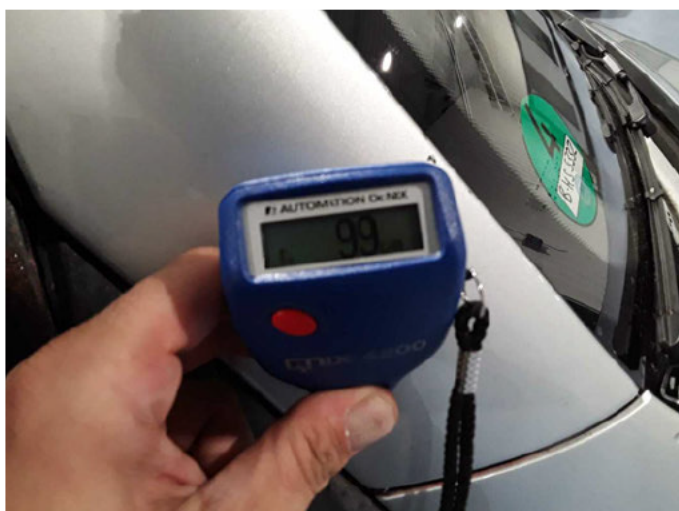
**Dachholm rechts:** 99 µm

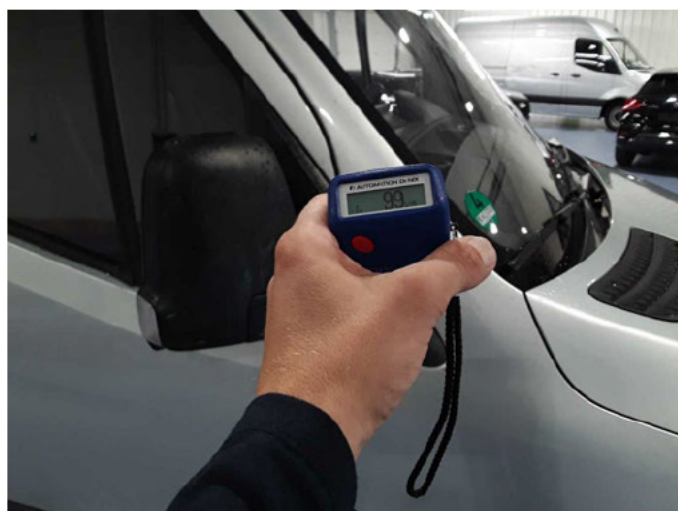
**Dachholm rechts:** 99 µm

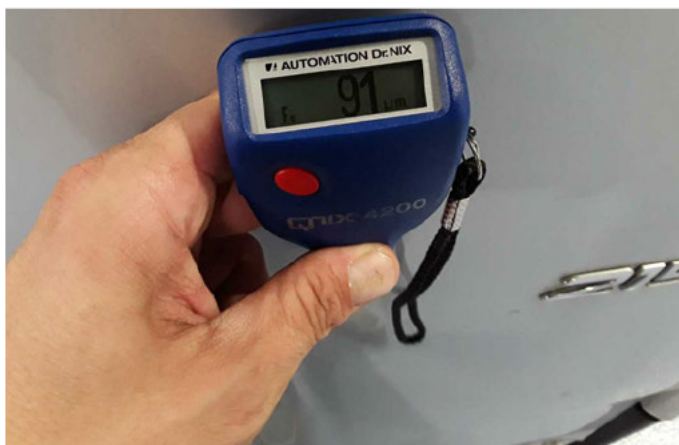
Heckklappe/-tür: 91  $\mu\text{m}$

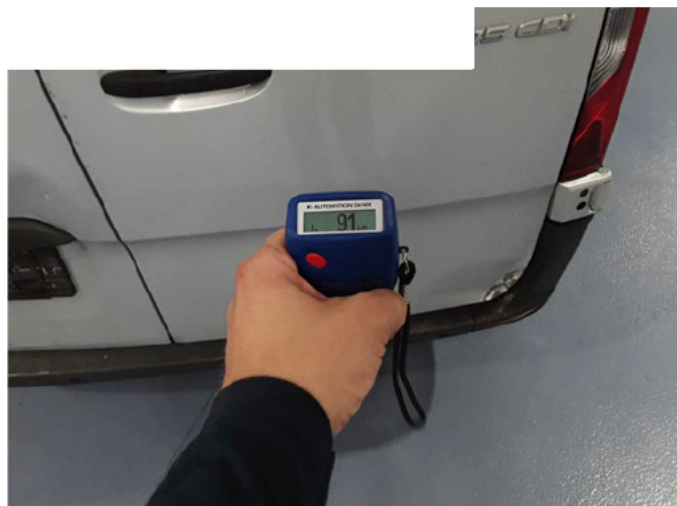
Heckklappe/-tür: 91  $\mu\text{m}$

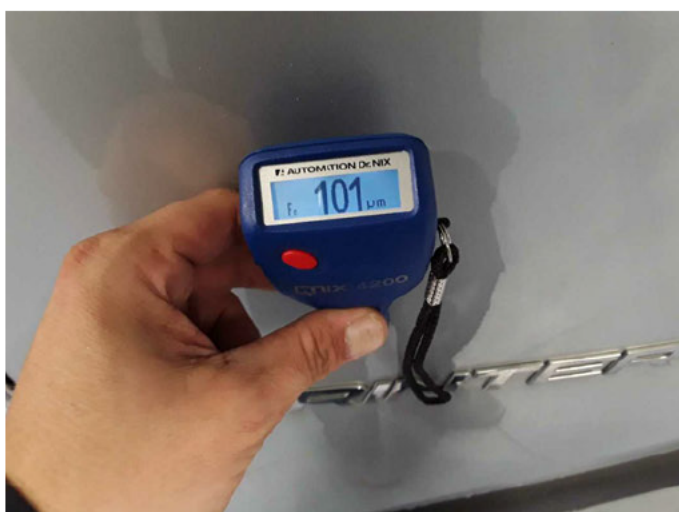
Heckklappe/-tür: 91  $\mu\text{m}$

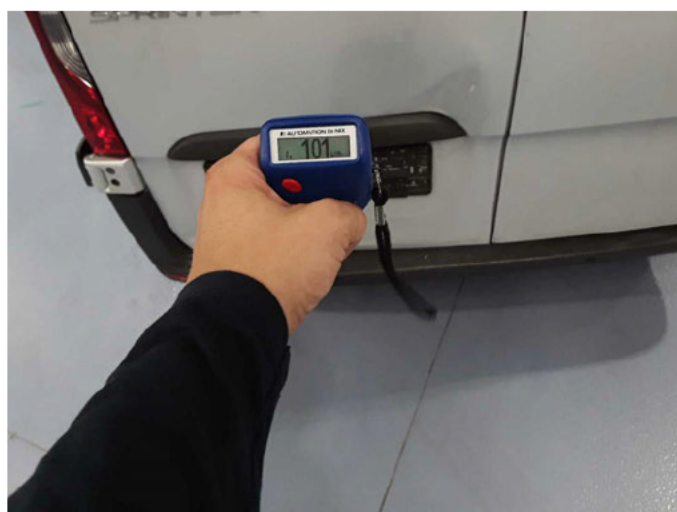
Heckklappe/-tür: 91  $\mu\text{m}$

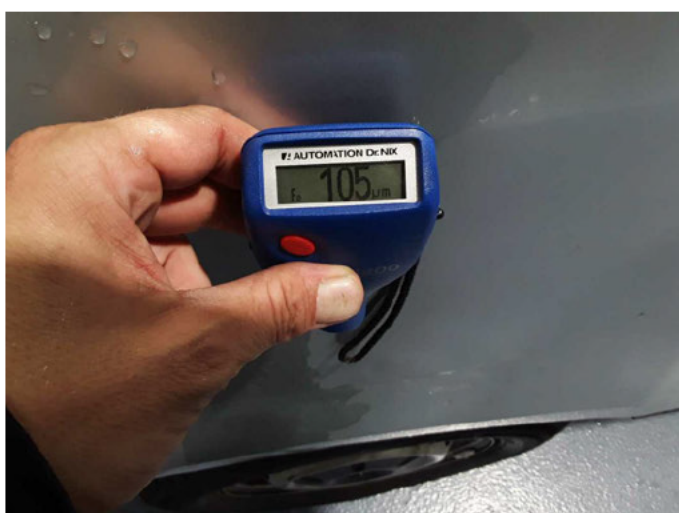
Kotflügel links: 105  $\mu\text{m}$

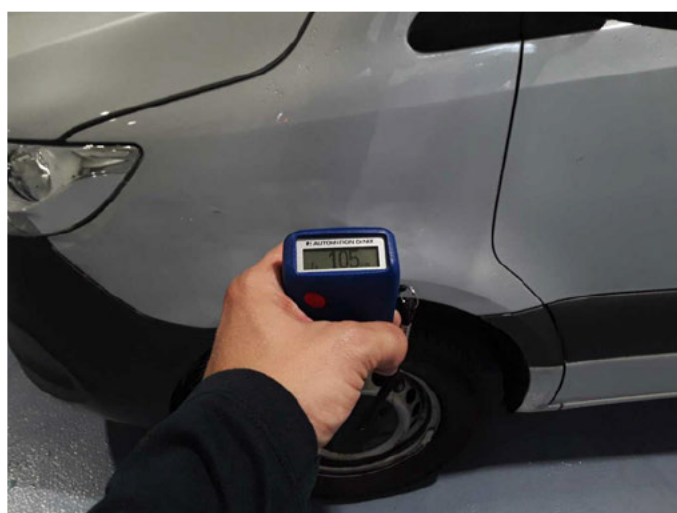
Kotflügel links: 105  $\mu\text{m}$

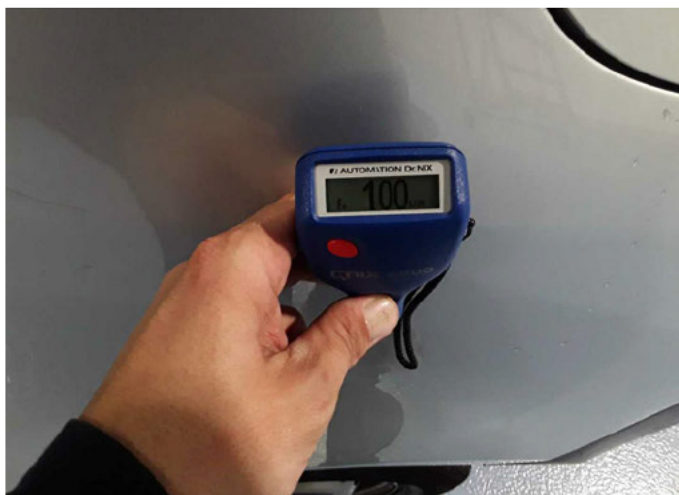
Kotflügel rechts: 100  $\mu\text{m}$

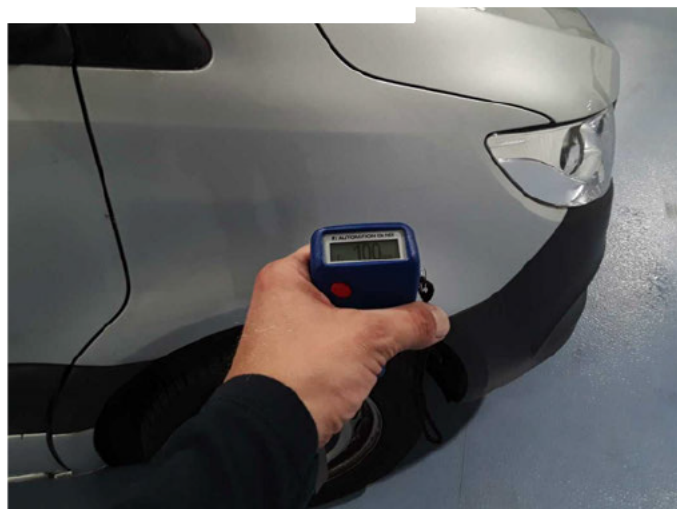
Kotflügel rechts: 100  $\mu\text{m}$

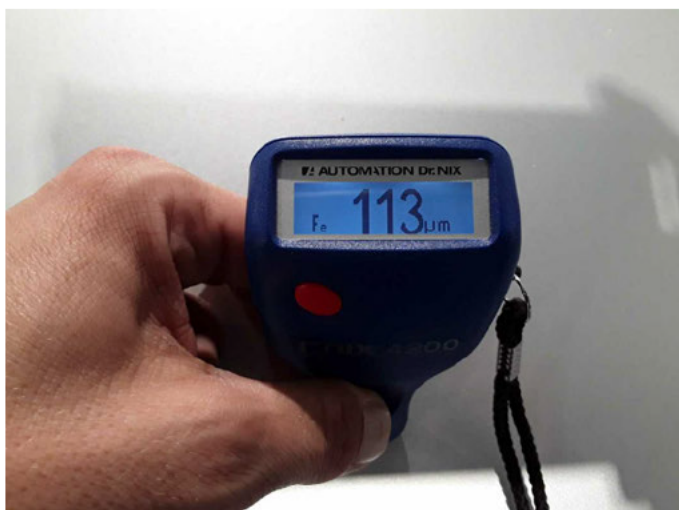
Motorhaube: 142  $\mu\text{m}$

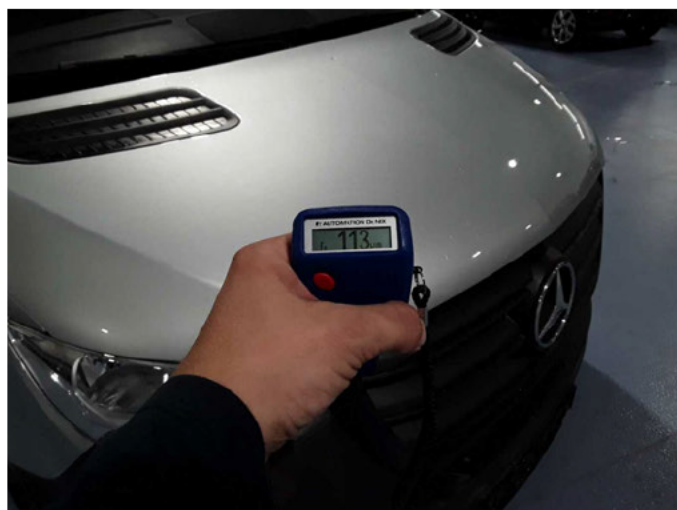
Motorhaube: 142  $\mu\text{m}$

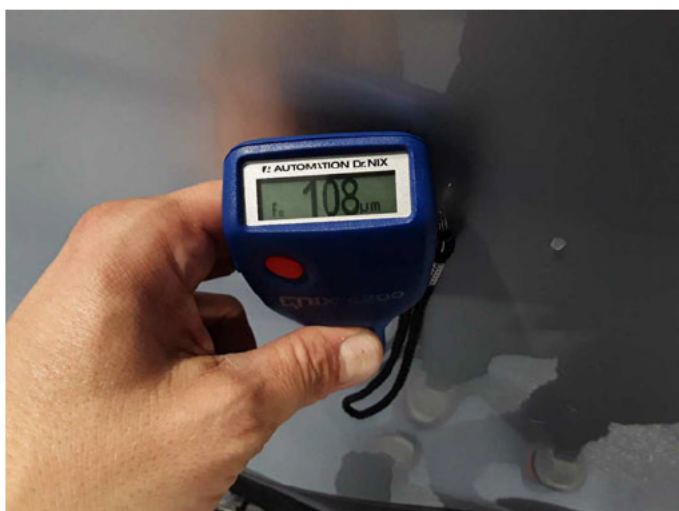
Seitenwand links: 108  $\mu\text{m}$

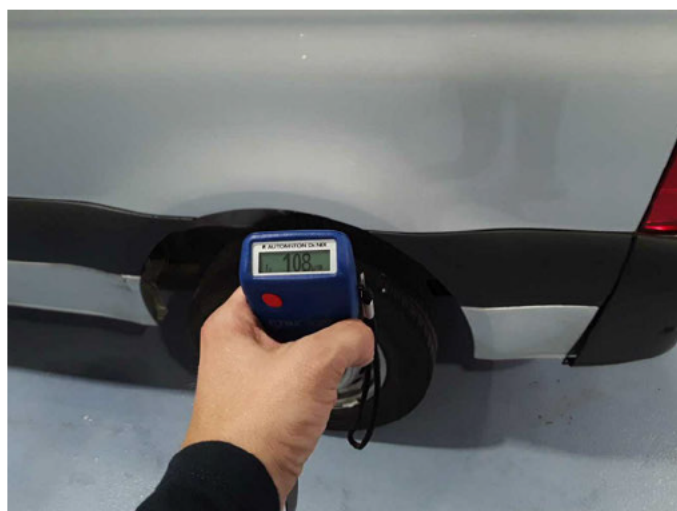
Seitenwand links: 108  $\mu\text{m}$

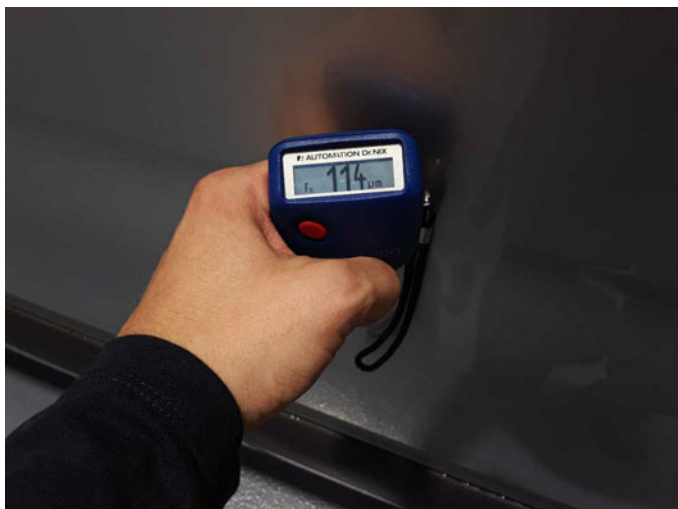
Seitenwand links: 108  $\mu\text{m}$

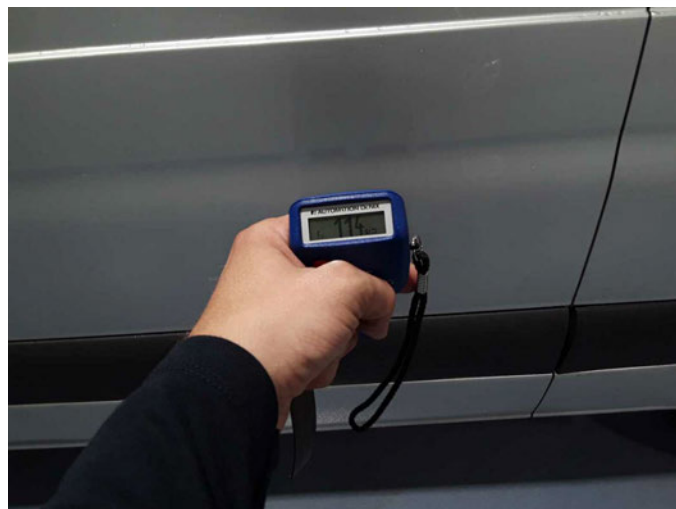
Seitenwand links: 108  $\mu\text{m}$

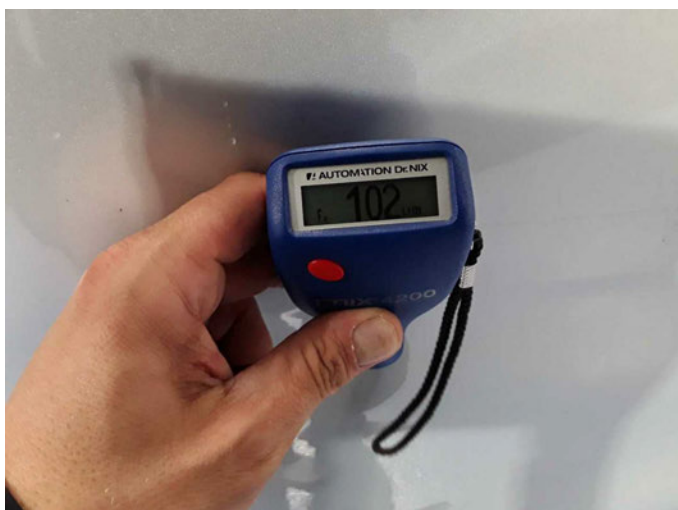
Seitenwand rechts: 102  $\mu\text{m}$

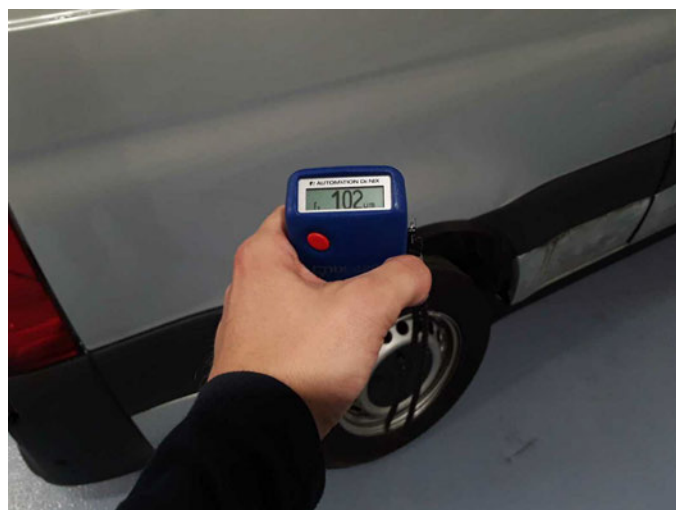
Seitenwand rechts: 102  $\mu\text{m}$

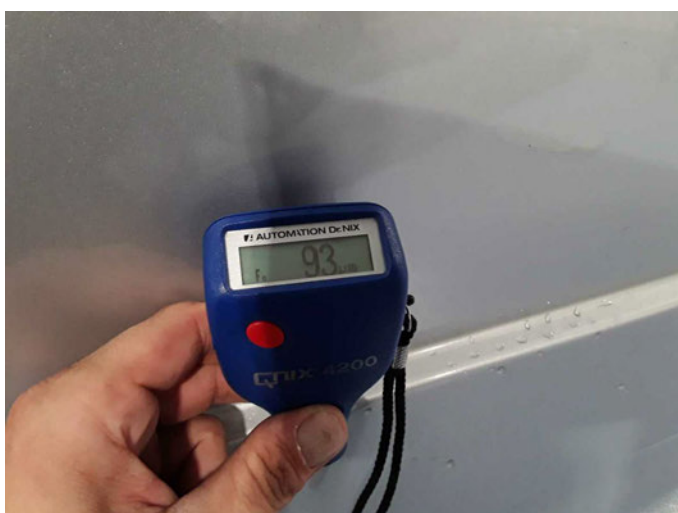
Tür hinten rechts: 93  $\mu\text{m}$

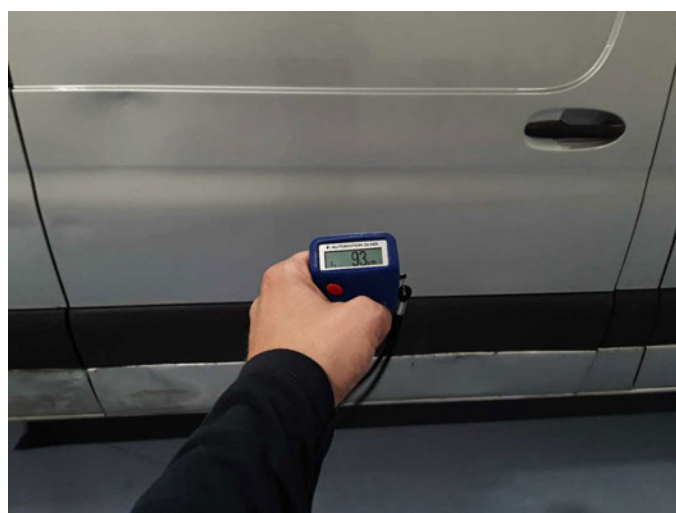
Tür hinten rechts: 93  $\mu\text{m}$

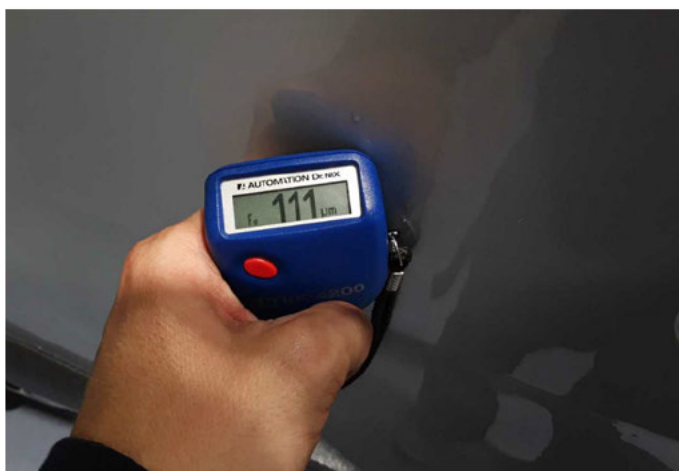
Tür vorne links: 111 µm

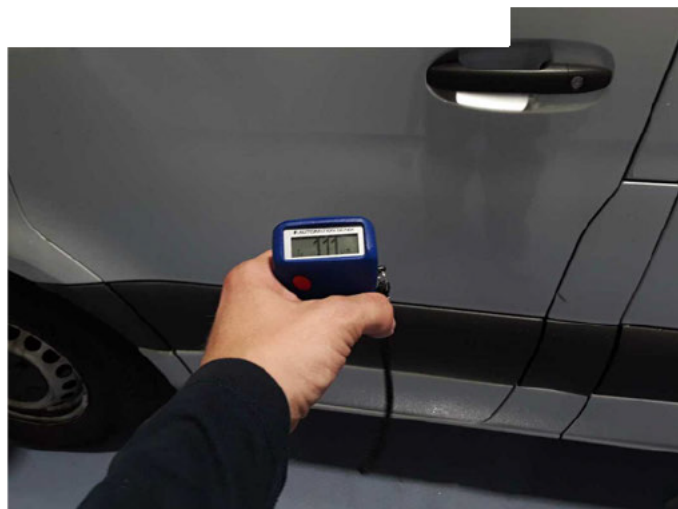
Tür vorne links: 111 µm

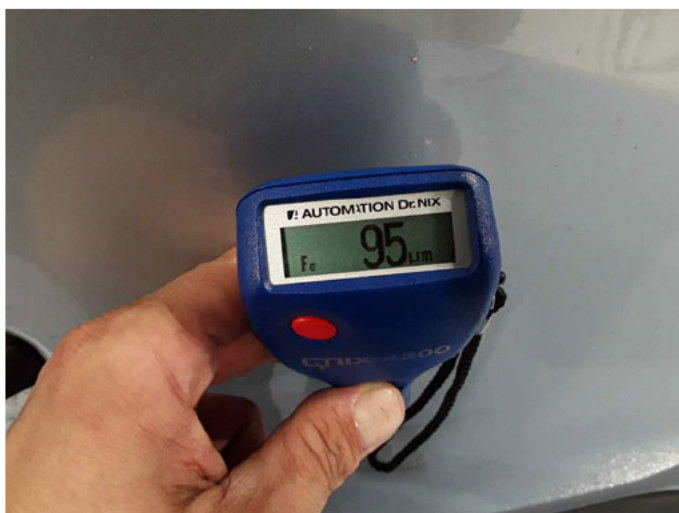
Tür vorne rechts: 95 µm

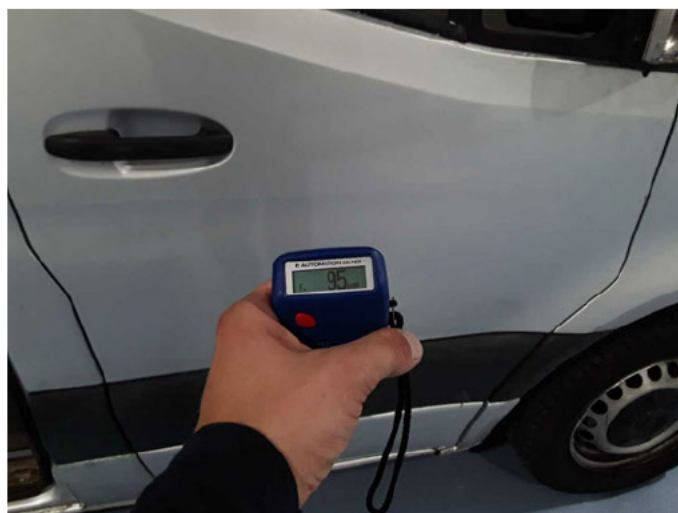
Tür vorne rechts: 95 µm
