**Fahrzeug:** **MERCEDES GLE Coupé GLE 350 e 4MATIC Sports Utility Vehicle 5-türig 1991 ccm 333 PS / 245 KW Elektrisch Automatik**

## Zustandsbericht

**TÜV SÜD Auto Service GmbH**  
Römeräcker 1  
76351 Linkenheim - Hochstetten

Besichtigungsdatum: 11.06.2026  
**Protokollnummer: 45904187**  
Anlieferungsdatum: 11.06.2026

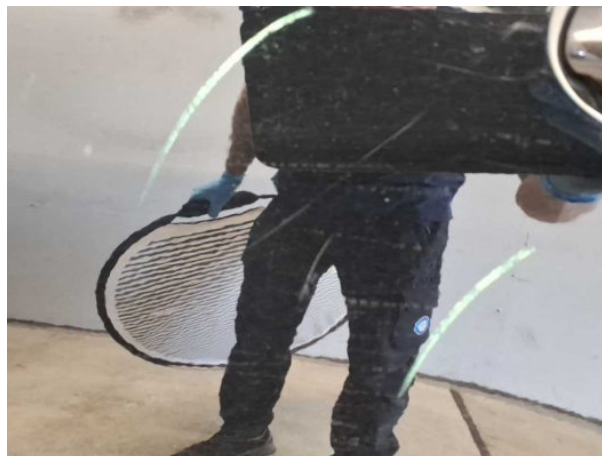
**Beschädigung #2:** Tür hinten links: Tür - Kratzer - auslegen / polieren

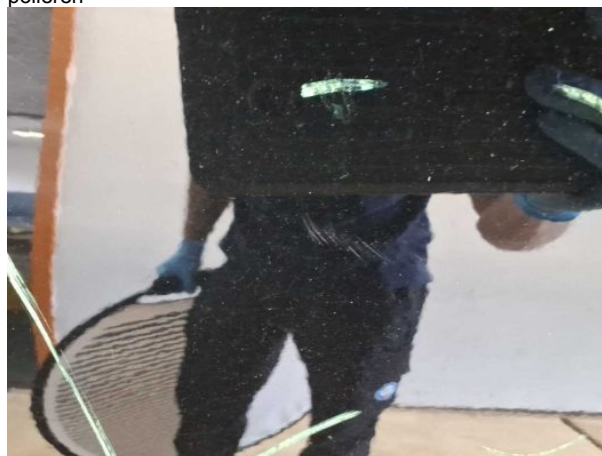
**Beschädigung #2:** Tür hinten links: Tür - Kratzer - auslegen / polieren

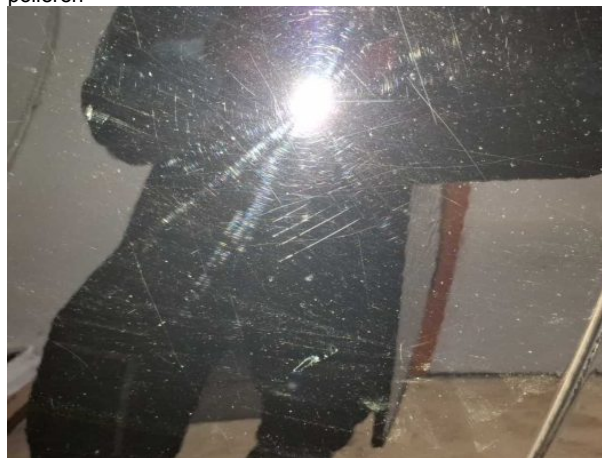
**Beschädigung #3:** Kotflügel links: Kotflügel links - Kratzer - auslegen / polieren

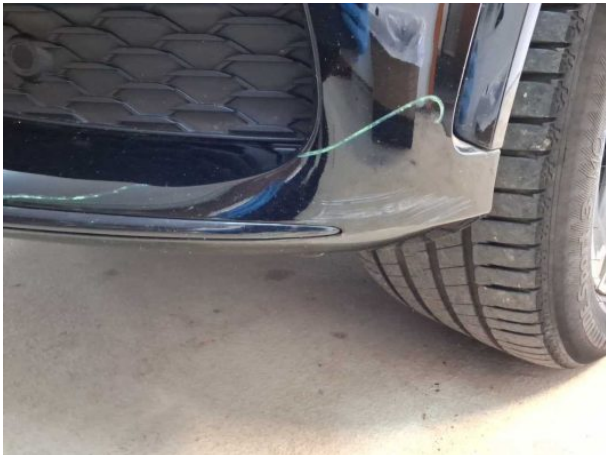
**Beschädigung #12:** Stossfänger vorn: Stossfänger vorn - verkratzt / verschürft - instandsetzen und lackieren

| No. | Component group | Description |
|---|---|---|
| 12 | Front bumper | Front bumper - Scratched - Repair and paint |

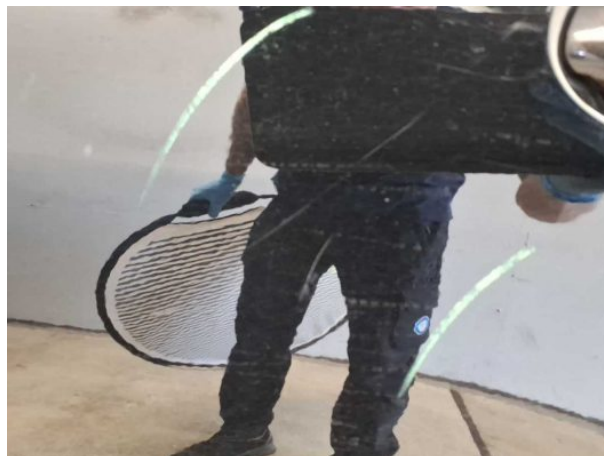
**Damage #2:** Door - rear left side: Door - Scratch(es) - Cover / polish

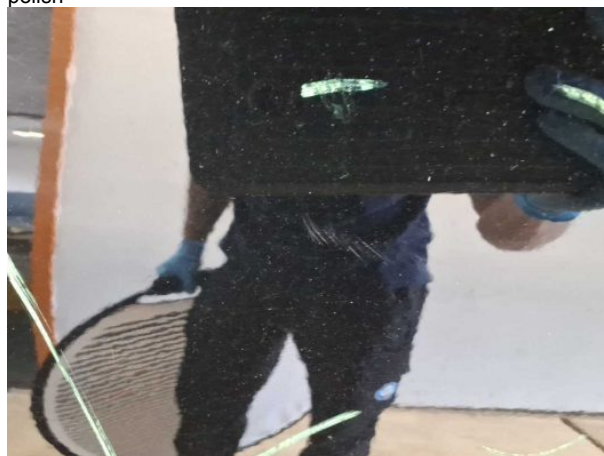
**Damage #2:** Door - rear left side: Door - Scratch(es) - Cover / polish

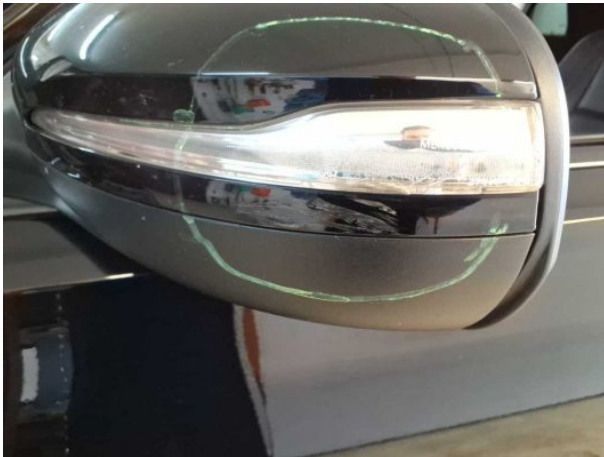
**Damage #8:** Wing mirror - left side: Cap - Scratched - Smart repair

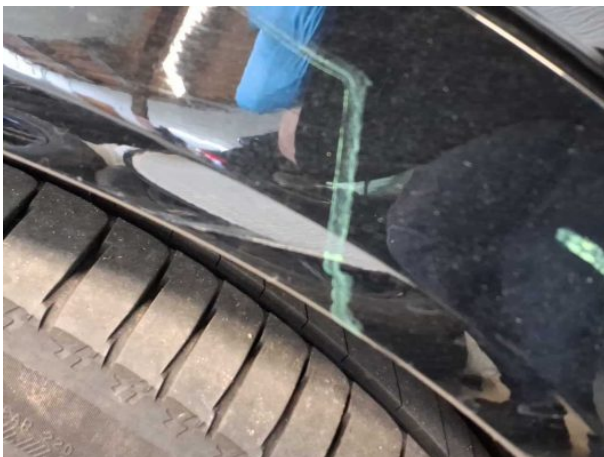
**Damage #9:** Side panel - rear right side: Wheel well extension - Scratched - Smart repair

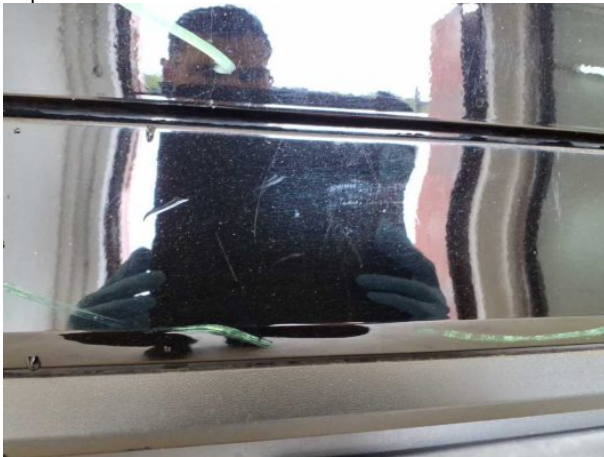
**Damage #11:** Rear bumper: Rear bumper - Scratched - Repair and paint

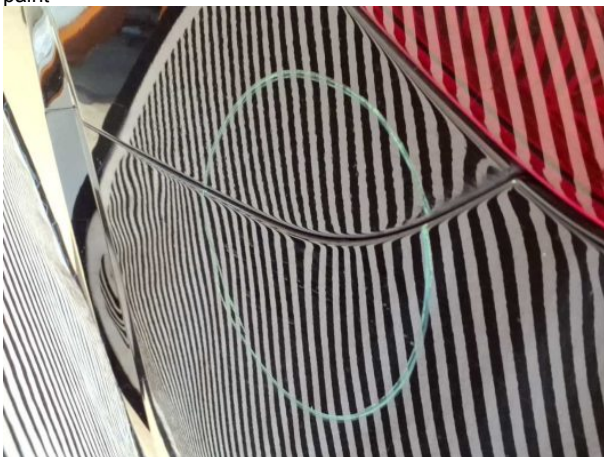
**Damage #11:** Rear bumper: Rear bumper - Scratched - Repair and paint

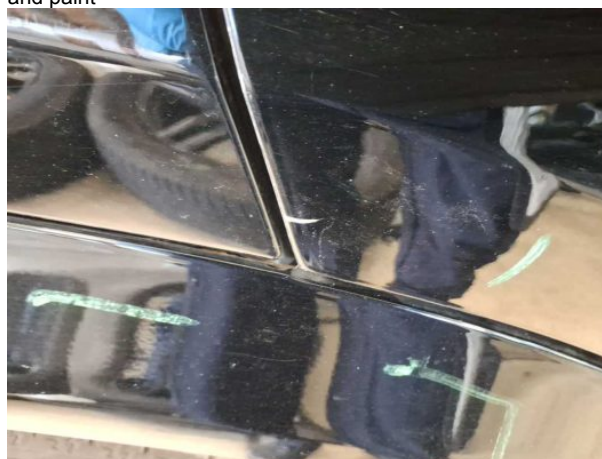
**Damage #13:** Door - rear right side: Door - Scratch(es) - Rep... and paint
