**Fahrzeug:** RENAULT Mégane BLUE dCi 115 Business Edition Grandtour Kombi 5-türig 1461 ccm 115 PS / 85 KW Diesel 6-Gang Manuell

| Amtliches Kennzeichen: | D -AT 0183 | Fahrgestell-Nummer: | VF1RFB00266200223 |

## Zustandsbericht

| <b>Besichtigungsdatum</b> | 29.06.2026 |

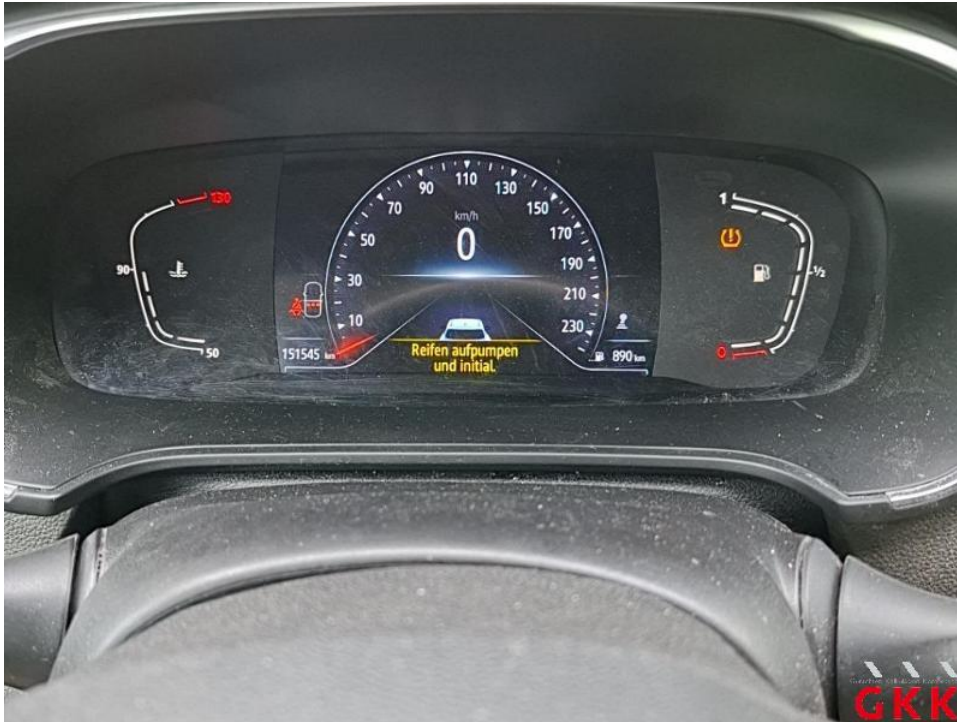
Reifen Fehlerspeicher, aktiv (Bild 13)

Bild 13. Reifen, Fehlerspeicher, aktiv, auslesen / prüfen
