FIAT SCUDO (506) KASTEN (2022->) L3 BASIS MOTOR 1,5 LTR. - 75 KW MULTIJET KAT KASTEN

VIN: VXFVBYHRMPZ068018

Mängel

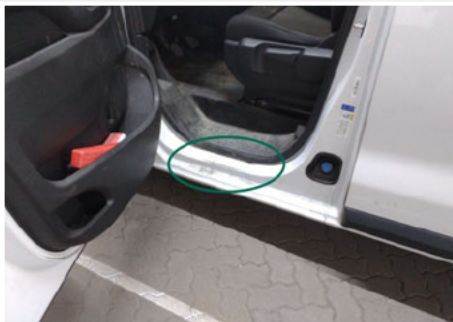
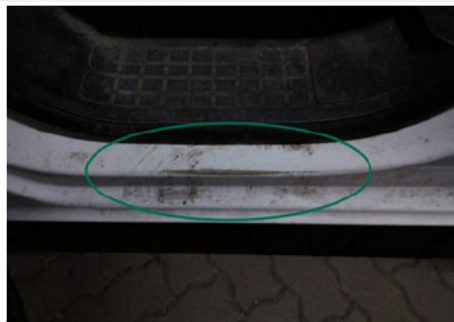
009 Türeinstieg / Vorne Links

Abgewetzt

Türeinstieg / Vorne Links / Abgewetzt

Lackieren

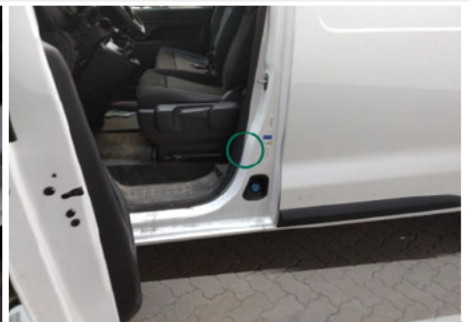
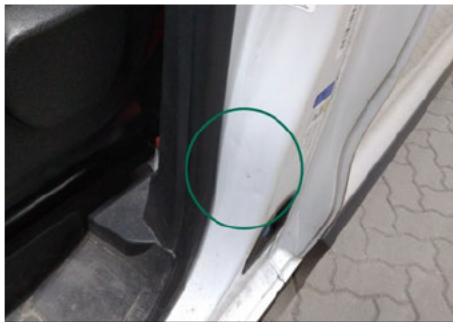
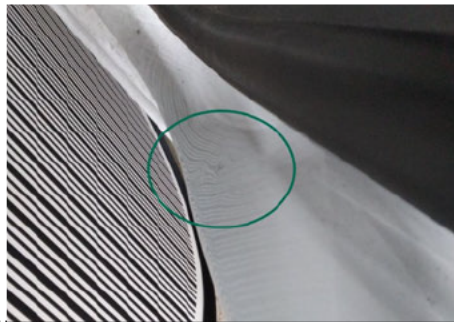
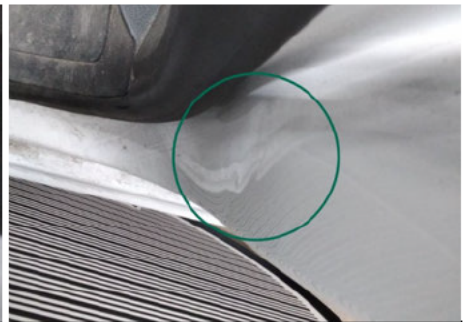
010 Säule / Vorne Links <sup>4</sup>

Delle

Säule / Vorne Links / Delle

Reparieren

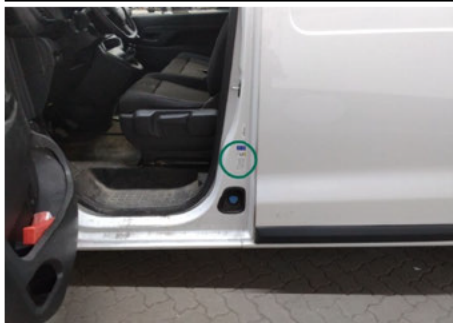
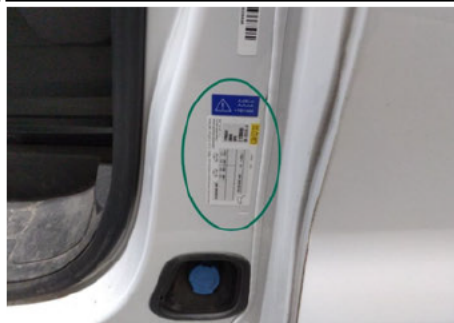
011 Aufkleber Reifenluftdruck / Vorne Links

Beklebt

Aufkleber Reifenluftdruck / Vorne Links / Beklebt

Ersetzen

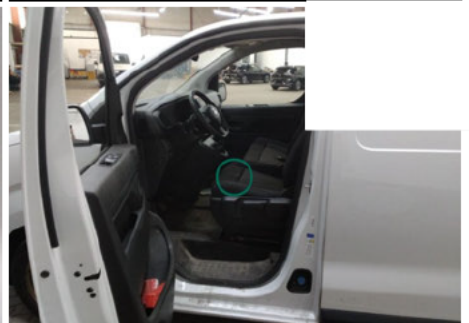
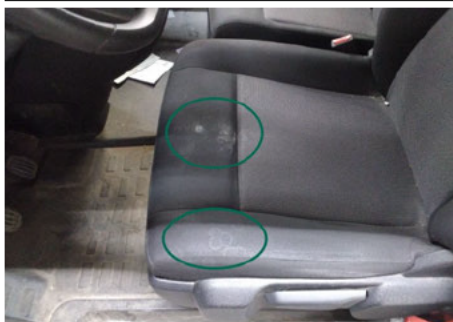
012 Polster Sitzfläche / Vorne Links

Fleck

Polster Sitzfläche / Vorne Links / Fleck

Reinigen

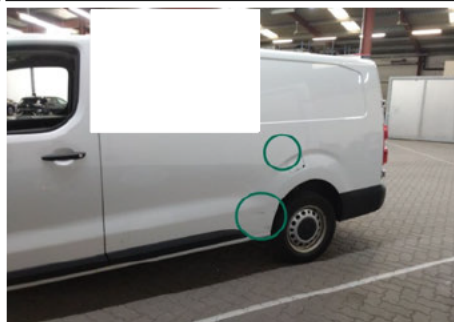
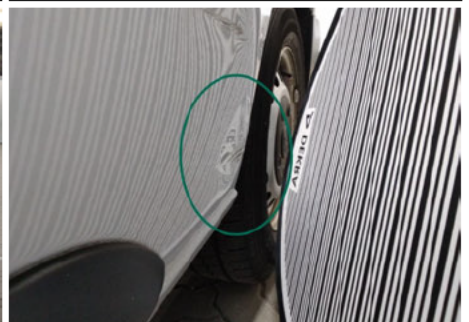
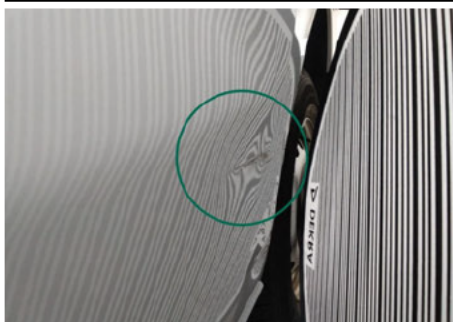
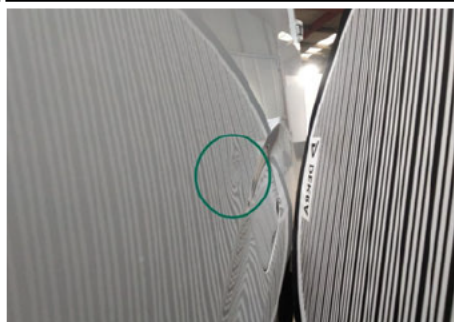
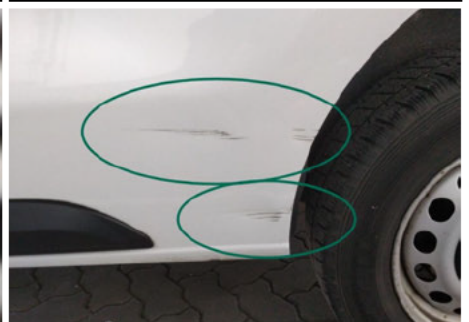
013 Seitenwand / Unten Links  
Mit Fenster : Nein

Delle

Seitenwand / Unten Links / Delle

Reparieren

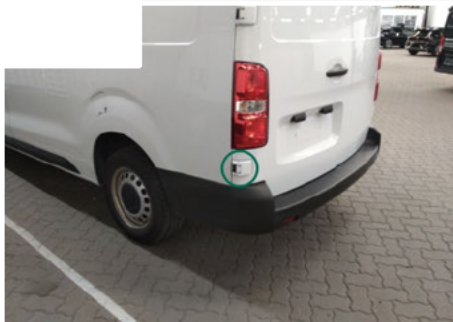
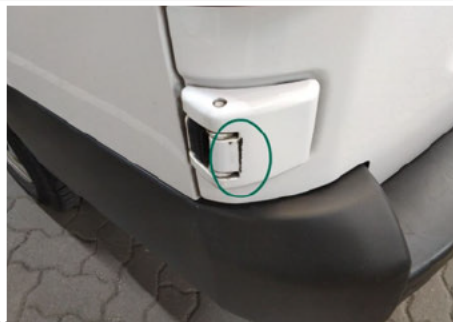
014 Heckklappen / Kofferraumtürscharnier / Unten Links

Abgewetzt

Heckklappen / Kofferraumtürscharnier / Unten Links / Abgewetzt

Lackieren

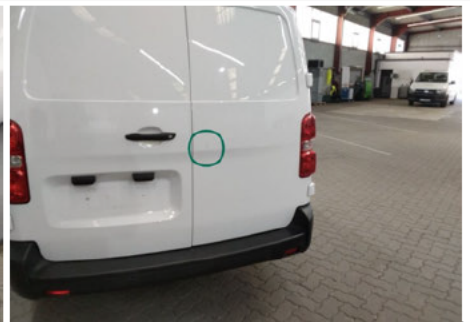
016 Heckklappe / Kofferraumtür / Rechts  
Mit Fenster : Nein

Kratzer

Heckklappe / Kofferraumtür / Rechts / Kratzer

Akzeptabel

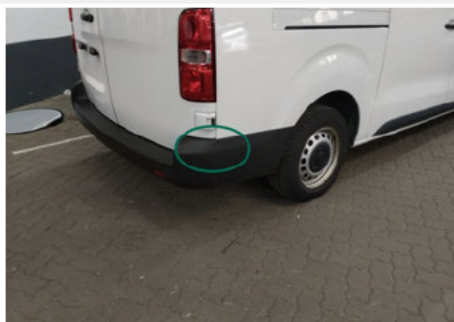
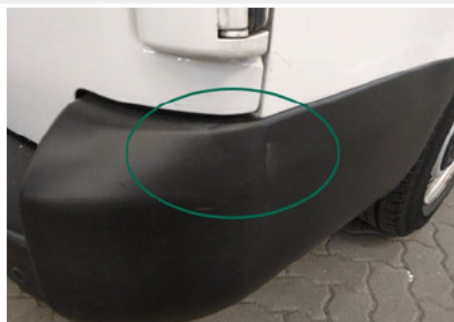
| 021 | Stoßfänger / Hinten Rechts <sup>5</sup> | Nicht konform | Smart Repair |

<sup>5</sup> Farbnebel

Stoßfänger / Hinten Rechts / Nicht konform

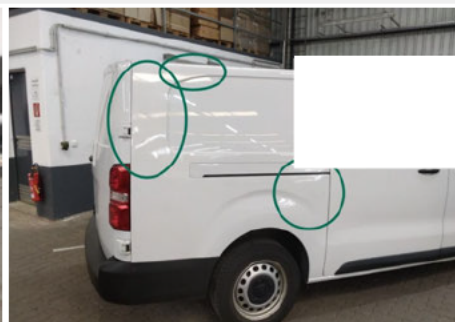
| 022 | Seitenwand / Rechts <sup>6</sup><br>Mit Fenster : Nein | Delle | Reparieren |

<sup>6</sup> + Kratzer + SR - Farbtonabweichung - Lackbild mager - Lackbild überbeschichtet - Läufer - Kanten unsauber

Seitenwand / Rechts / Delle

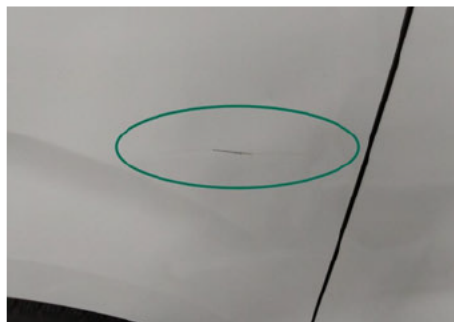
Seitenwand / Rechts / Delle

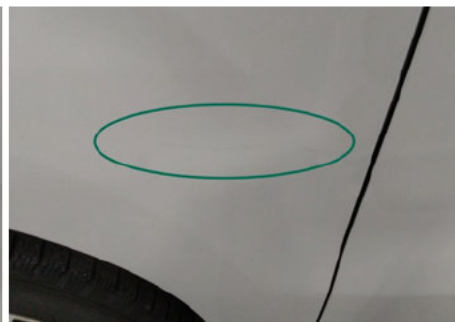
Seitenwand / Rechts / Delle

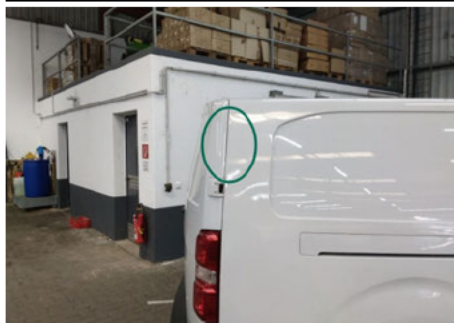
Seitenwand / Rechts / Delle

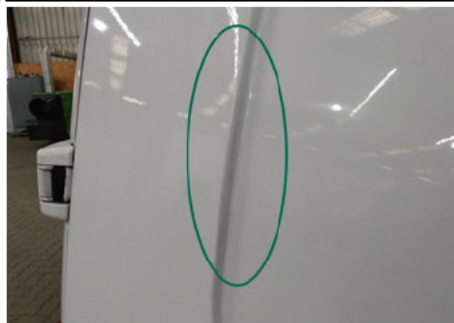
Seitenwand / Rechts / Delle

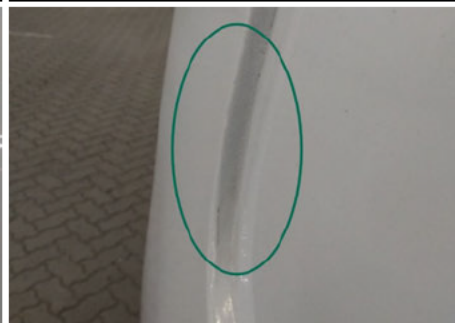
Seitenwand / Rechts / Delle

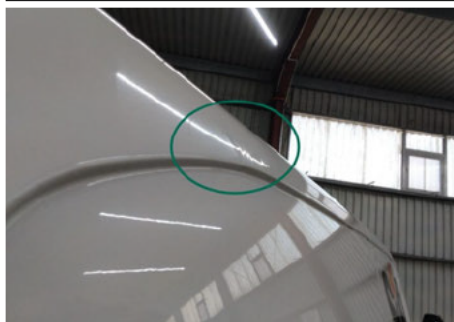
Seitenwand / Rechts / Delle

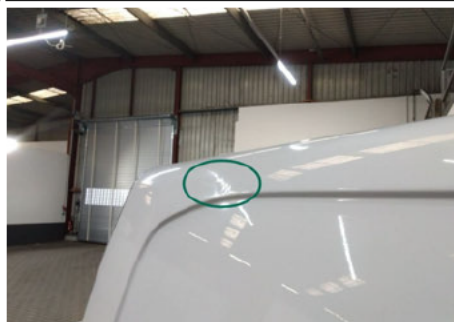
Seitenwand / Rechts / Delle

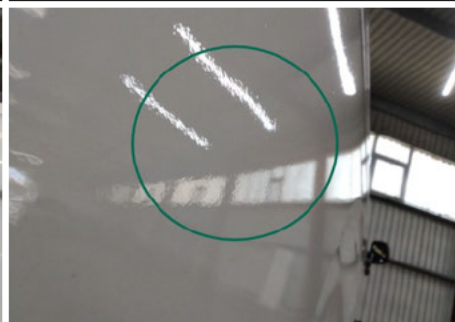
Seitenwand / Rechts / Delle

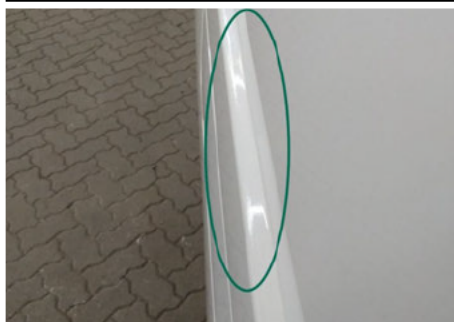
Seitenwand / Rechts / Delle

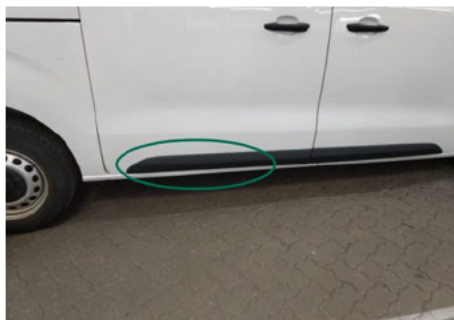
Tür / Rechts / Schlecht Repariert

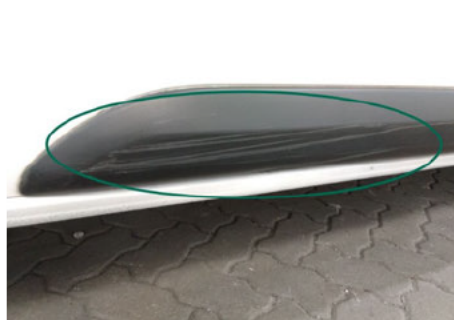
Türzuerleiste / Rechts / Kratzer

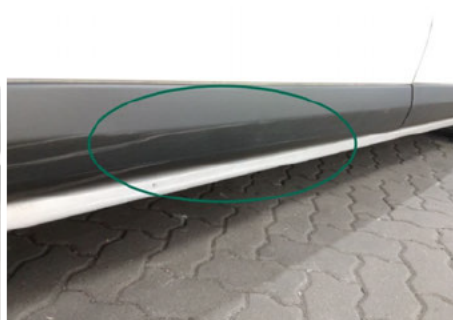
Türzuerleiste / Rechts / Kratzer

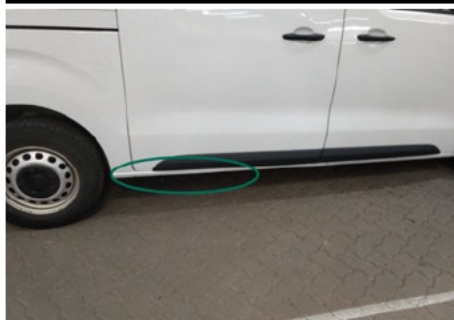
Türzuerleiste / Rechts / Kratzer

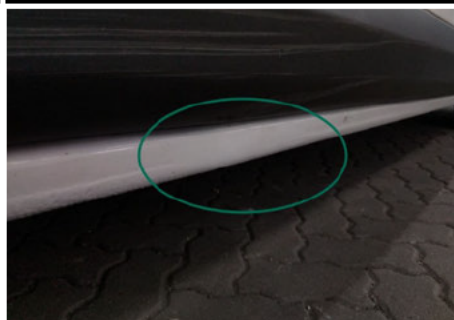
Schweller / Hinten Rechts / Schlecht Repariert

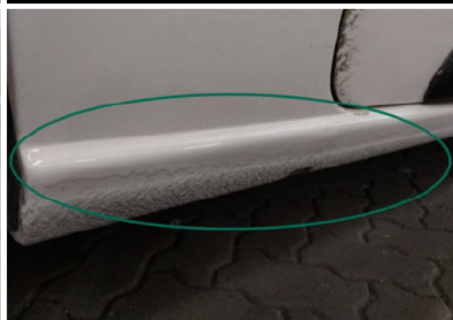
Schweller / Hinten Rechts / Schlecht Repariert

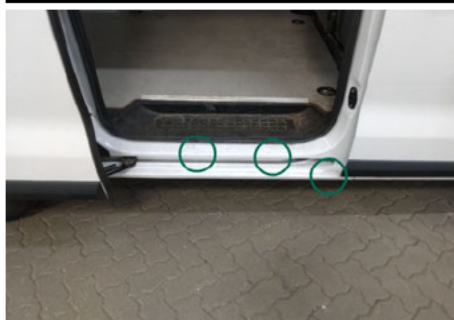
Schweller / Hinten Rechts / Schlecht Repariert

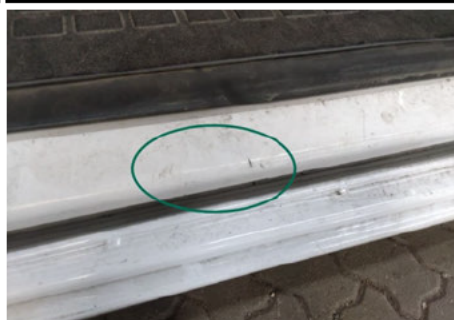
Türeinstieg / Rechts / Kratzer

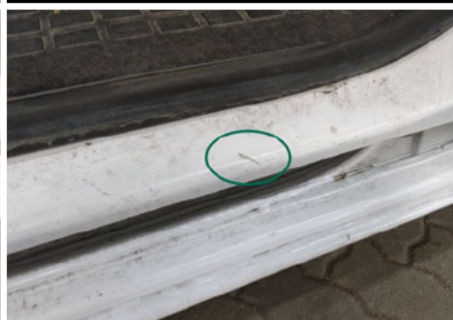
Türeinstieg / Rechts / Kratzer

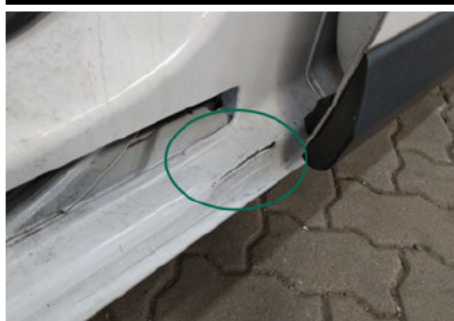
Türeinstieg / Rechts / Kratzer

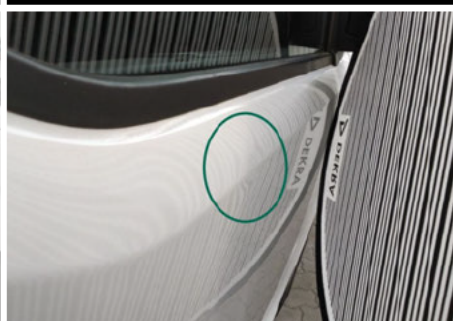
Tür / Vorne Rechts / Delle

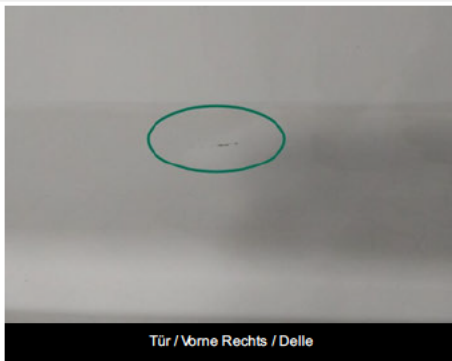
Tür / Vorne Rechts / Delle
